# 歩道橋の改良復旧（リノベーション）のための 補修補強ガイドラインの活用促進について

元 関東地方整備局 道路部 道路管理課（〒330-9724 埼玉県さいたま市中央区新都心2-1）

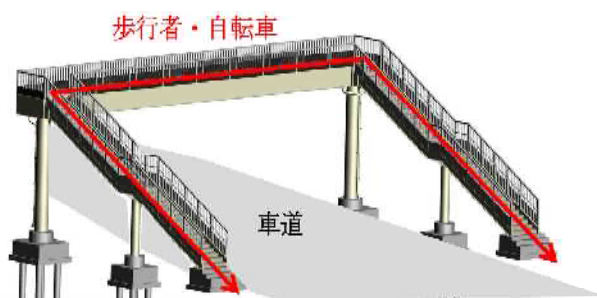
道路橋や鉄道橋に比べ橋上にかかる荷重が小さいことから、鋼構造であるが、構成する鋼製の板厚は薄くなっている。

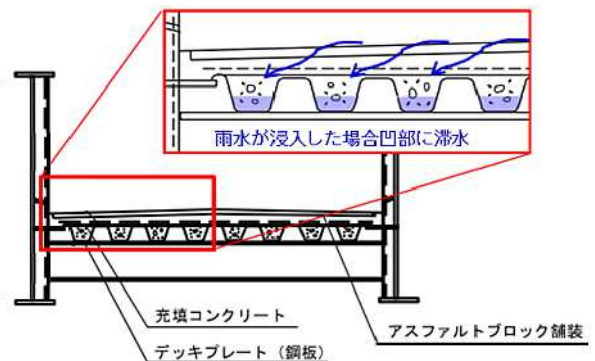
特に床版については、一般的には、波形鋼製に無筋コンクリートを充填した形式が採用されており、他の要素と比べて板厚が薄い構造である。また、舗装に近接する要素であるため、浸水の影響を受けやすく、常に腐食環境の良くない状況である。（図-2）

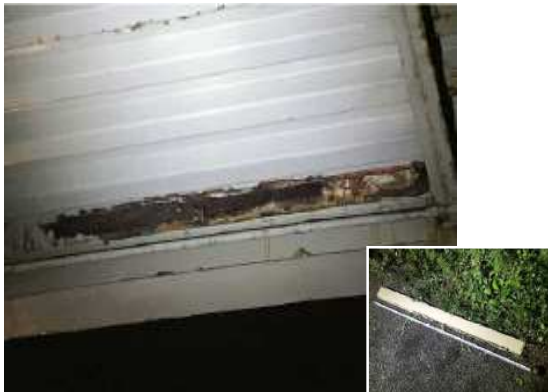
ことから、その歩道橋の下を通行する車両や通行者など第三者被害に直結する可能性は高く、また、比較的短い時間で部分的な欠損から破断に至る可能性がある。(図-3)

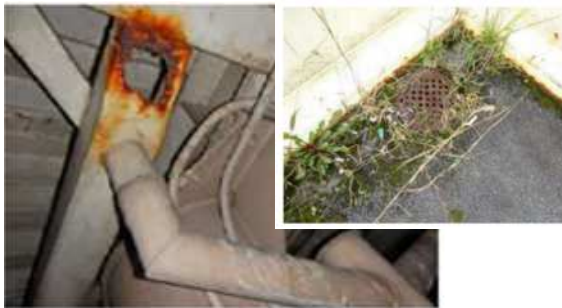
損傷の主な原因は、鋼板の腐食によるものであるが、発生する原因として、土砂やゴミ等が排水柵や配水管内に堆積することで、排水不良となり、そこから腐食がはじまり、排水施設が損傷する。(図-4) その損傷箇所から付近の主桁等の主要部材へ雨水が回り込むため、腐食損傷が更に広がっていくことになる。

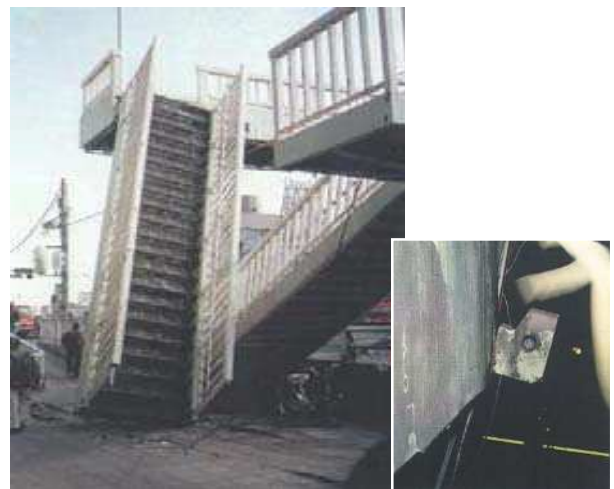
図-7 階段桁の脱落・落下、階段フックの破断

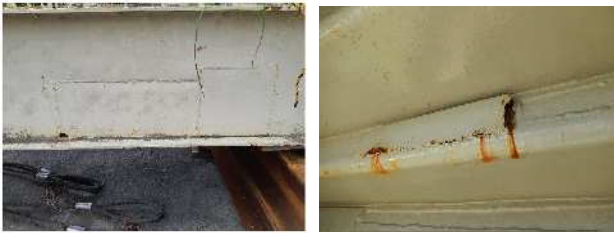
また、欠損した損傷箇所に対しては、鋼板の当て板を溶接するなど補修補強し、塗装を行う等の措置を行っているところである。(図-8)しかし、歩道橋全体の老朽化が進んでいることから、補修補強した箇所以外でも損傷が発生しやすい状況であり、維持管理費用も含めた検討が必要である。

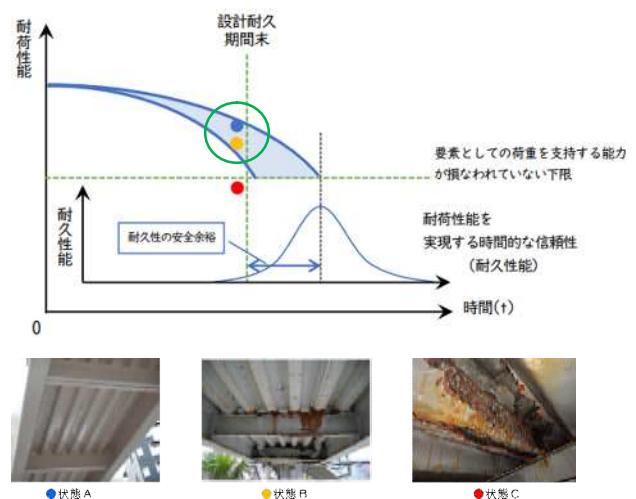
図-9 耐荷性能の性能曲線と耐久性能の信頼性との関係性

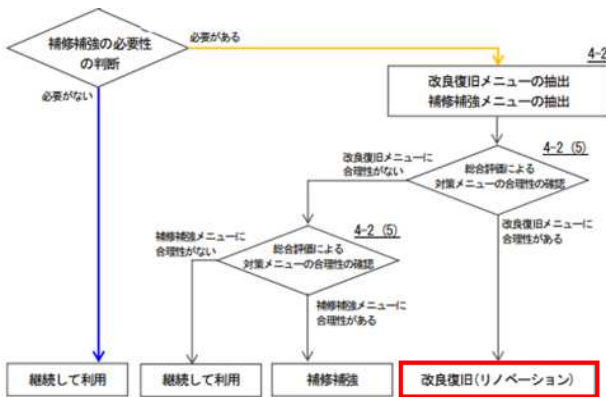
図-10 補修補強に関するフローチャート

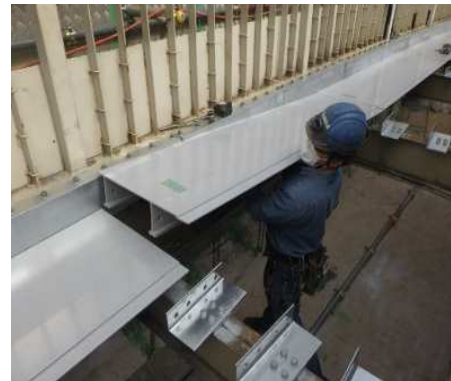
しての費用は従来形式に比べて高価となる傾向ではあるが、ライフサイクルコストを考えると経済的であり、目的とされる2つの性能が向上するとともに、軽量化されることから耐震性という副次的な性能向上も図ることができる。（図-11）
