## 第3回 千葉県安全性向上プロジェクト委員会

フォローアップについて（案）

ー交差点改良対策事例ー
 千葉西警察署入口交差点における事故対策について

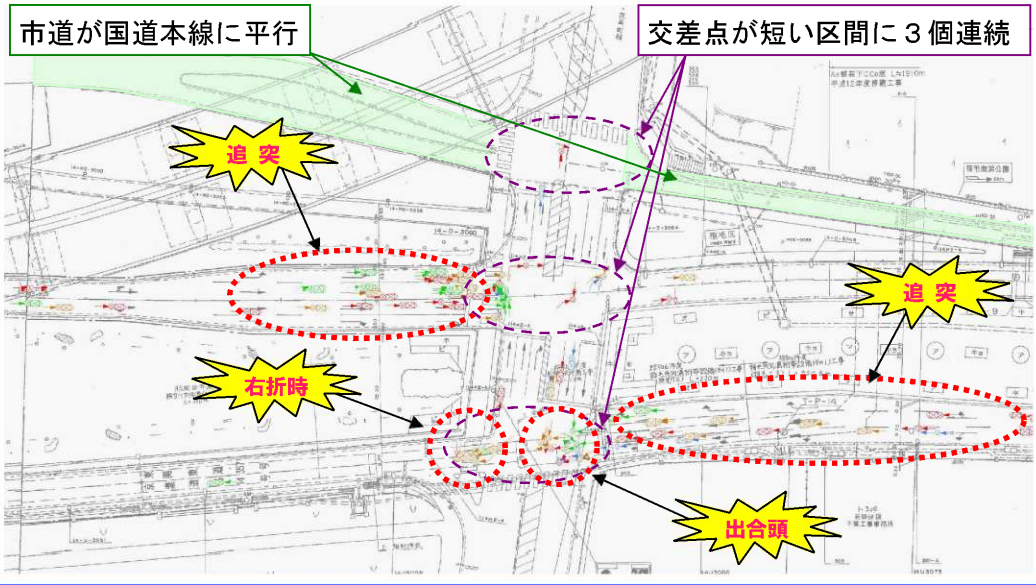
| | 事故分類 | ○死傷事故件数：74件/4年（H12.1～H15.12）（千葉国道事故分析システムデータ）<br>○約4割が昼間の事故、約6割が夜間の事故<br>○約6割が追突事故、約2.5割が出合頭事故、約1割が右折時事故 |

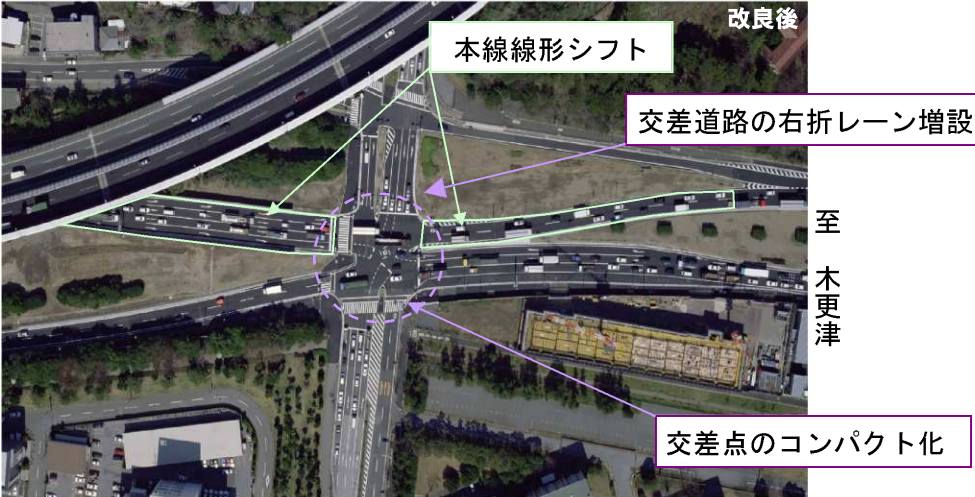
| 対 策 後 | 対策内容 | ・本線側の2箇所の交差点を1箇所に集約することで交通の円滑化とコンパクト化を図り、事故防止と渋滞対策を行いました。 |

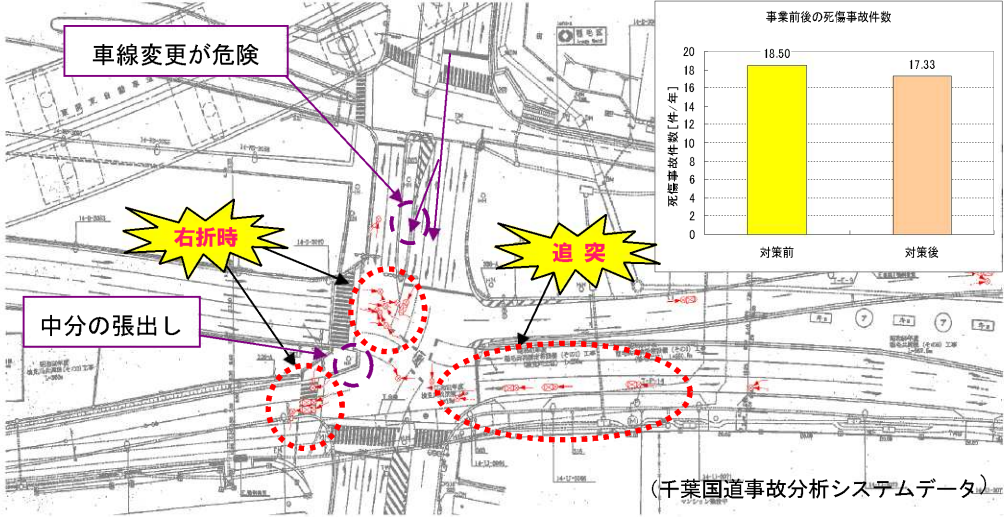
| | 事故状況〔事故図〕 | 死傷事故件数は微減<br>○対策前；年平均18.5件。 H12.1～H15.12の4年間で 計74件。<br>●対策後；年平均17.3件。 H17.4～H17.12の9ヵ月間で計13件。<br> （千葉国道事故分析システムデータ） |
| | 評 価 | <ul style="list-style-type: none"> <li>・交差点のコンパクト化により追突事故は減少したが、右折を内回り式に変更したため、右折車と直進車の事故が発生。二輪車の関係する事故が減少していない。</li> <li>・右折レーンを1車線→2車線にしたが、直進車線からの割り込む車がいる。</li> <li>・また、市道交差点との信号現示の連携がなく、右折レーン2車が有効でない。</li> <li>・市道（山側）から東京方面への右折において中央分離帯先端が張り出しスムーズに右折しづらい。</li> <li>・市道（山側）から東京方面への右折時、自転車との事故が解消されていない。</li> <li>・木更津方面は、国道14号と国道357号が合流するため非常に交通量が多く、稲毛浅間神社前交差点からの先詰まり渋滞が発生している。<br/>（最大渋滞長 改良前L=700m → 改良後L=1700m）</li> </ul> |

| | 今後の対応 | 追加対策案の立案及び関係機関との協議を行い対策を実施する。 |
