# 8 保土ヶ谷区 東川島町 46 付近（環状 2 号線 東川島ランプ）

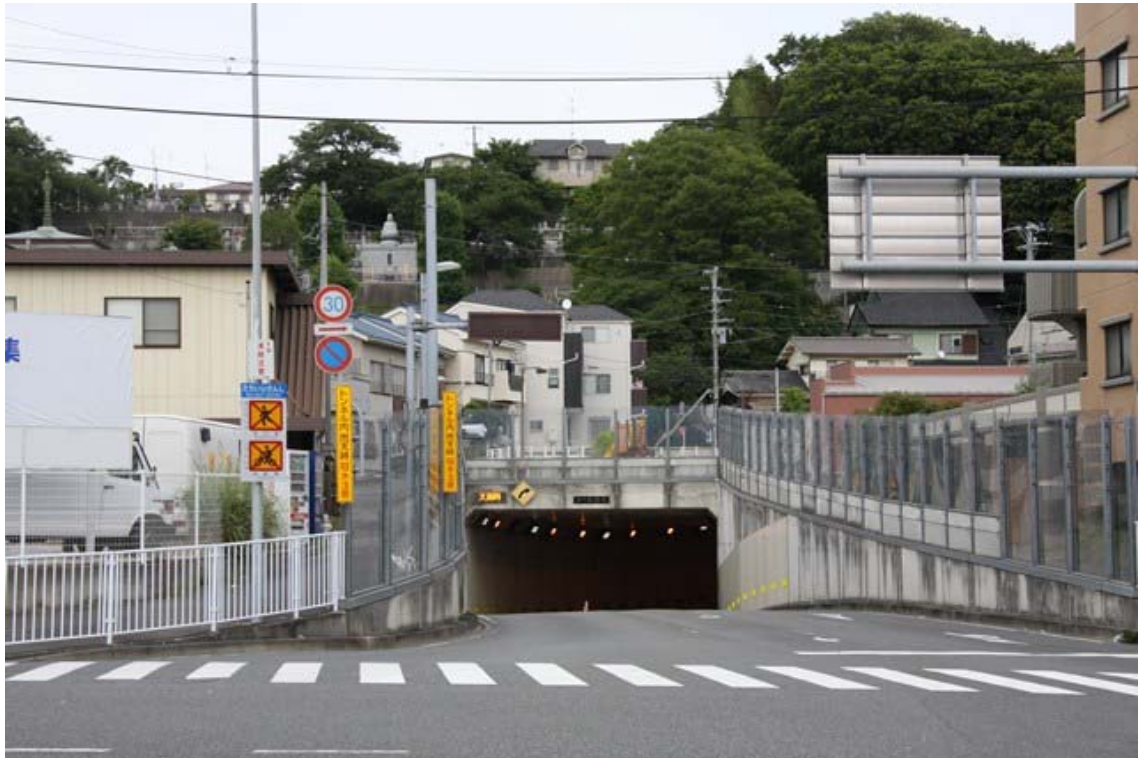
国道 16 号線側から

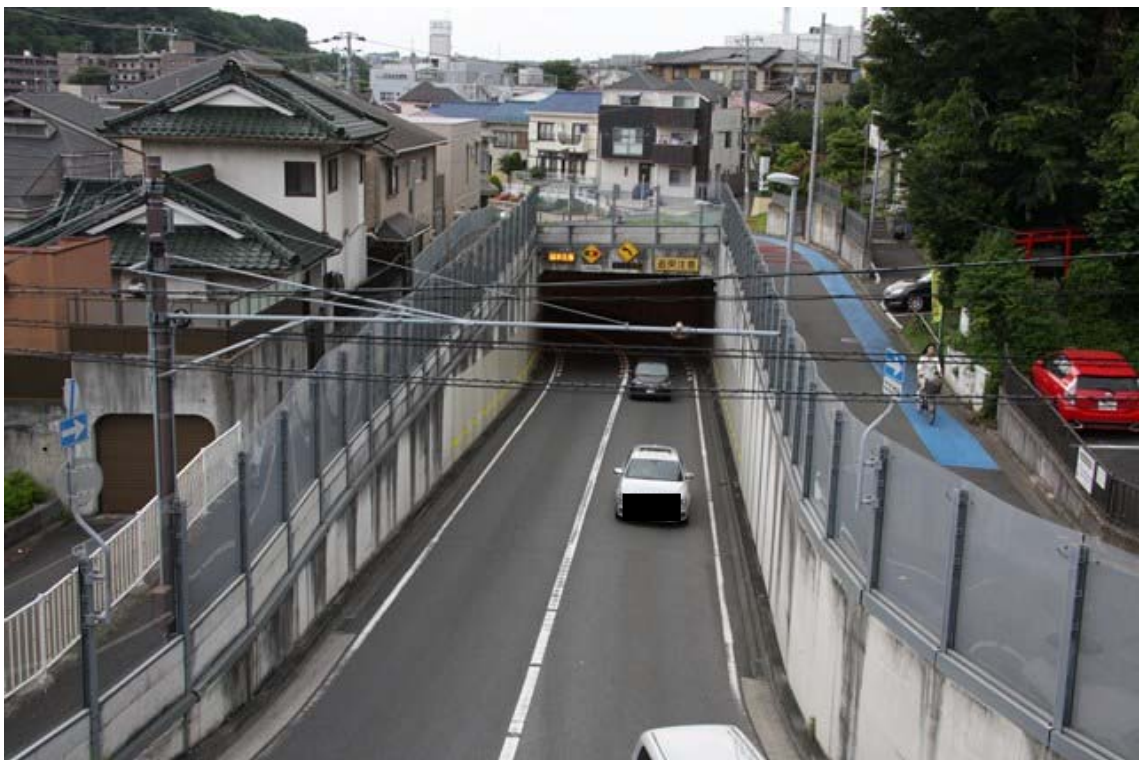
環状 2 号線側から
