### 1 3 磯子区 原町 14 付近（ＪＲ根岸線ガード下）

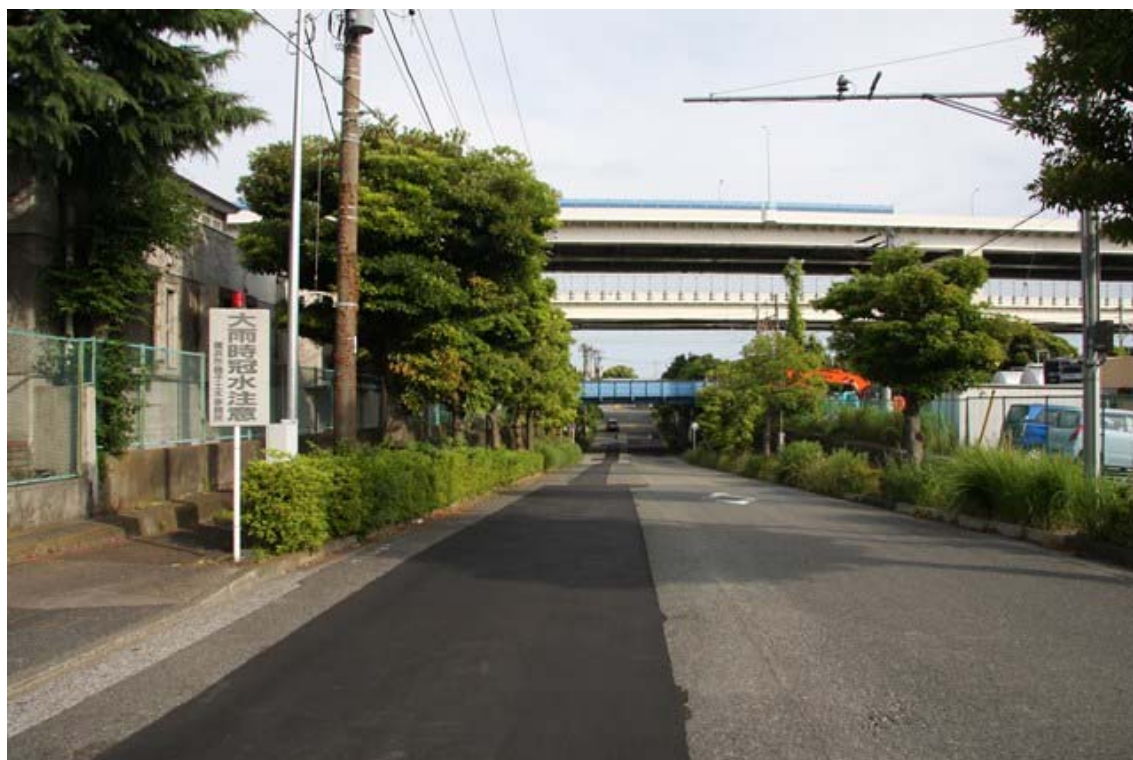
原町側から

| 想定被害 | 車両損傷（運行不能） |
| 原因 | 排水能力不足 |

| 事前対策 | 道路パトロール |
| 発生時対応 | 「通行止め」看板表示・バリケード設置 |
