#### 4 神奈川区 栄町 19-1 付近（JR貨物線ガード下）

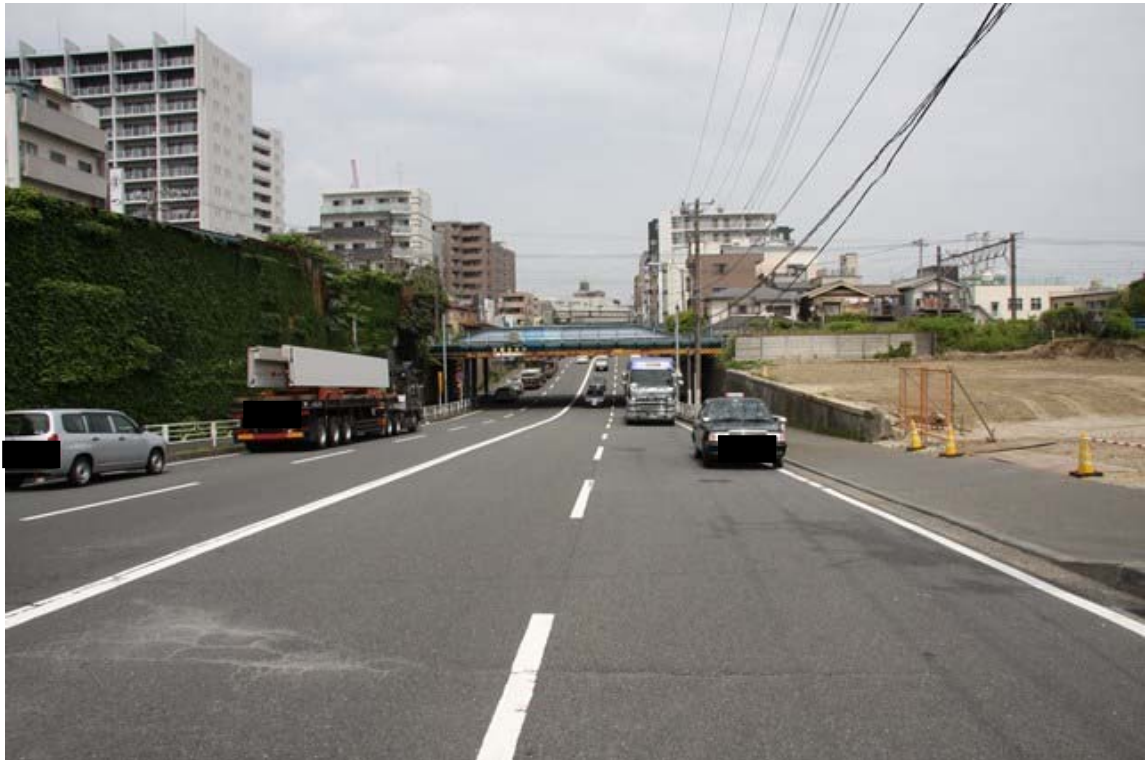
山内町側から

| 想定被害 | 車両損傷（運行不能） |
| 原因 | 大雨時における下水排水能力不足 |

| 事前対策 | 流入樹の清掃 |
| 発生時対応 | 「通行止め」看板表示・バリケード設置 |
