20 戸塚区 上矢部町 2931 付近（国道 1 号線下）

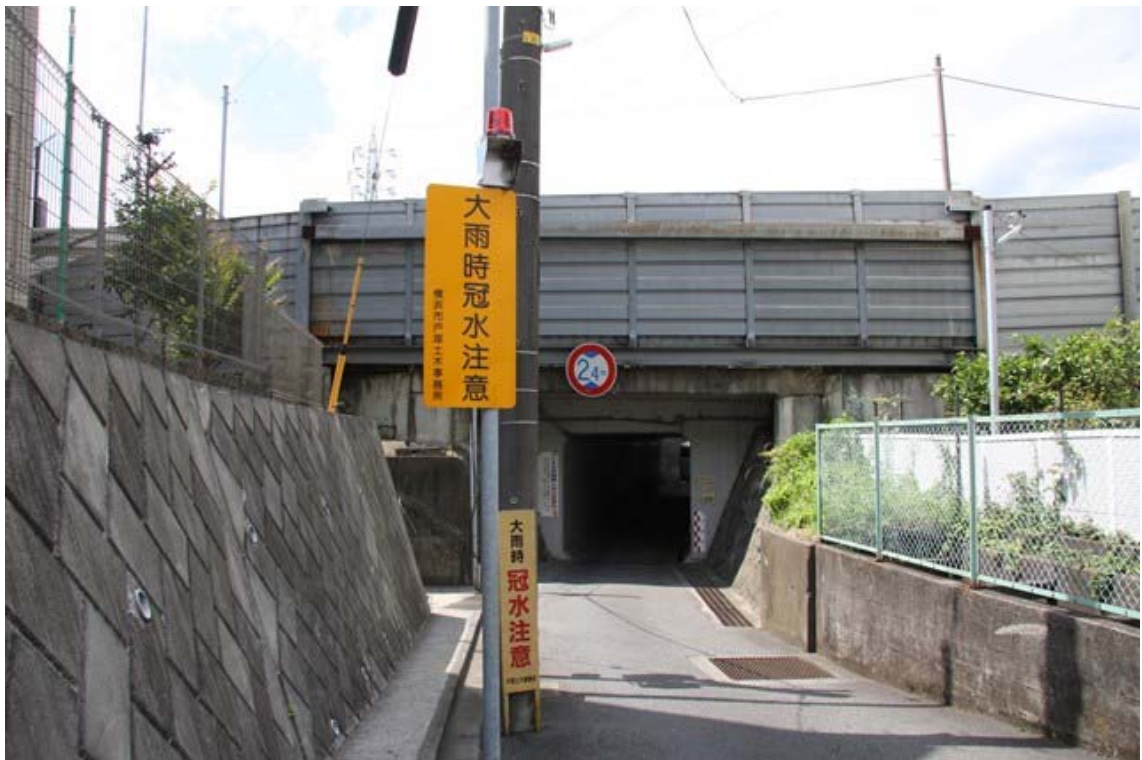
J R 線側から

| 原因 | 大雨時における下水排水能力不足 |

| 事前対策 | 流入樹の清掃 |
| 発生時対応 | 「通行止め」看板表示・バリケード設置 |
