## 1 1 保土ヶ谷区 今井町 1030 付近（トンネル）

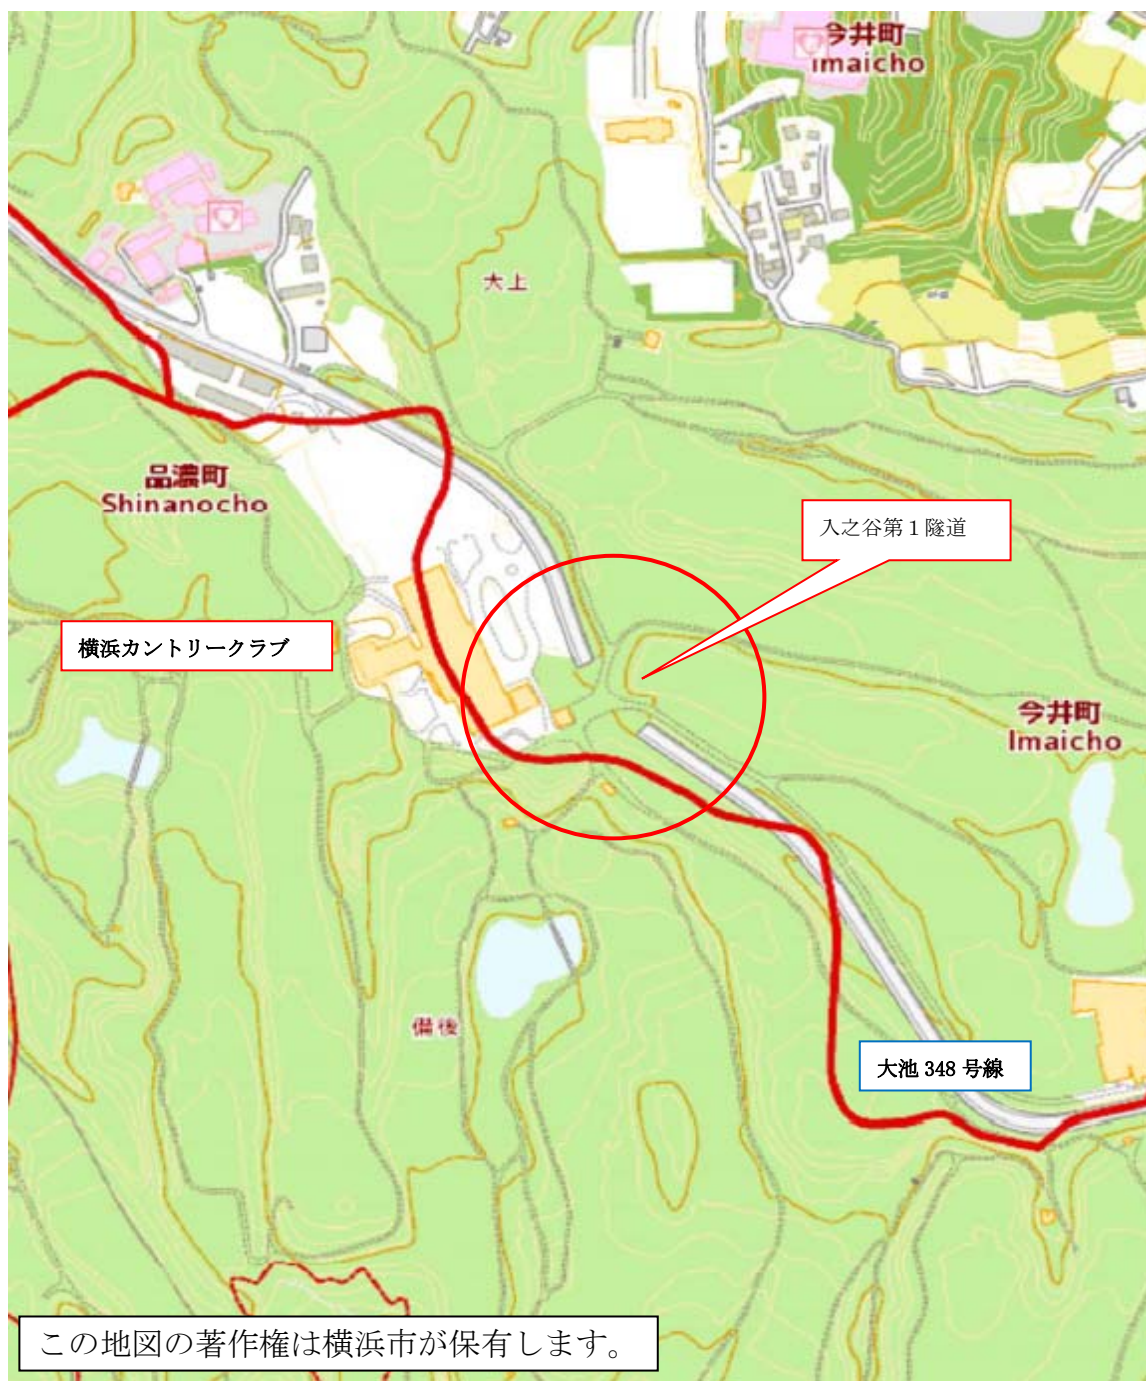
1 1 保土ヶ谷区 今井町 1030 付近（トンネル）

| 想定被害 | 車両損傷（運行不能） |
| 原因 | アンダーパスによる雨水の集中 |

| 事前対策 | 流入枡の清掃 |
| 発生時対応 | 「通行止め」看板表示・バリケード設置 |
