## 令和 8 年度 工事事故防止強化月間

# 工事事故の現状と対策について

令和8年10月  
関東地方整備局 企画部 技術調査課

## 7. 工事事事故発生事例

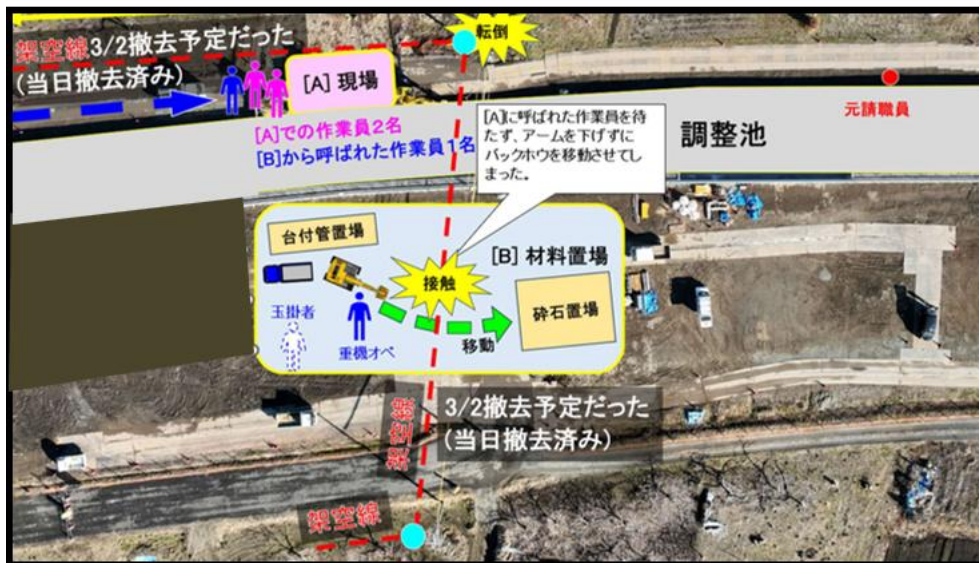
- ・ 排水構造物工の施工にあたり、現場内材料置場にて材料の積み込み作業中、クレーン機能付きバックホウのアームを上げたまま移動したことにより、アームが架空線（通信線、高さ5m）に接触し、電柱を転倒させた。
- ・ この事故により、停電（740戸（約25分）、1戸（約100分））の被害が発生。

事故発生時の現場状況  
(重機移動動線：緑点線 架空線：赤点線)

- 作業手順書上は、架空線付近での作業時は合図者を設けることとなっていたが、作業効率を考慮し、合図者が一時不在の中、重機移動を行った。
- 日々の朝礼・KYにおける安全指示、新規入場時の教育訓練、元請けの安全巡視確認含めて安全指導を実施していたが、日々の慣れた作業で注意力が散漫となってしまった。

- 改めて作業分担について、指差し・声掛け確認を行い、移動作業にて一人作業を行わない事を徹底する。
- 前日の打合せ時に決定した作業内容・場所におけるハザードポイント（危険箇所）を事前に元請が把握。その資料を元に、翌日朝礼やKY時、作業従事者全員に対して当日危険箇所の周知徹底を図る。
- 重機オペから見える位置としてアームやキャビン内にも注意喚起表示を張る。
- 「架空線あり」に関連した明示物を重機オペから見える位置に設置する。
- 架空線自体の高さ明記、及びバックホウアームを上げた際の最大高さを、重機が搬入された時点で全作業従事者に周知する。

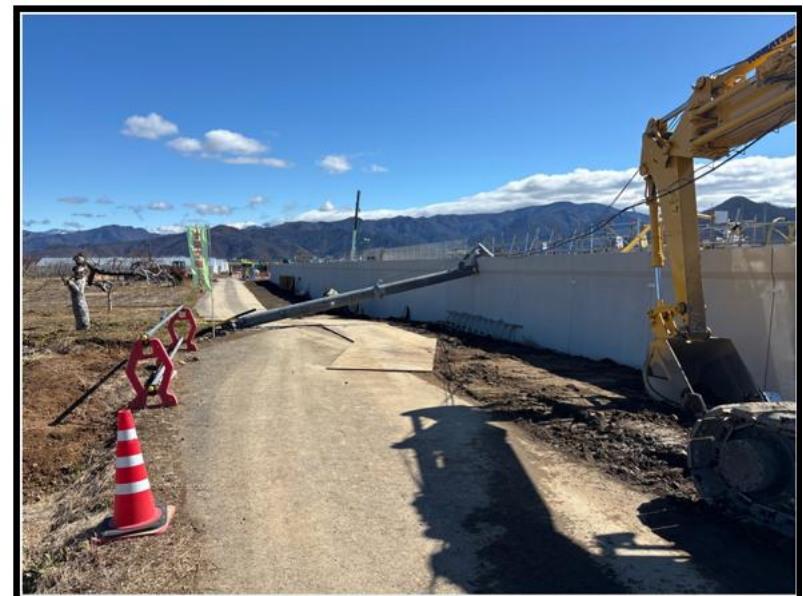
事故発生直後の電柱等損傷状況

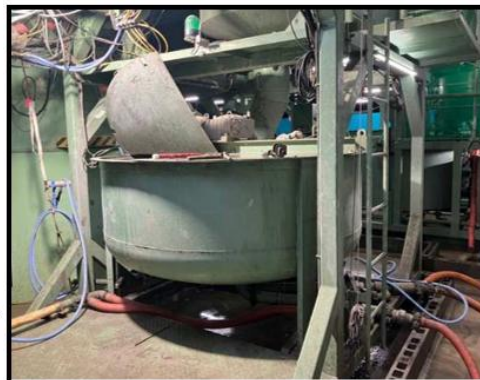
- ・ プラント清掃のためアジテータ内で作業をしていたところ、攪拌翼が作動し、右足を巻き込まれ負傷した。
- ・ 被害の程度：作業員 1 名負傷（右足の甲付近の複数骨折、腰椎付近の一部骨折）

①清掃していたアジテータ

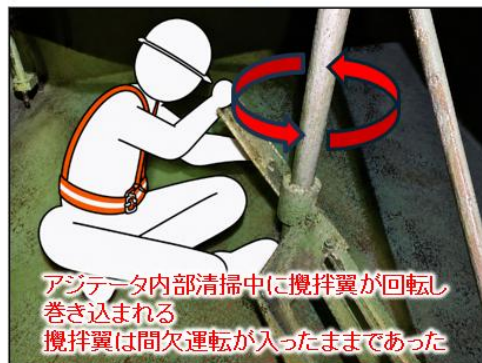
②内部で作業中、攪拌機が作動  
作業員は攪拌機にしがみつく

- アジテータの電源を落とさずに、清掃作業を行った。（電源を落としたと思い込み行動した。）
- 攪拌翼作動中の注意喚起が不十分であった。（「1分攪拌→10分停止…」を繰り返す間欠運転中だった）
- ヒューマンエラー（停止忘れ）に対する安全対策が不十分であった。

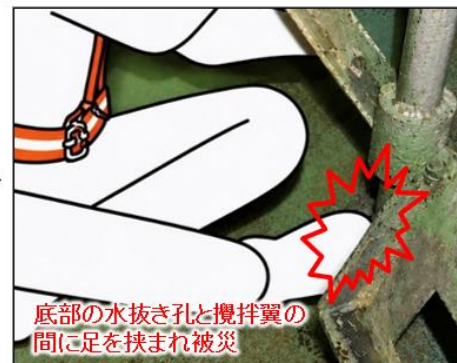
③右足が排水孔に挟まり、負傷

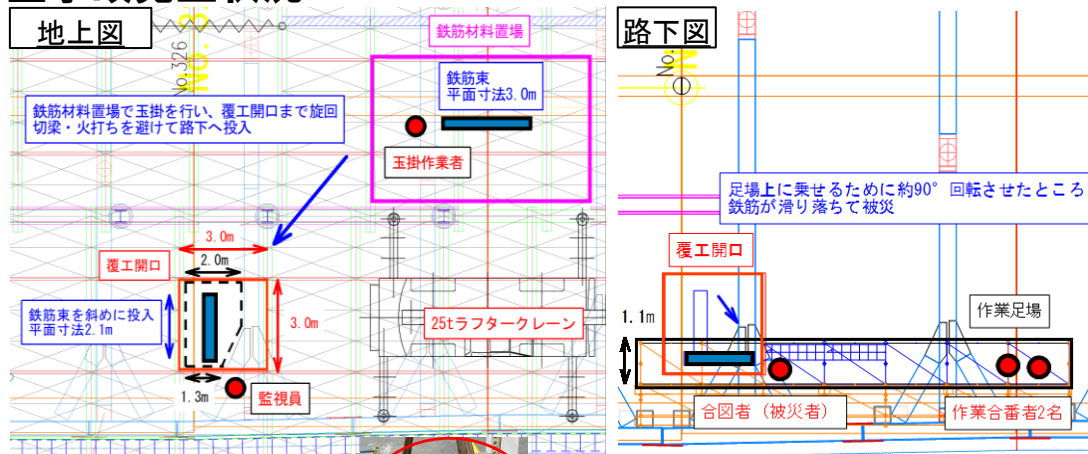
地上写真

- 側壁の鉄筋組立をするために、覆工板上から路下に鉄筋材を投入していたところ、覆工受桁・火打ちを避けるために、斜め吊りした鉄筋束（径：D32、長3.0m、40本）を、足場上に仮置きするために介錯ロープで向きを変えようと引っ張った際、その際、鉄筋束から2本の鉄筋が滑り落ち、作業員の左腕に当たり負傷した。

- 鉄筋工（玉掛者）は、作業手順に定め、事故前の長尺鉄筋束を吊る際は布袋を使用したのが、事故時は、鉄筋長（L=3m）が短いため、玉掛者判断で手間を惜しんで布袋を未使用。
- 鉄筋工（玉掛者）は、経験年数が少なく、鉄筋が滑り落ちる可能性を軽視。
- 鉄筋工（監視員）・クレーン運転手は、3・3・3運動の実施は確認していたが、斜吊りの鉄筋束に布袋が無い点を看過。
- 鉄筋工（合図者）は、鉄筋が滑落した場合、直撃する位置で作業していた。
- 搬入時に予め実施されていた加工場の番線結束（2箇所）が問題ないと判断したが、結束がゆるんだ可能性がある。
- 直前の巡視では布袋の使用を確認し、継続して使用する旨を声掛けしたが、当該作業での布袋の未使用を見落とした。

- 縦吊り時は、布袋を使用する作業手順を再周知・徹底。
- 本事故を教育資料とし、全作業員・新規入場者へ教育を実施。
- 布袋使用を玉掛者・監視員・合図者・クレーン運転手のうち、複数人確認を徹底。
- 荷が十分下りてから向きを変える作業手順を徹底。
- 加工場の番線結束に加え、現場でも番線結束を2箇所追加。
- 工場で鉄筋束の布袋設置側にマーキングし、現場では、布袋でマーキングが隠れないかぎり、吊り作業を行わない。（確実な布袋設置）
- 布袋が必要な作業は、KY指示書に記載、日々KYで確認実施。
- 鉄筋工の作業場に布袋使用を意識づける看板を設置。

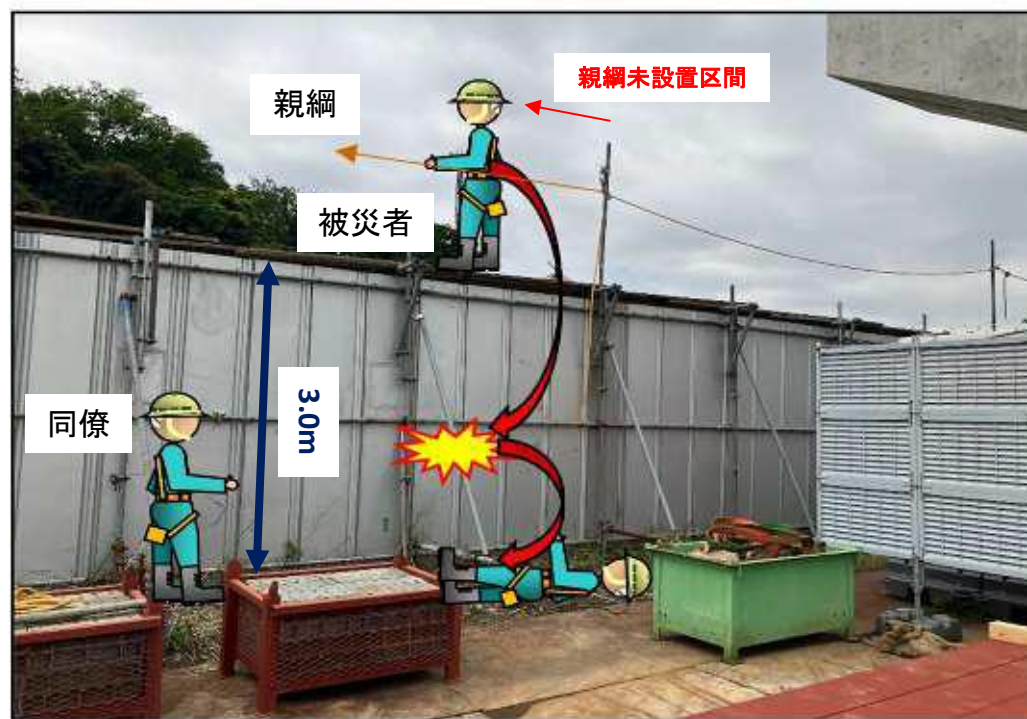
- ・ 仮囲い(高さ3m)上部にて、墜落防止設備の親綱を設置していた被災者が、未結束の足場板上を歩行し、足元の足場板が傾斜したことによりバランスを崩し、地上へ墜落した事故。

- 立馬を利用し親綱を設置してから、足場板上に上がり足場板を固縛する手順を繰り返し指導していたが、遵守されていなかった。
- 被災者は、事故日以前にも安全帯の未使用状態での高所作業を行っていたため、その場で是正させていたが、その後も安全帯を使用しなかった。作業高さが3 mであったことから、墜落に対する緊張感が不十分であった。

- 足場板を搭載した後、親綱を全長に渡し先行設置することを作業手順書に明示し全作業員に周知。  
作業手順書に図面等を用い、継続した教育を実施。
- 常時、安全監視員を配置して作業手順及び安全帯の使用状況を確認するとともに、全作業員で危険要因を具体的に確認することで、安全意識を高める。

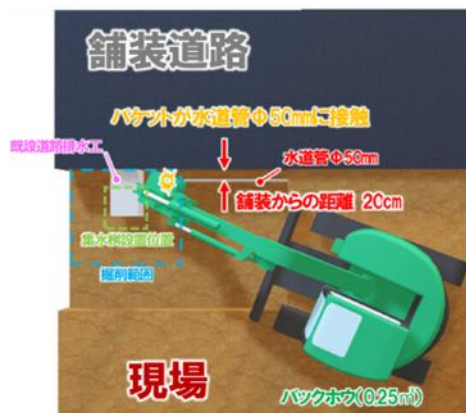
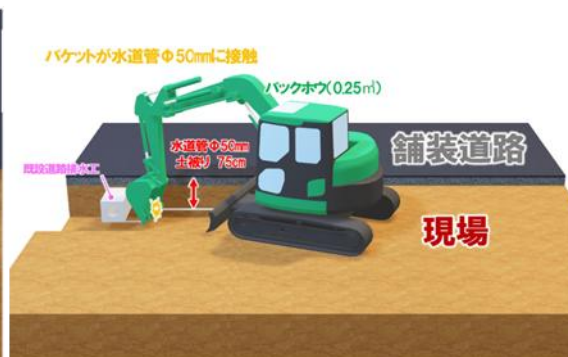
- ・ 堤脚水路工の集水桝を施工するため、バックホウ（0.25m<sup>3</sup>）で床掘作業中に、埋設されていた水道管（φ50mm）に接触し破損させた。  
水道本管φ50mm破損により、26戸が約4時間断水。

- 元請及び一次下請は事前に水道管埋設位置の確認を行わなかった。
- 元請職員は水道管の埋設位置は通常、舗装道路の下にあり、現場内へ水道管が埋設されていないと思い込み、埋設管の近接工事という認識を持っていなかった。
- 情報収集段階でのミス：水道管理者から入手した図面が縮尺が小さい図面（縮尺1/4000）のみで、水道管の埋設位置を舗装道路下にあると思い込んだ。
- 情報共有の欠落：元請職員は埋設管の近接工事という認識を持っていなかった為、作業員（下請）へ埋設管の情報共有を未実施。

- 「情報収集段階でのミス」に対する再発防止対策
  - ・設計図書、台帳、現地の標示杭などの資料や情報で複数照会する。
  - ・不明点は施設管理者に確認。
  - ・台帳等は未正確の場合もあることを前提に、現地住民へのヒアリングやマンホール等での調査を実施。
  - ・埋設物は必ず試掘、目視確認し、憶測や推測での思い込み作業を行わない。
  - ・作業手順や注意点、事故事例を全員で共有し、その都度、ミーティングやKY活動で思い込みが発生しないよう注意喚起を図る。
- 「情報共有の欠落」に対する再発防止対策
  - ・埋設管の位置を現地にマーキング・掲示し、誰が見ても明確に埋設管の存在を認識できる状態にする。
  - ・事前調査や試掘で把握した埋設管の位置や種類、深さなどの情報を図面に具体的に明記し、作業前ミーティングやKY活動などで全員に周知徹底する。
- 管理体制の強化
  - ・元請より現場へ、現場経験のある職員を配置し、安全管理者として元請の監理技術者や現場代理人と同様に現場管理（準備段階から施工段階まで）を行い、管理体制強化する。

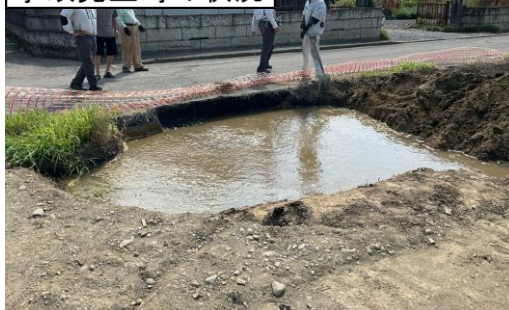
事故発生時の状況

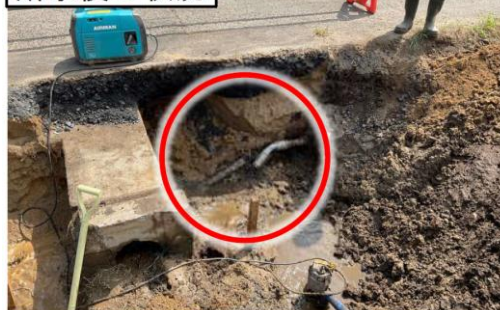
断水後の状況

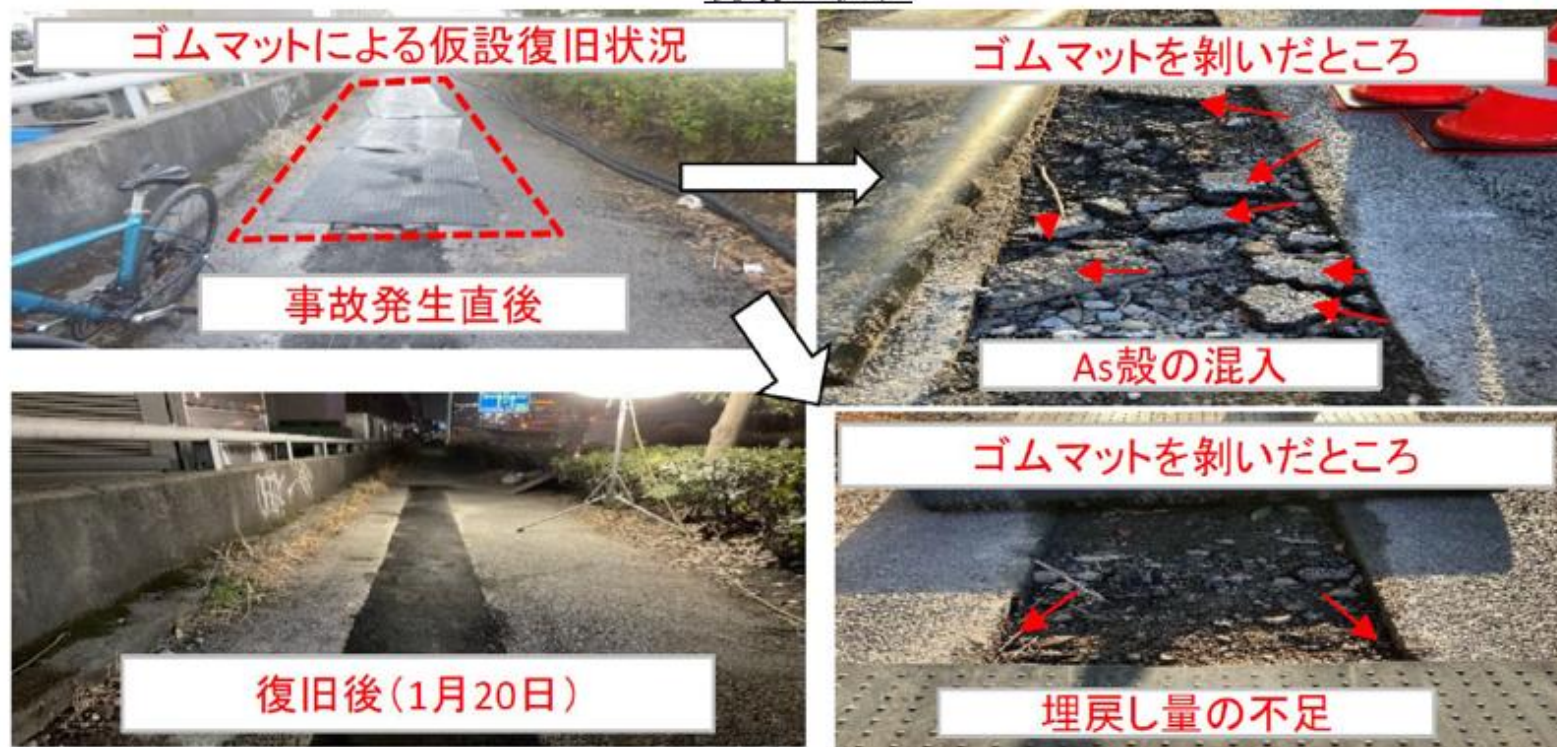
- ・ CCTV配管箇所歩道について埋戻し・表層AS舗設したが、As合材の不足が判明し、発生土で埋戻しゴムマットにより復旧を行い、規制開放した。
- ・ その後、復旧箇所を自転車で走行した第三者が不陸に車輪を取られ転倒し負傷した事故。

- 復旧時のアスファルト合材の不足より、発生土（As殻混入）埋戻し＋ゴムマットで仮復旧を行い、必要な立入禁止措置をせず一般開放した。
- As合材を追加購入し、規制解放時間内に復旧する時間がなかった。
- 道路使用許可の時間厳守が変更不可と思っていた。

- 復旧するアスファルト合材量を作業開始前に算出する。
- タイムスケジュールを作成し、アスファルト復旧時間を定め、遅延が生じた場合は作業工程の見直しを行う。
- 職場巡回記録に規制開放の項目を追加。規制開放前に現場代理人又は主任技術者と下請でダブルチェックをしたうえで規制開放を行う。
- 時間内に現場復旧できなくなる可能性が発生した場合は、夜間・休日問わず速やかに監督員に報告しその指示を仰ぐ。
