第2回茨城県移動性・安全性向上委員会

【交通安全】

平成22年11月19日

交通安全要対策箇所フォローアップ

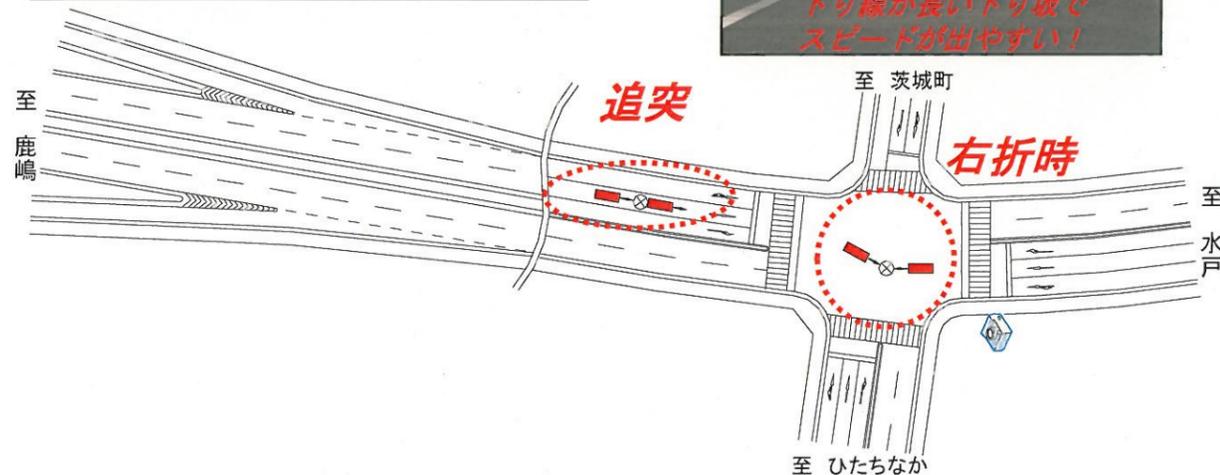
【No.1】 国道51号 塩崎交差点

- ・下り線(鹿嶋方面から水戸方面)は長い下り坂が続きスピードが出やすいため追突事故が発生!
- ・交差点内の誘導標示が不明瞭なため右折時の事故が発生!

- 追突事故対策(速度抑制)
 - ・路面標示【追突注意】
 - ・減速路面標示【ドットライン・マーク】
 - ・法定外標識【事故多発・追突注意】(電光掲示板方式)
- 右折時事故対策
 - ・右折導流線の設置

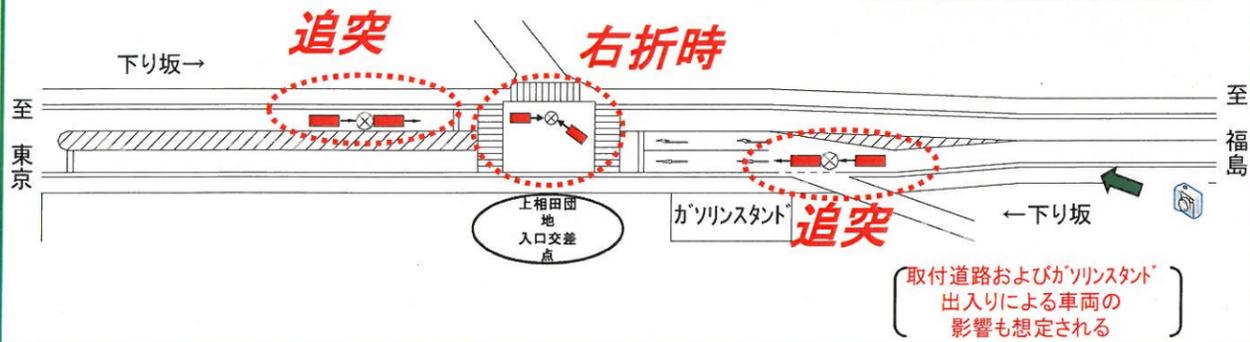
【No.2】 国道6号 相田町(単路)

- ・上下線ともに下り坂であり、スピード超過による追突事故が発生!
- ・交差点内の誘導標示が不明瞭なため右折時の事故が発生!

下り坂による速度超過で追突事故が発生!

- 追突事故対策
 - ・路面標示【追突注意】
 - ・減速路面標示【ドットライン】
 - ・法定外標識【追突注意・合流追突注意】(電光掲示板方式)
- 右折時事故対策
 - ・右折導流線の設置

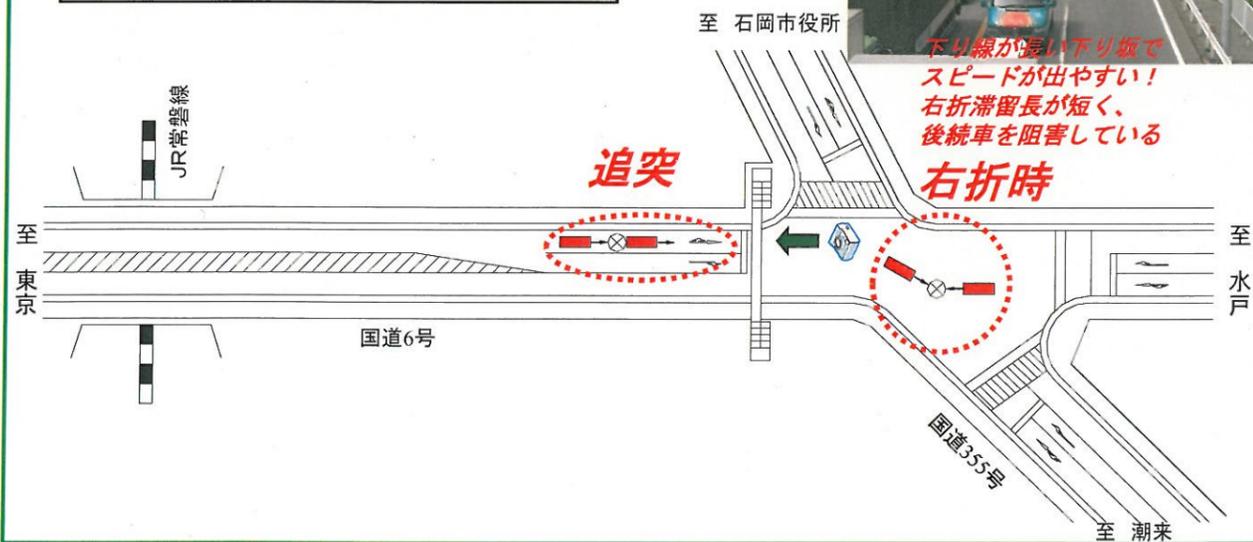
【No.3】 国道6号 山王台交差点

- ・下り線は石岡跨線橋から下り坂となっており スピードが出やすく 停車車両への追突事故が発生

下り線が緩い下り坂でスピードが出やすい! 右折滞留長が短く、後続車を阻害している

- 追突事故対策(速度抑制)
 - ・路面標示【追突注意】
 - ・減速路面標示【ドットライン】
 - ・法定外標識【追突注意】
- ・右折レーンの延伸
- ・信号機のLED化

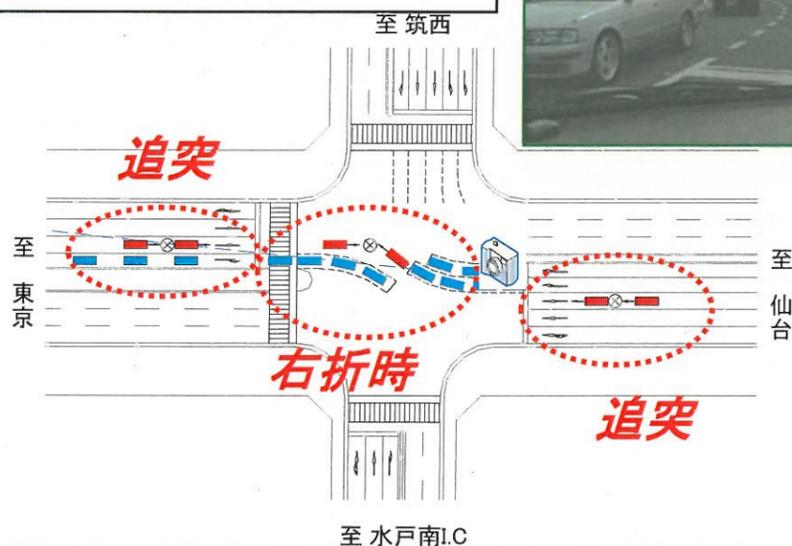
【No.4】 国道6号 酒門町交差点

- ・追突・右折時の事故が全体の約8割
- ・直進車両が見つらいたため右折時の事故が発生

- 追突事故対策(速度抑制)
 - ・路面標示【追突注意】:対策済み
 - ・法定外標識【事故多発】(電光掲示板方式)
- 右折時事故対策
 - ・右折レーンのシフト(視距改良)

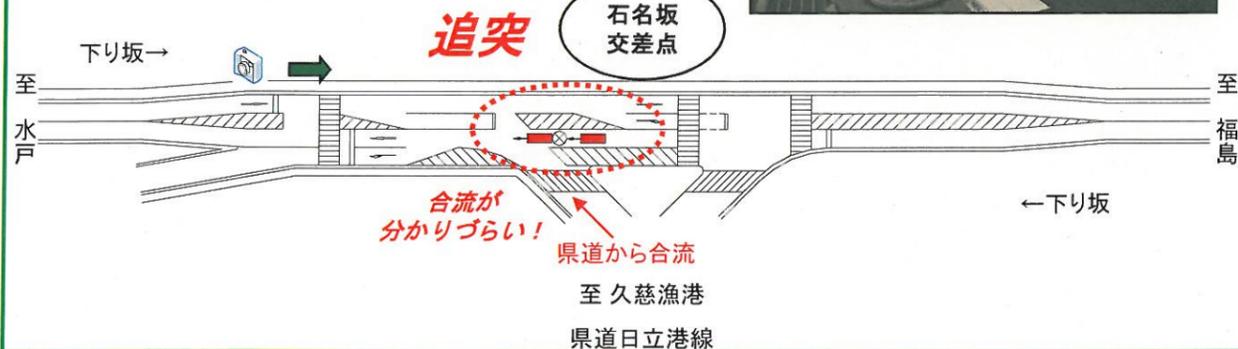
【No.5】 国道6号 石名坂交差点

- ・上下線ともに下り坂でスピードが出やすく、県道からの合流箇所
で追突事故が多発している

- 追突事故対策
 - ・路面標示【追突注意】
 - ・減速路面標示【ドットライン】
 - ・交差点改良(T字化、信号機設置等)

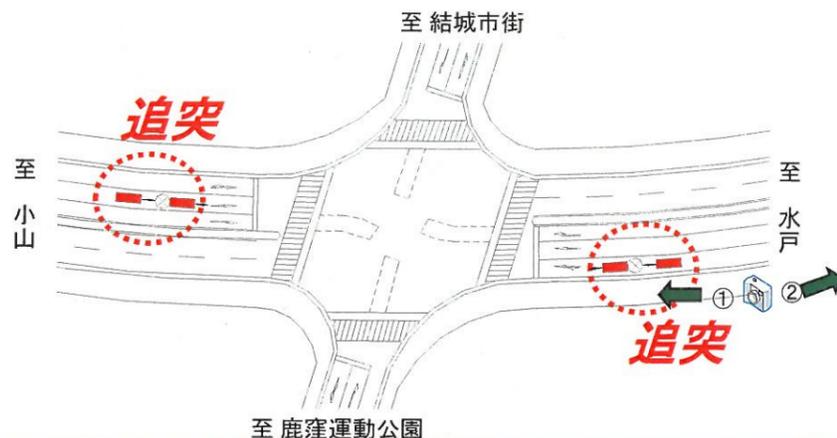
【No.6】 国道50号BP 鹿窪運動公園入口交差点

- ・追突・右折時の事故が全体の約7割
- ・スピードが出やすく、交差点がカーブ区間にあり事故が発生

カーブ区間に交差点がある

- 追突事故対策(速度抑制)
 - ・路面標示【追突注意】
 - ・減速路面標示【ドットライン】
 - ・法定外標識【追突注意】(電光掲示板方式)
- 夜間事故対策
 - ・自発光道路標

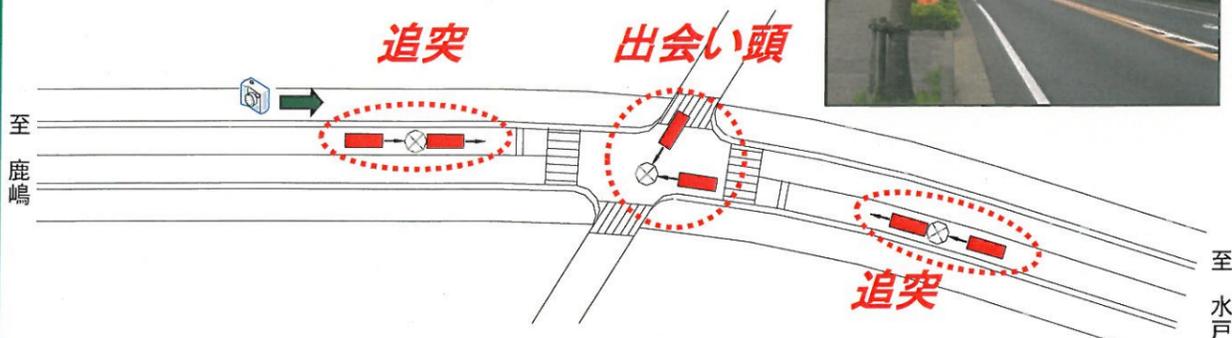
【No.7】 国道51号 柏熊交差点

- ・走行速度が高く、カーブ区間で見通しも悪いため追突事故が発生!
- ・交差道路からの無理な進入により出会い頭事故が発生!

カーブ区間で見通しが悪い!

- 追突事故対策(速度抑制)
 - ・路面標示【追突注意】
 - ・減速路面標示【ドットライン】
- ・法定外標識【追突注意】

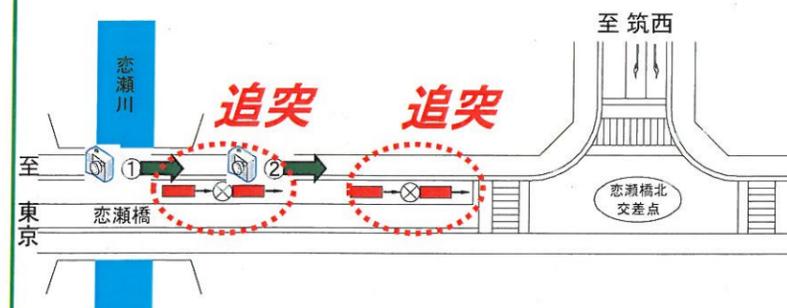
【No.8】 国道6号 国府(単路)

- ・眺めがよく、運転の気がゆるみ追突事故が発生
- ・停車車両が見づらいため、追突事故が発生

眺めがよく、運転の気が緩みがち!
先の交差点状況がみづらい!

- 事故対策(速度抑制)
 - ・路面標示【追突注意】
 - ・法定外標識【追突注意】
- ・段差舗装

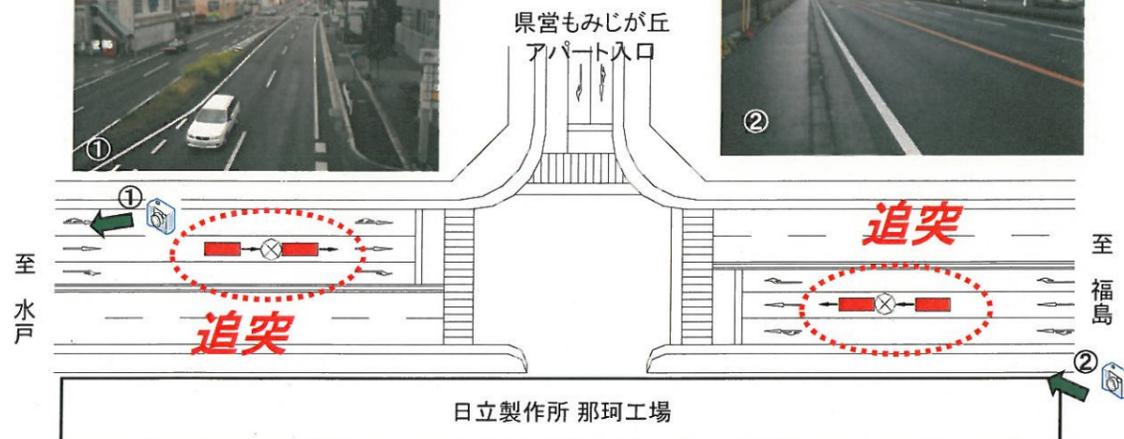
【No.9】 国道6号 日製那珂工場前交差点

・4車線かつ郊外であり、スピードも出やすいことから追突事故が発生!

スピードが出やすい!

- ・路面標示【追突注意】
- ・法定外標識【追突注意】(電光掲示板方式)

- ・自発光道路標識

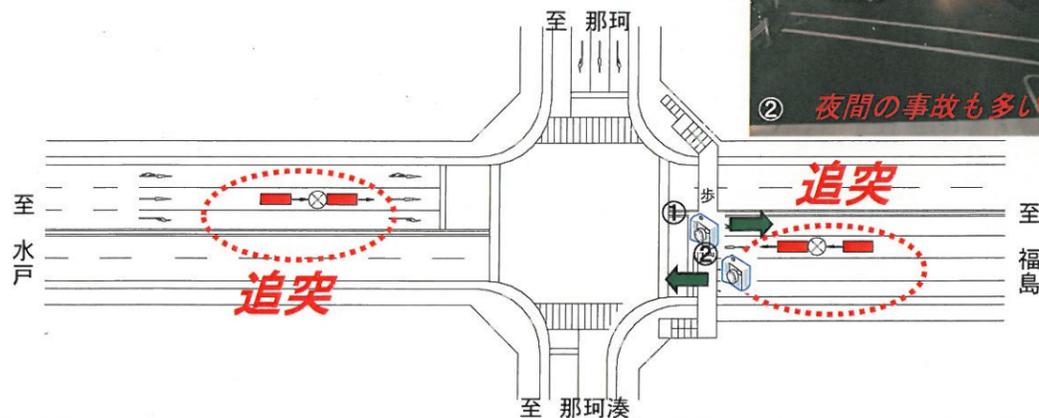
【No.10】 国道6号 市毛十字路交差点

- ・交差点手前の商店出入口付近での交通流の乱れにより追突事故が発生!

- 追突事故対策(注意喚起)
 - ・路面標示【追突注意】
 - ・法定外標識【追突注意】(電光掲示板方式)
- 夜間事故対策
 - ・自発光道路標識

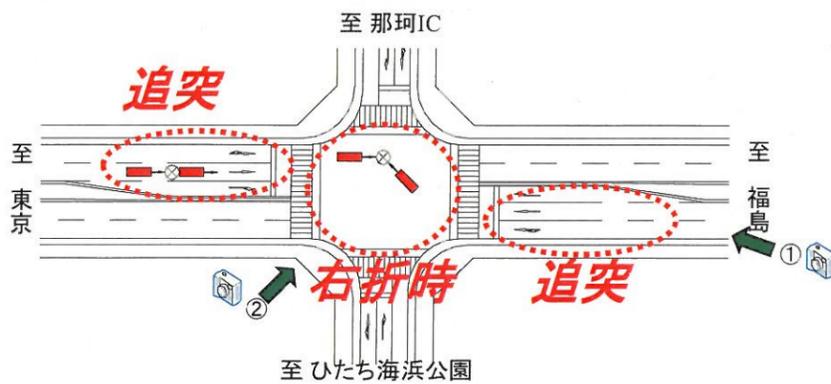
【No.11】 国道6号 孫目十字路交差点

- ・スピード超過による追突事故が発生!
- ・滞留長不足による右折車両が後続車を阻害し、追突事故が発生!
- ・交差点内の誘導標示が不明瞭で右折事故が発生!

- 追突事故対策
 - ・法定外標識【追突注意】(電光掲示板方式)
 - ・右折レーン延伸

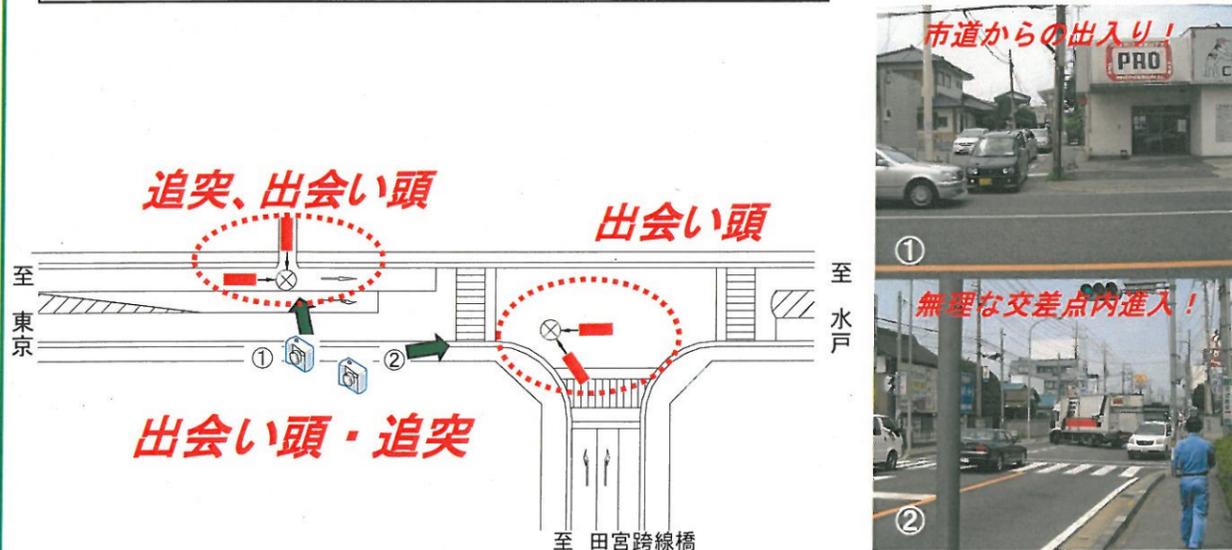
【No.12】 国道6号 田宮跨線橋西交差点

- ・追突・出会い頭の事故が約8割
- ・渋滞ポイント(田宮町交差点)に隣接し、無理な進入がみられる

- 出会い頭・追突事故対策(注意喚起)
 - ・路面標示【追突注意】
 - ・法定外標識【追突注意・無理な進入キケン】

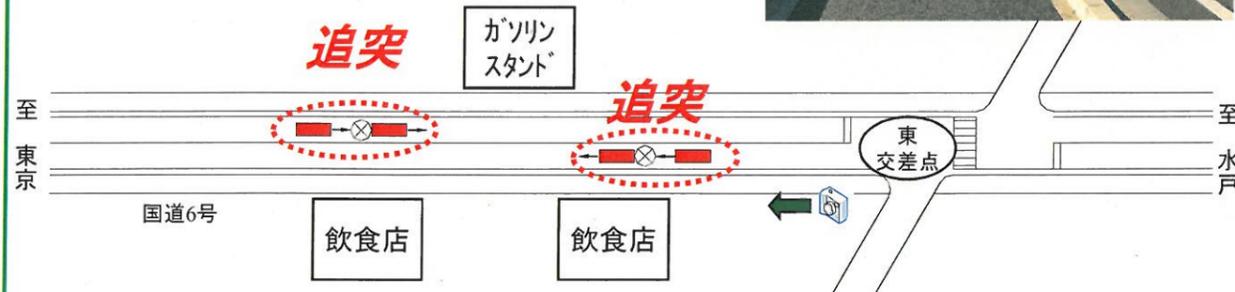
【No.16】 国道6号 石岡市東石岡(単路)

- ・市街地での慢性的な渋滞と沿道商店への車両出入りにより、後続車の急な減速により追突事故が多発している!

沿道商店が建ち並んでおり、車両出入りが影響で追突事故が多発!

- 追突事故対策
 - ・路面標示【追突注意】
 - ・法定外標識【追突注意】

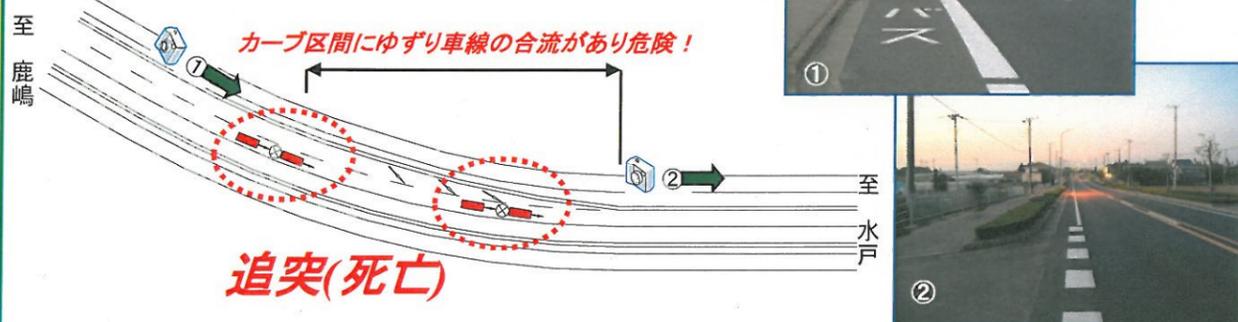
【No.17】 国道51号 大竹(単路)

・ゆずれ車線の合流がカーブ区間の見通しが悪い区間にあるため、追突事故が発生!

カーブ区間にゆずれ車線の合流があり先々の状況が分かりづらい!

重大事故はH15に2件、H16に2件発生

- 事故対策(速度抑制)
 - ・路面標示【合流注意】
 - ・減速路面標示【ドットライン】
