## 上池試験掘削地 試験状況について

### 3. 試験掘削の概要

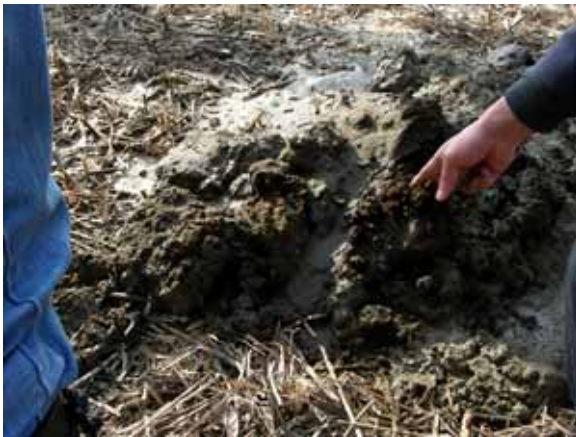
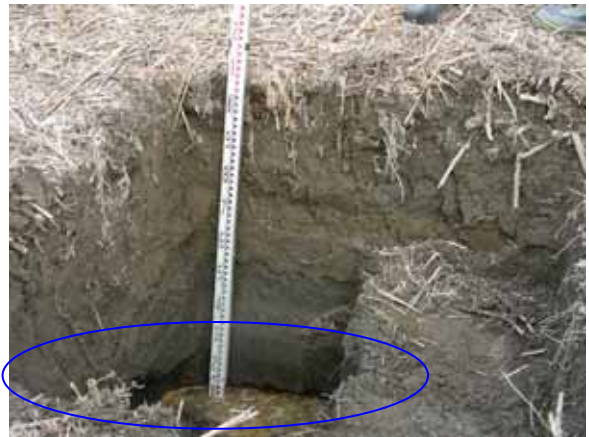
- ・ 試験掘削 5 の地点で深さ 1m まで掘り下げたところ、深さ約 80cm で砂層の出現を確認した。
- ・ 荒川本川に近い側は地盤も高くなっているため、試験掘削後地表面から 1m 下がったあたりに地下水面が出現した。
- ・ 本川から遠い側は地盤が低く、試験掘削後地表面から 5～15cm 程度に地下水面が出現した。なお、試験掘削 3 の地点の脇には水溜りもあった。

砂層の確認状況

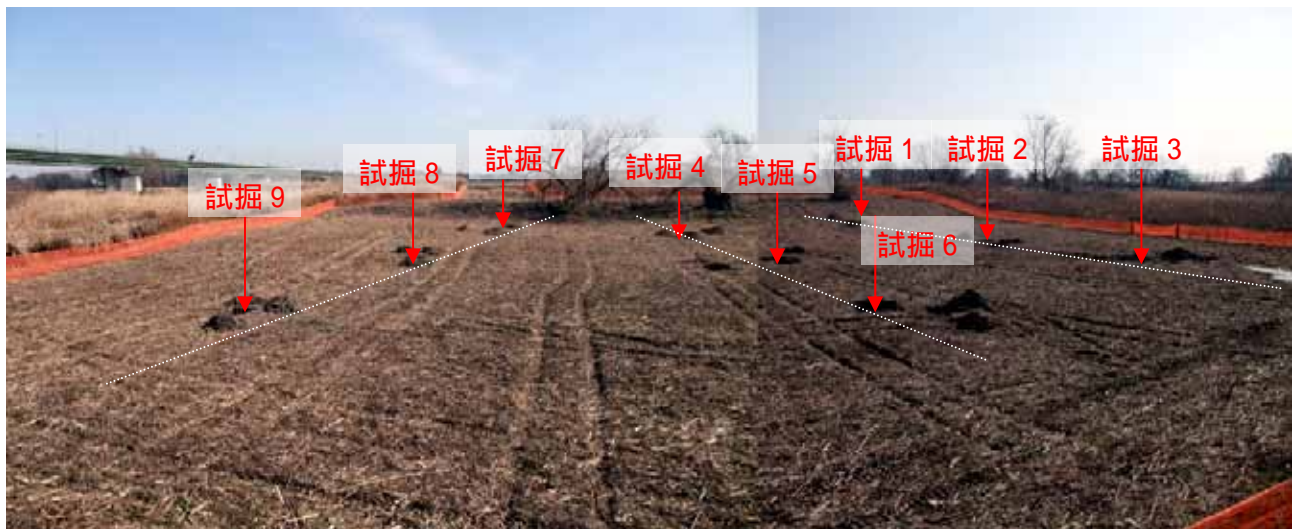
堤防側から試験掘削地を望む

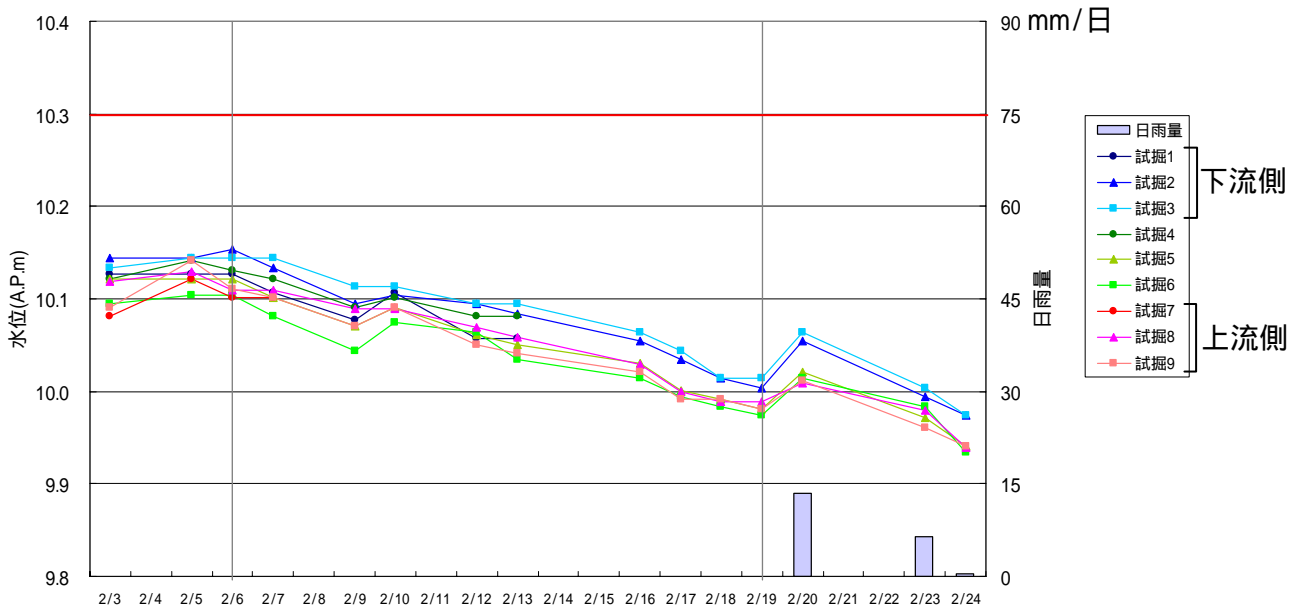
図 試掘箇所の水位状況

- ・ 水位状況は1週間の間で大幅な変化は認められなかったが、2月24日までの全体の傾向として下図に示すとおり、試掘当日の水位と比較すると時間の経過とともに低下する傾向が確認された。
- ・ 上池付近の経年的な平均地下水位はA.P.10.3mであるが、試掘箇所の水位はこれを若干下回っているものの、ほぼ近い値になっている。なお、試掘箇所に近い地下水位観測所（上-1）における冬季の地下水位は、過去4年の値を見るとA.P.9.5m～11.5m付近を推移しており、この範囲に含まれていると言える。上-1の平均地下水位は10.4m
