# ハンノキ調査 位置図

# ハンノキ調査 調査概要

## ハンノキ調査の結果

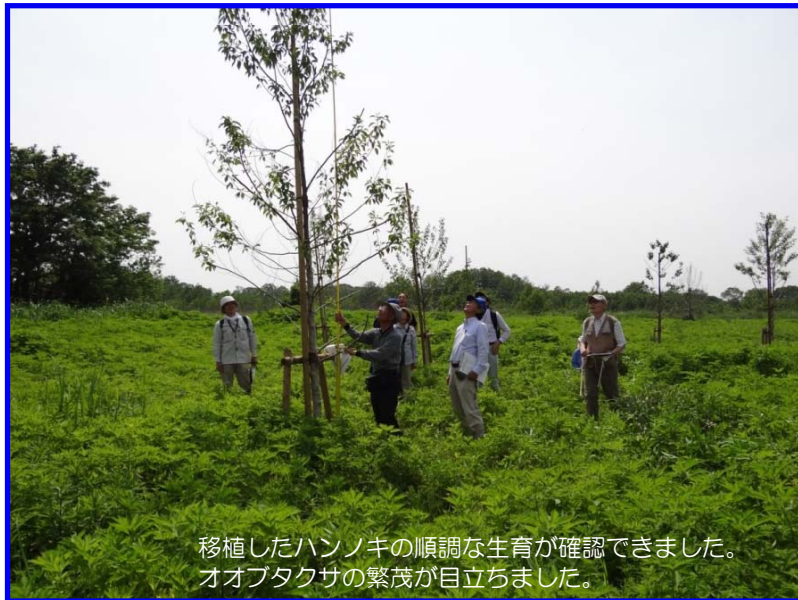
ハンノキ移植地の高さ調査の様子

●6人の協議会委員が参加し、移植したハンノキの高さ、径（胸の高さ）、生育状態（良・不良・枯死）を調査しました。その結果、昨年度移植した33本のハンノキのうち1本の枯死と、残りの32本の成長が確認できました。また、育成試験地では密に植えたハンノキの枯死が確認され、疎に植えたハンノキでは枯死はほとんど確認されませんでした。

→10月にもハンノキの調査を行い、今回の調査結果との比較を行う予定です。
