北浦アオコ発生・対策状況日誌

平成 24 年 6 月 29 日 (金)

西浦アオコ発生・対策状況日誌

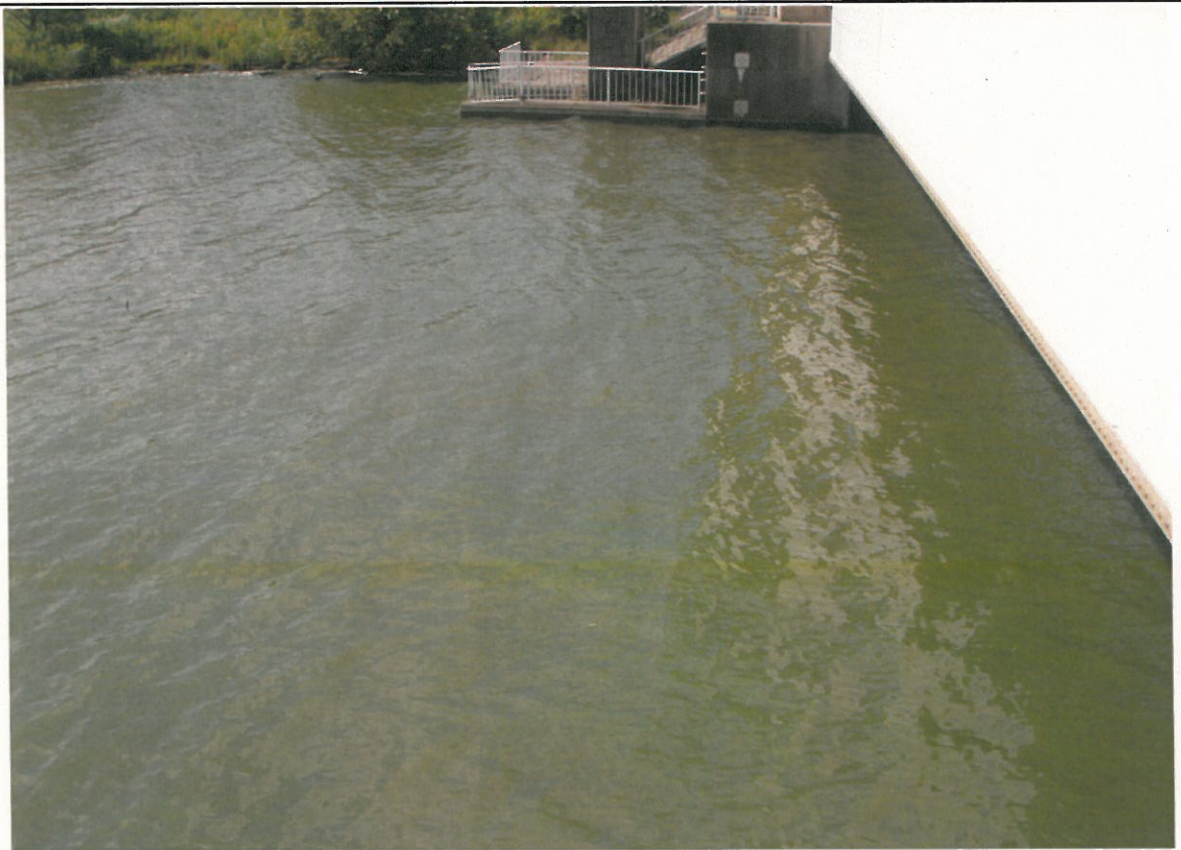
西浦右岸47.25km+50m 備前川 レベル3~4

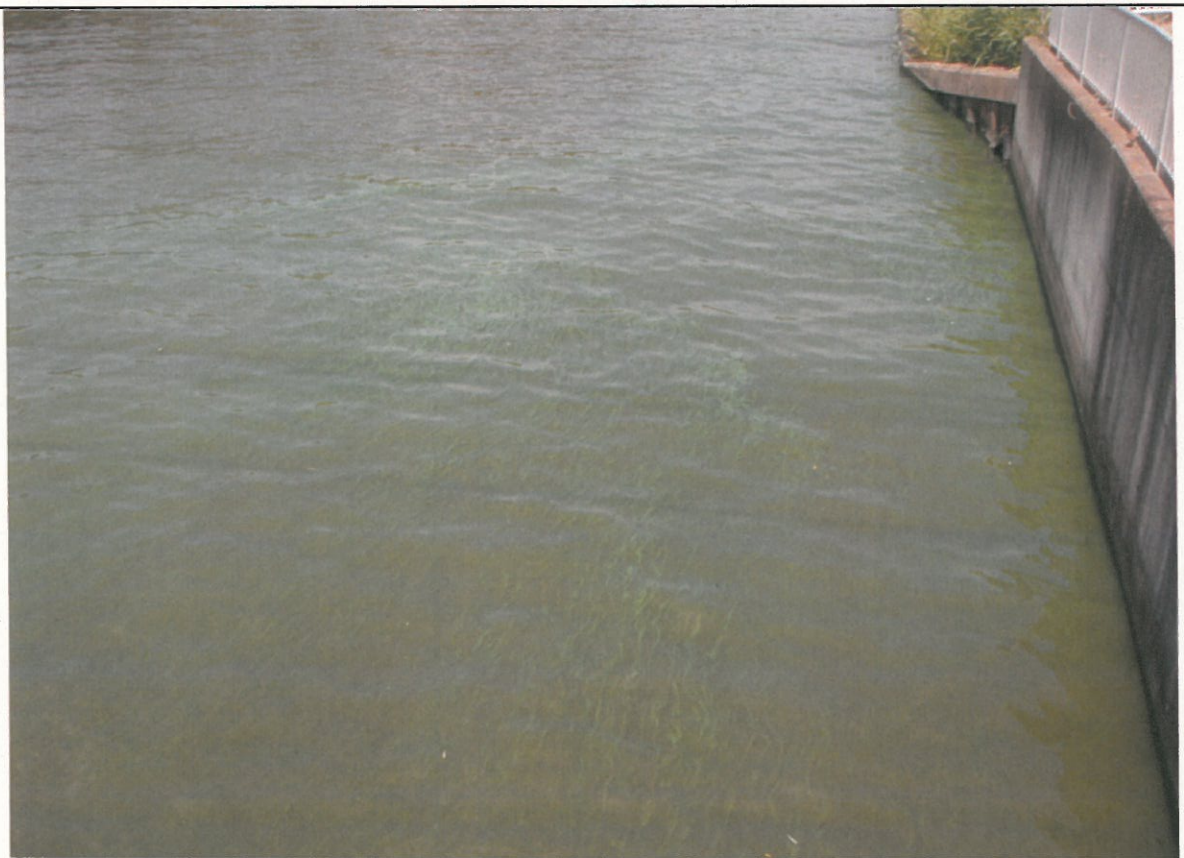
西浦右岸47.25km+50m 備前川 レベル3~4

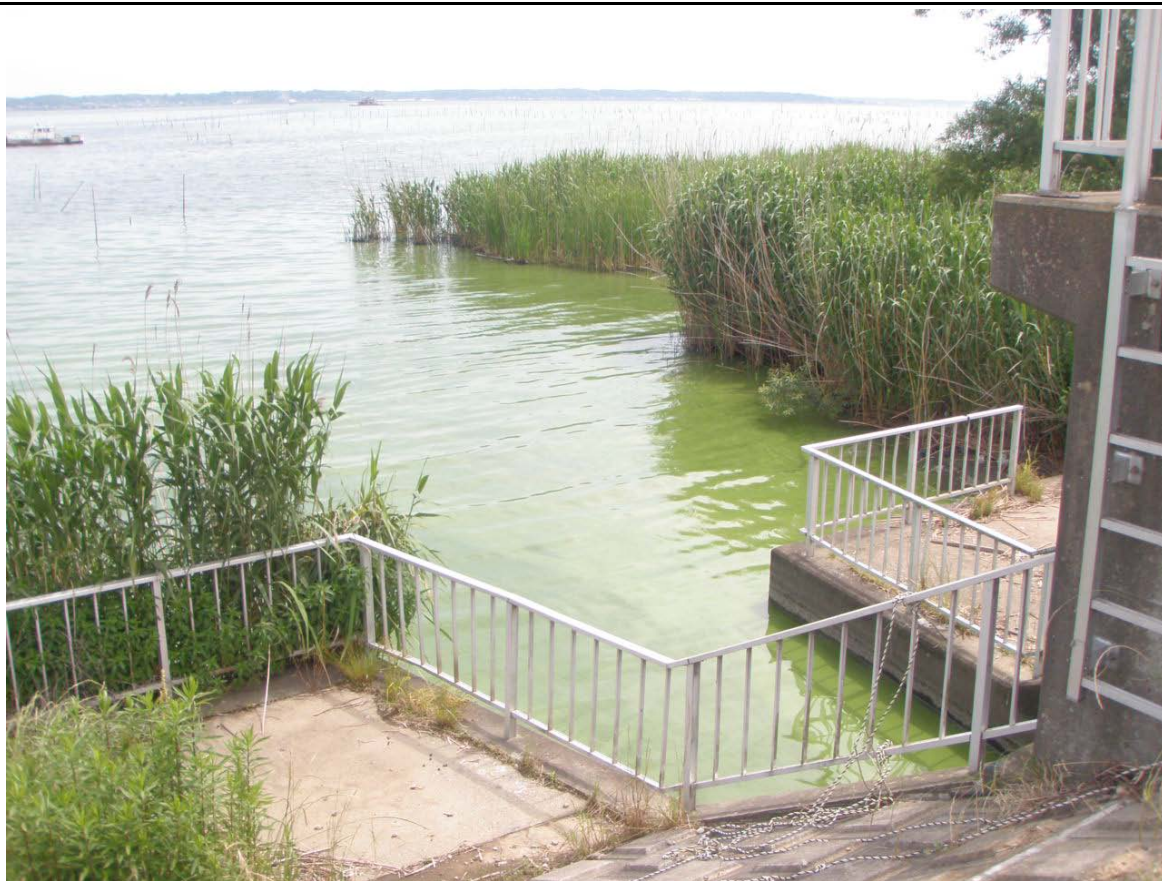
西浦右岸44.25km-50m 大室樋管 レベル3~4

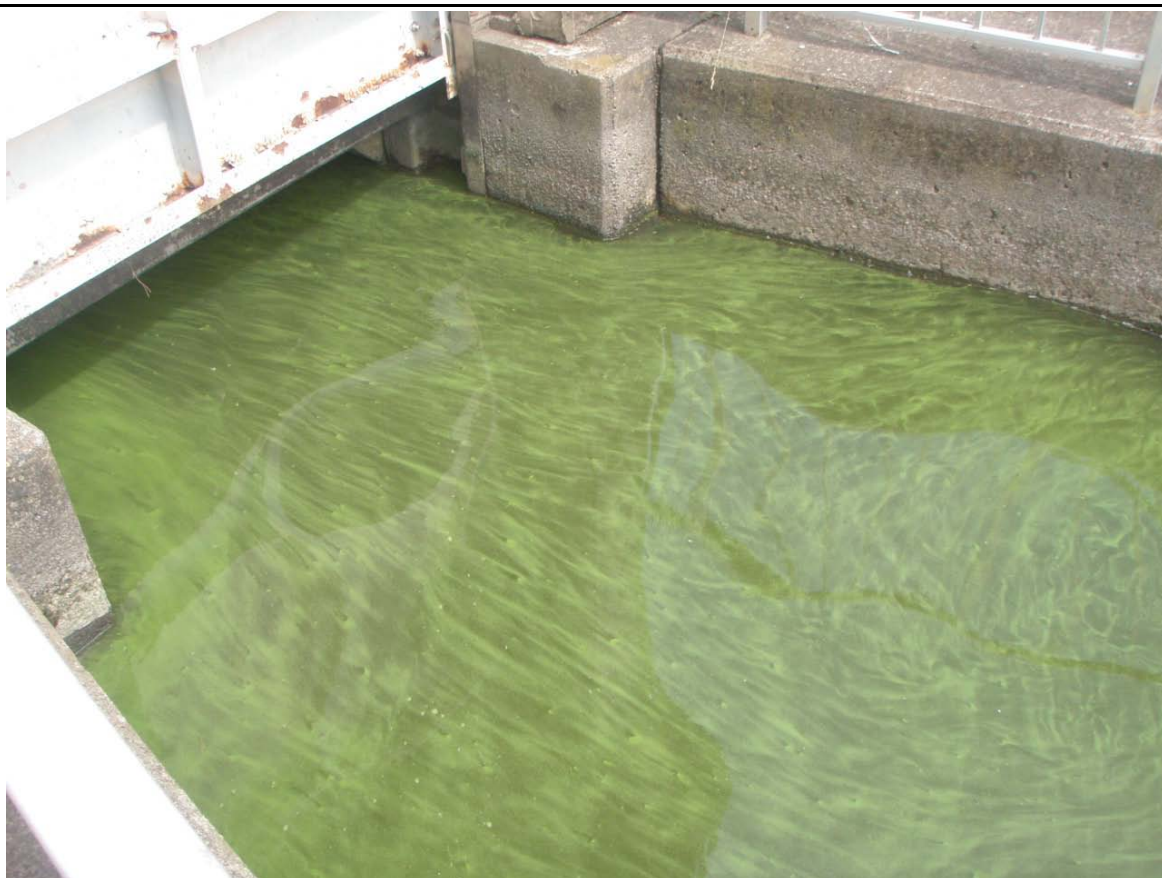
西浦右岸47.25km+50m 備前川 レベル3~4

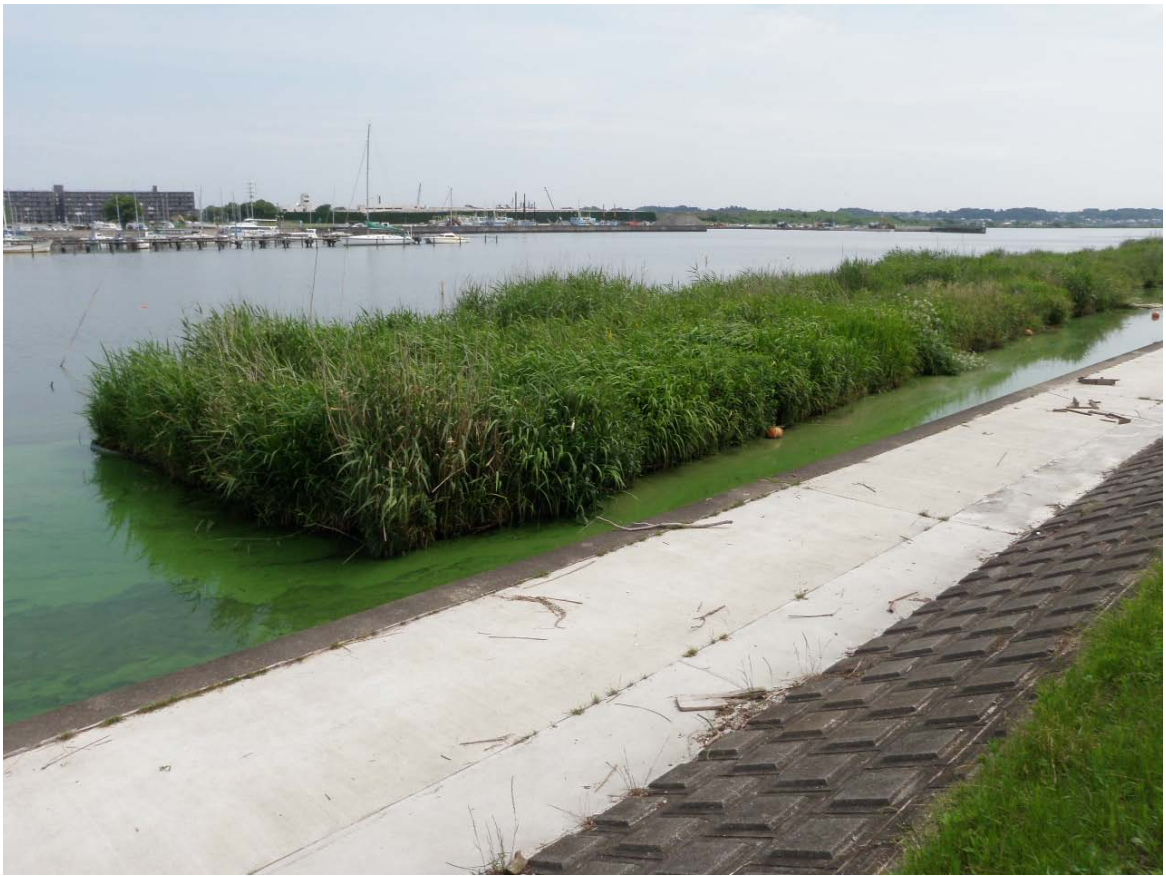
西浦中岸0.75km レベル3~4

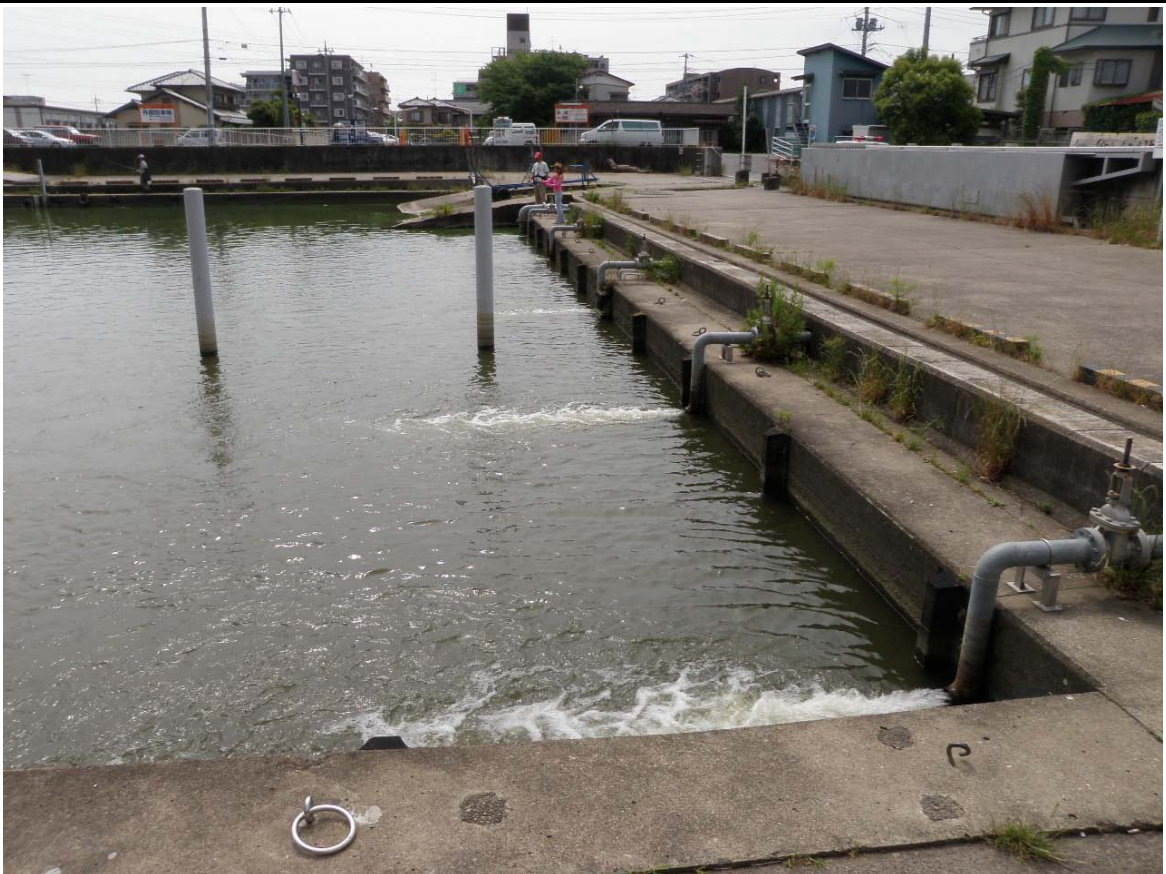
西浦中岸1.25km+200m レベル2

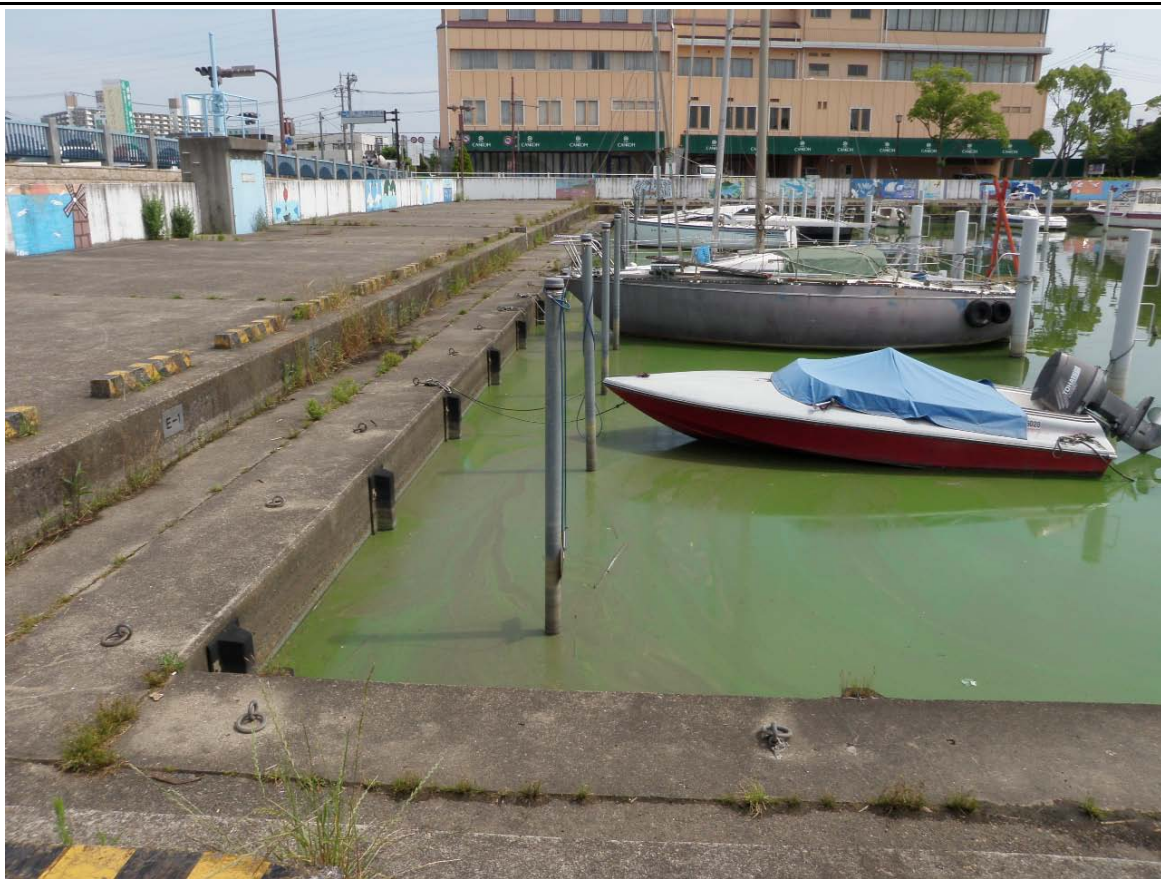
西浦中岸1.50km-150m レベル4

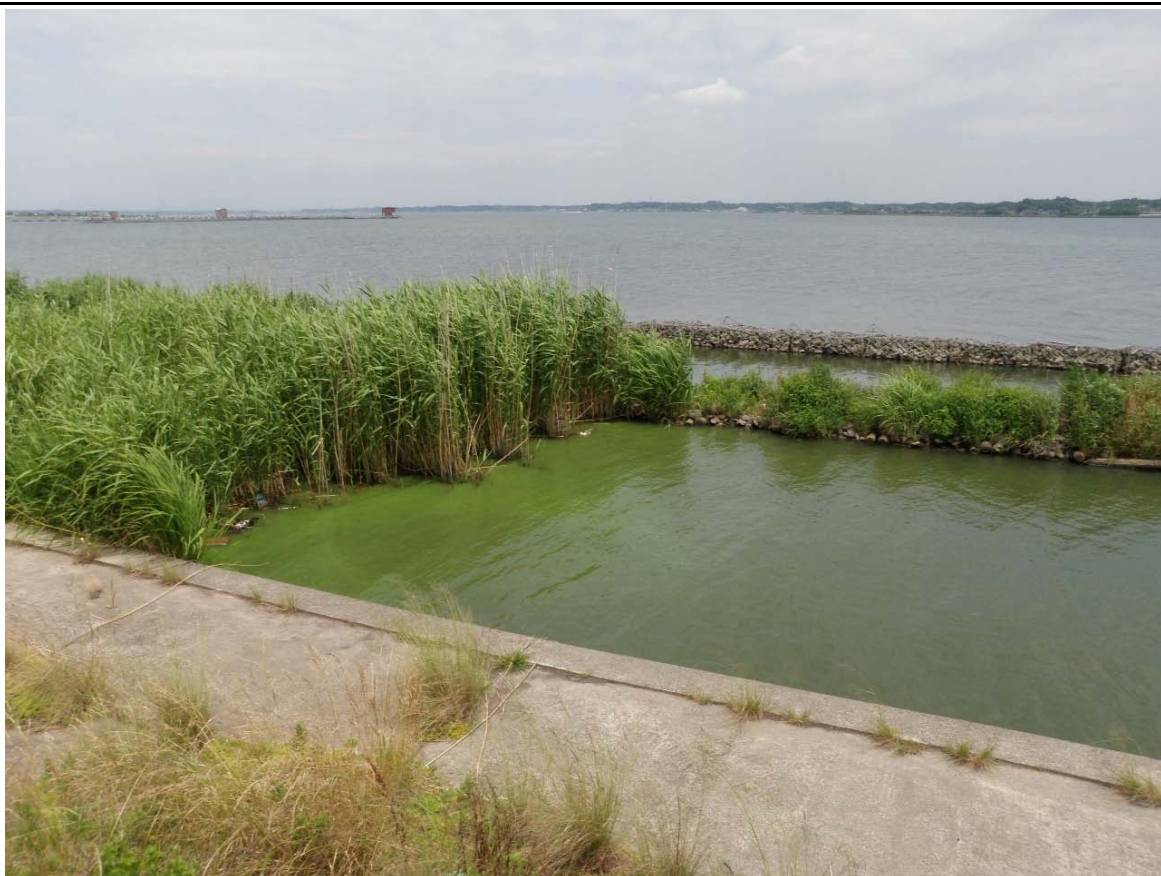
西浦中岸23.50km-100m レベル3~4

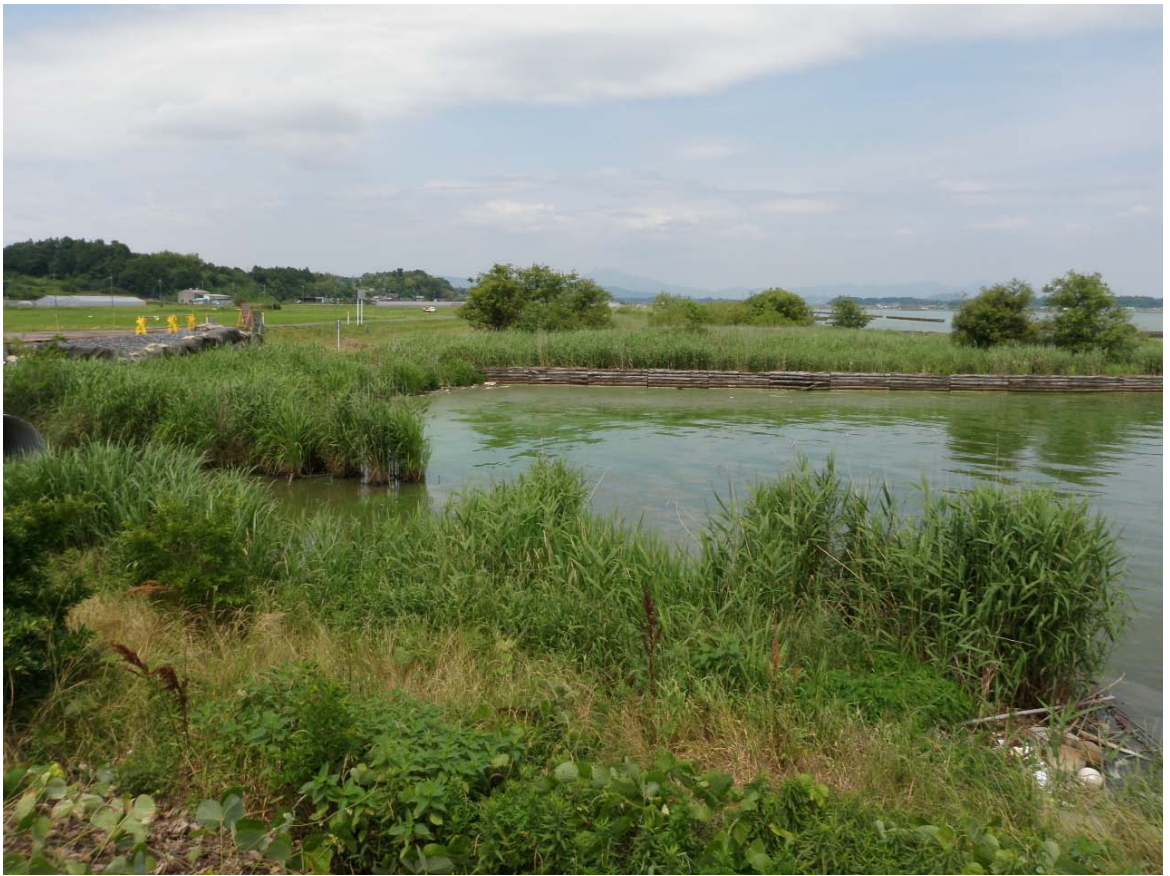
西浦中岸35.00km-50m レベル3~4

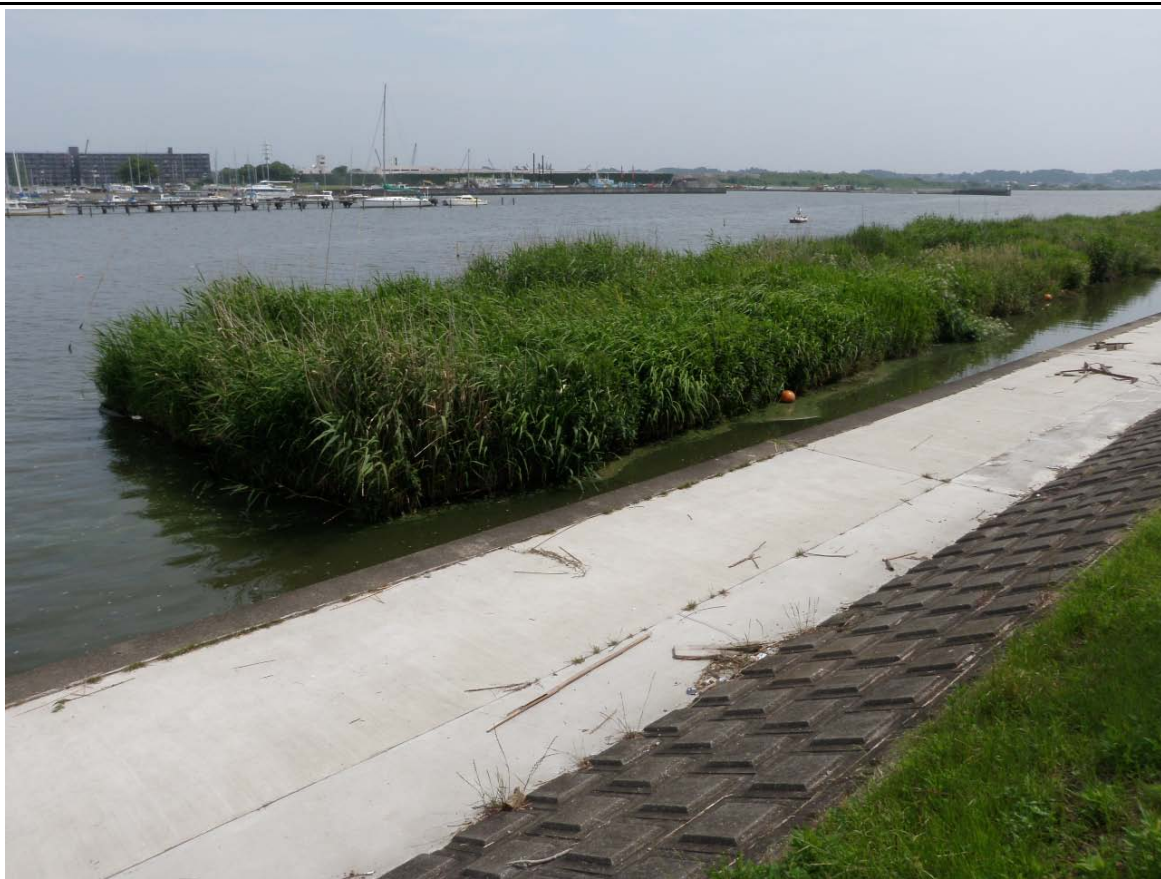
西浦中岸0.75km-50m レベル2~3

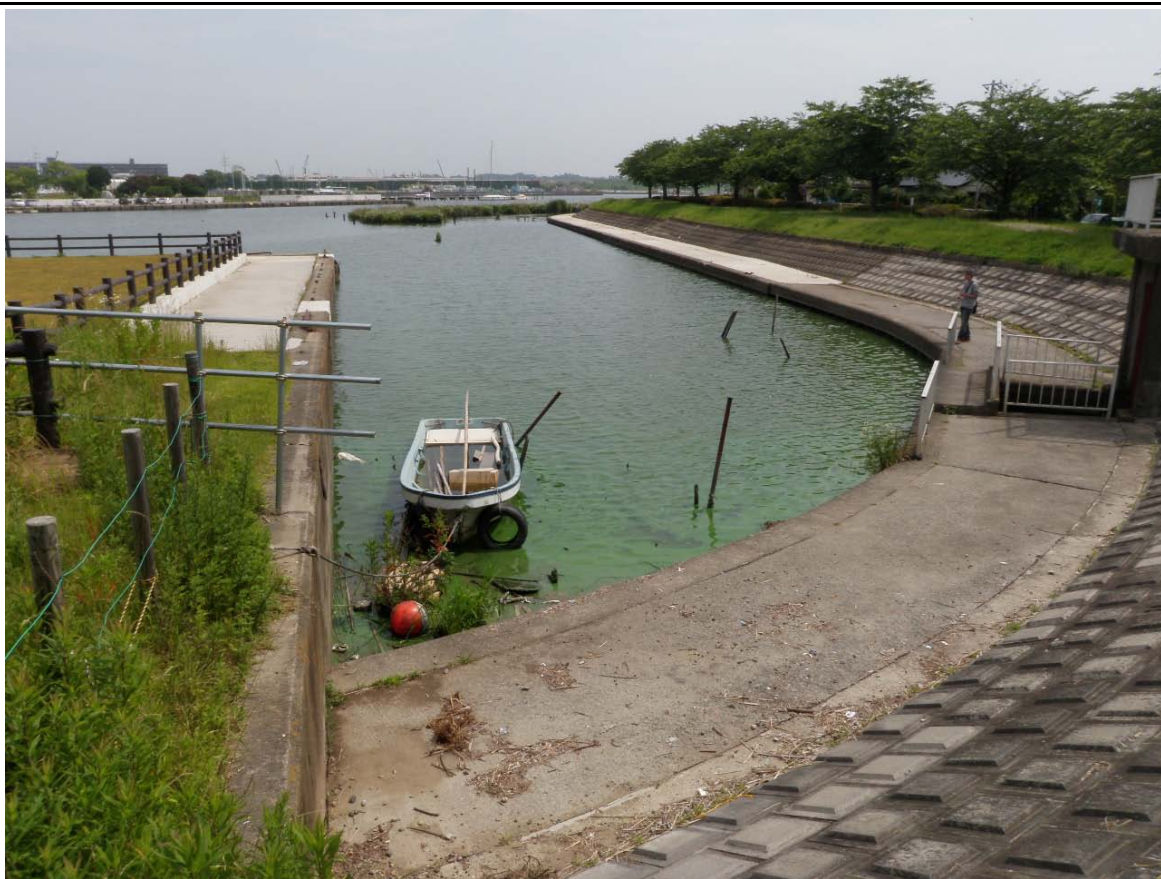
西浦中岸1.00km-50m レベル3~4

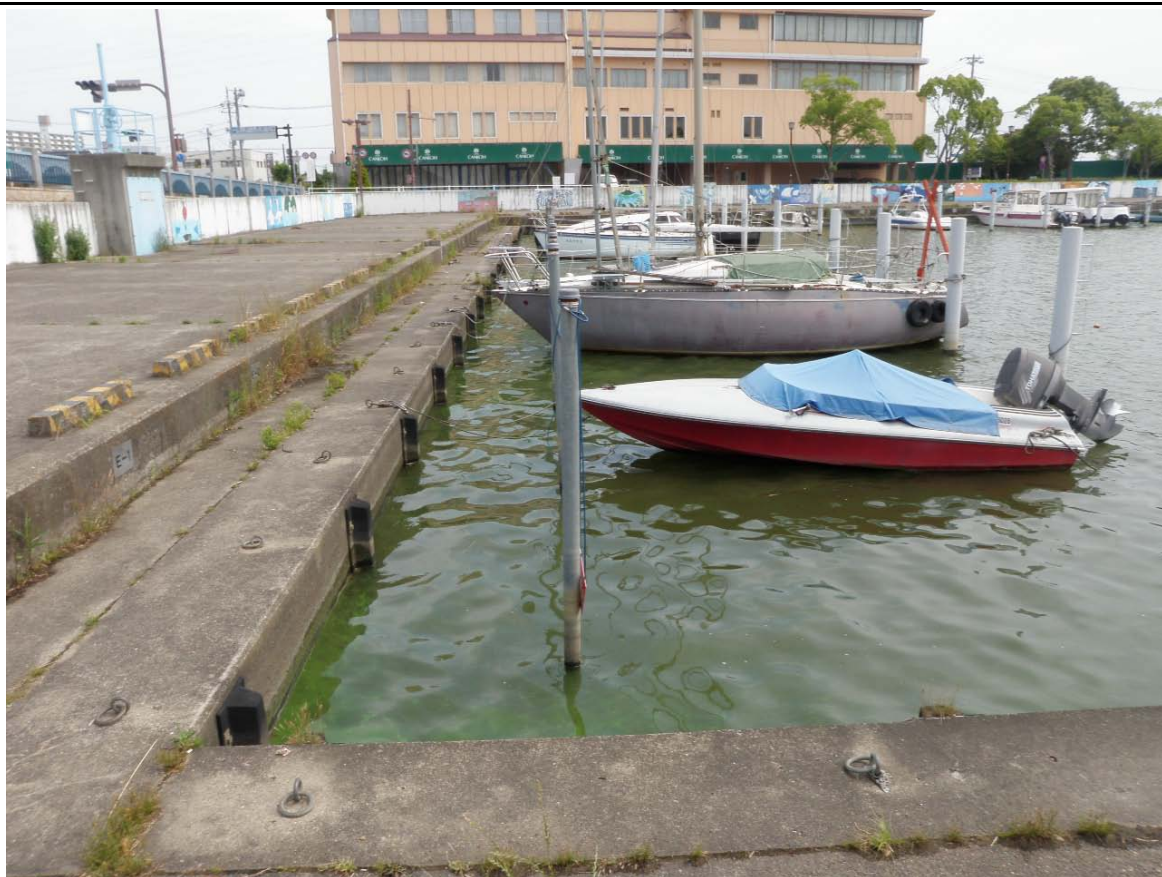
西浦中岸1.50km-150m レベル3~4

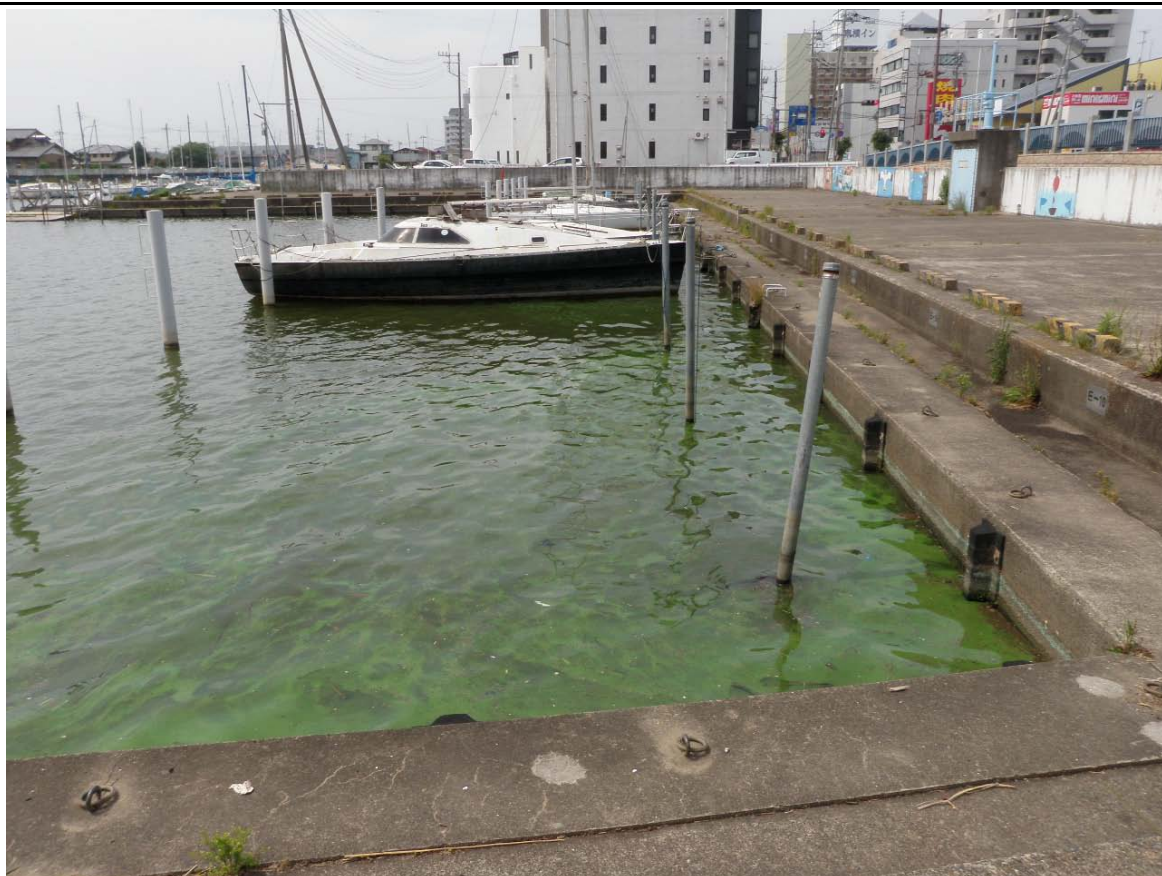
西浦中岸1.50km-100m レベル3~4

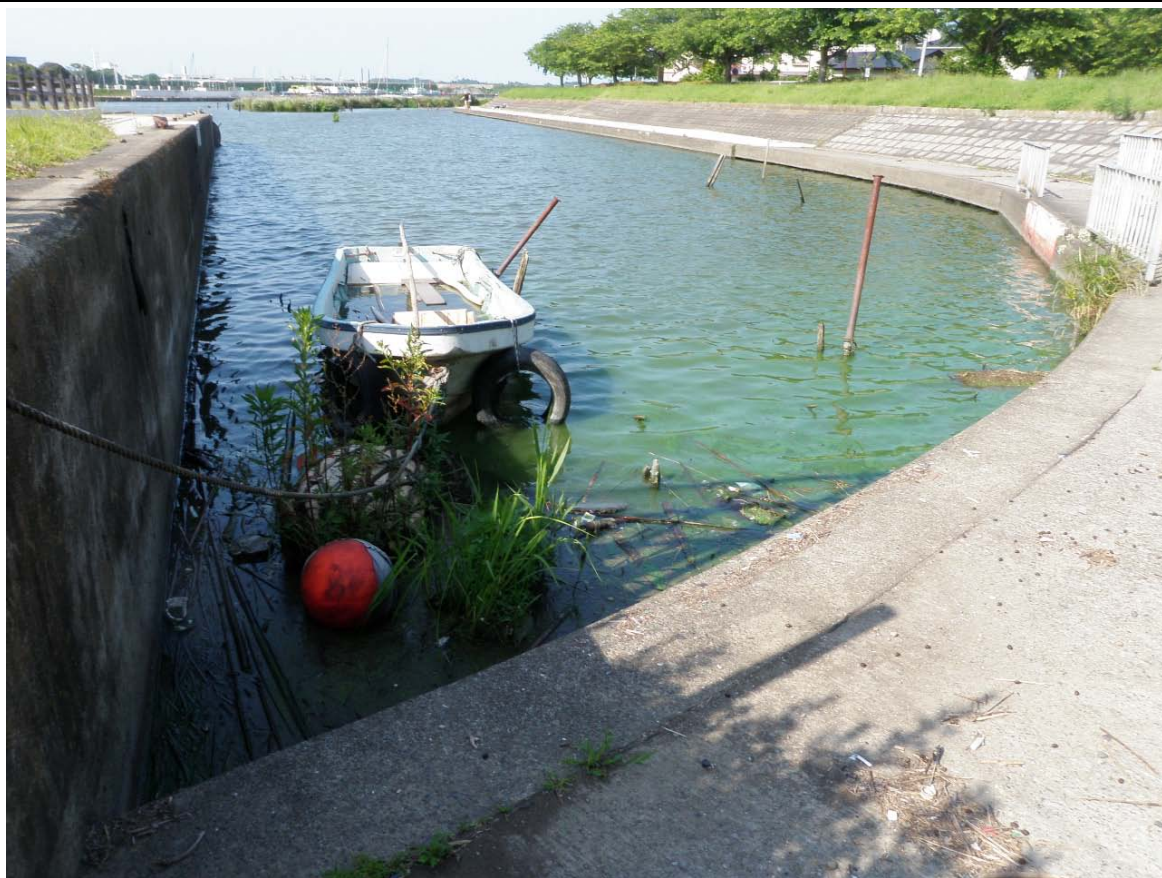
西浦中岸1.00km-50m レベル3~4

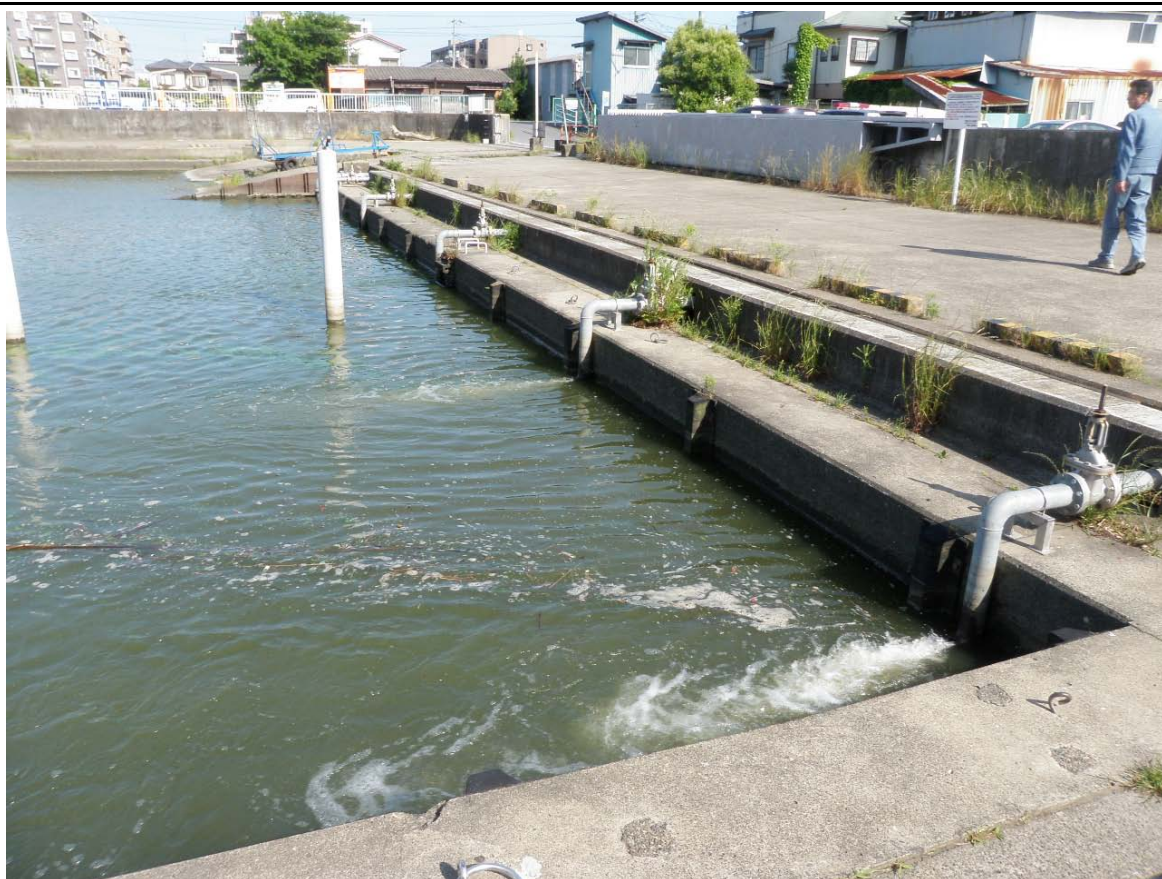
西浦中岸1.25km+200m レベル2~3

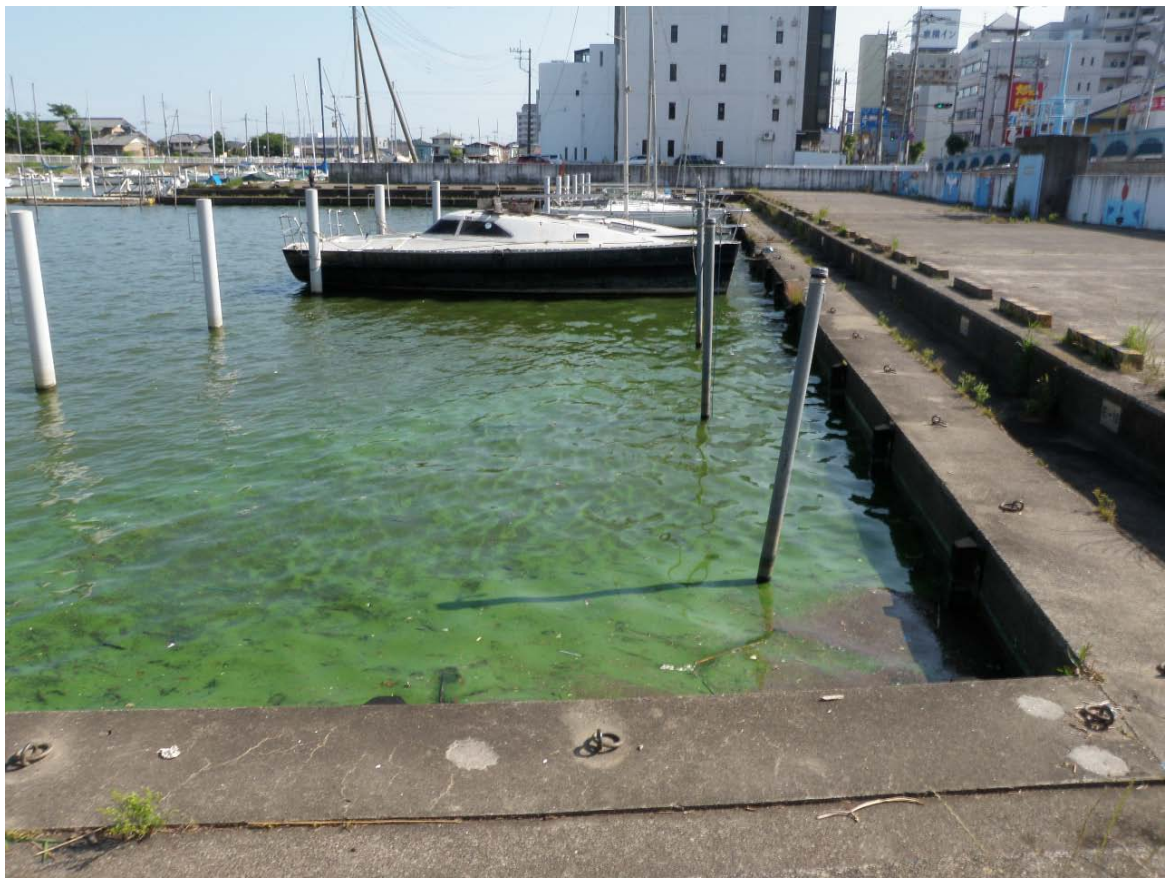
西浦中岸1.50km-100m レベル3~4

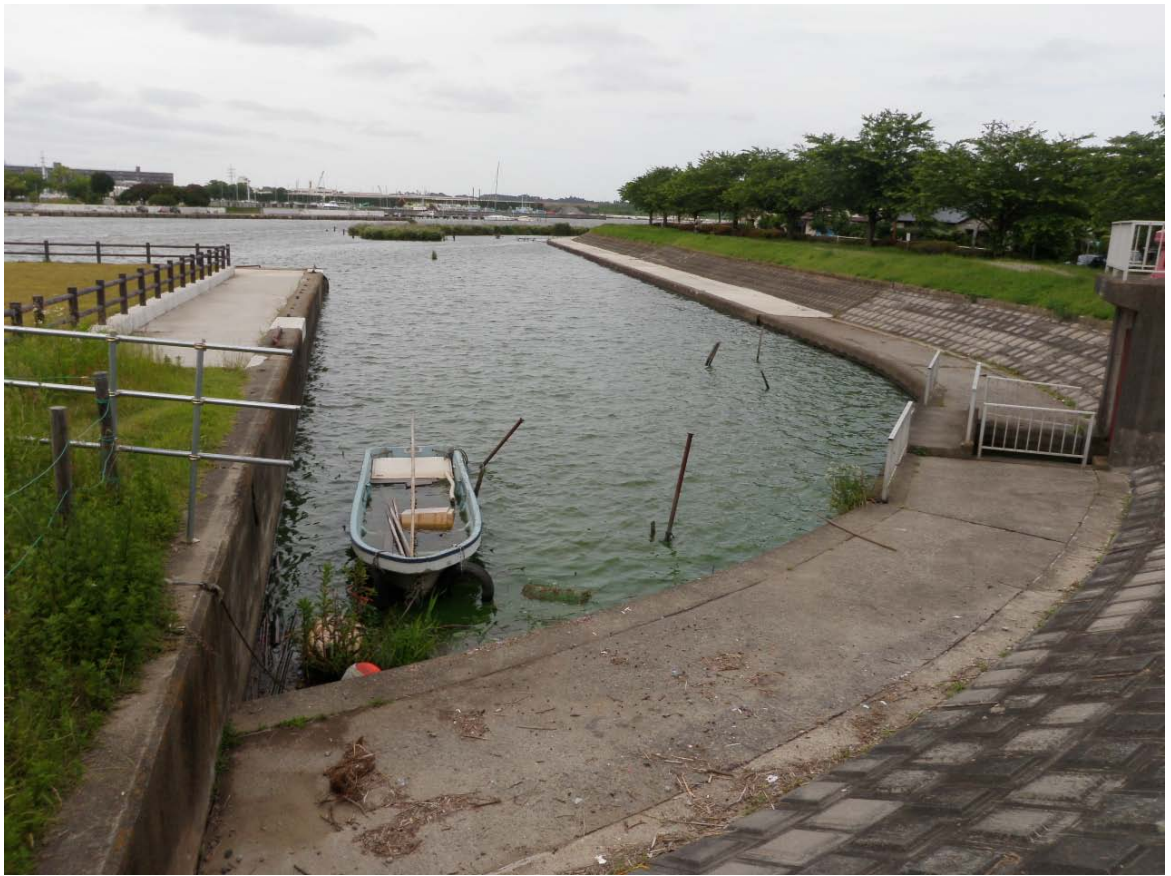
西浦中岸1.00km-50m レベル3~4

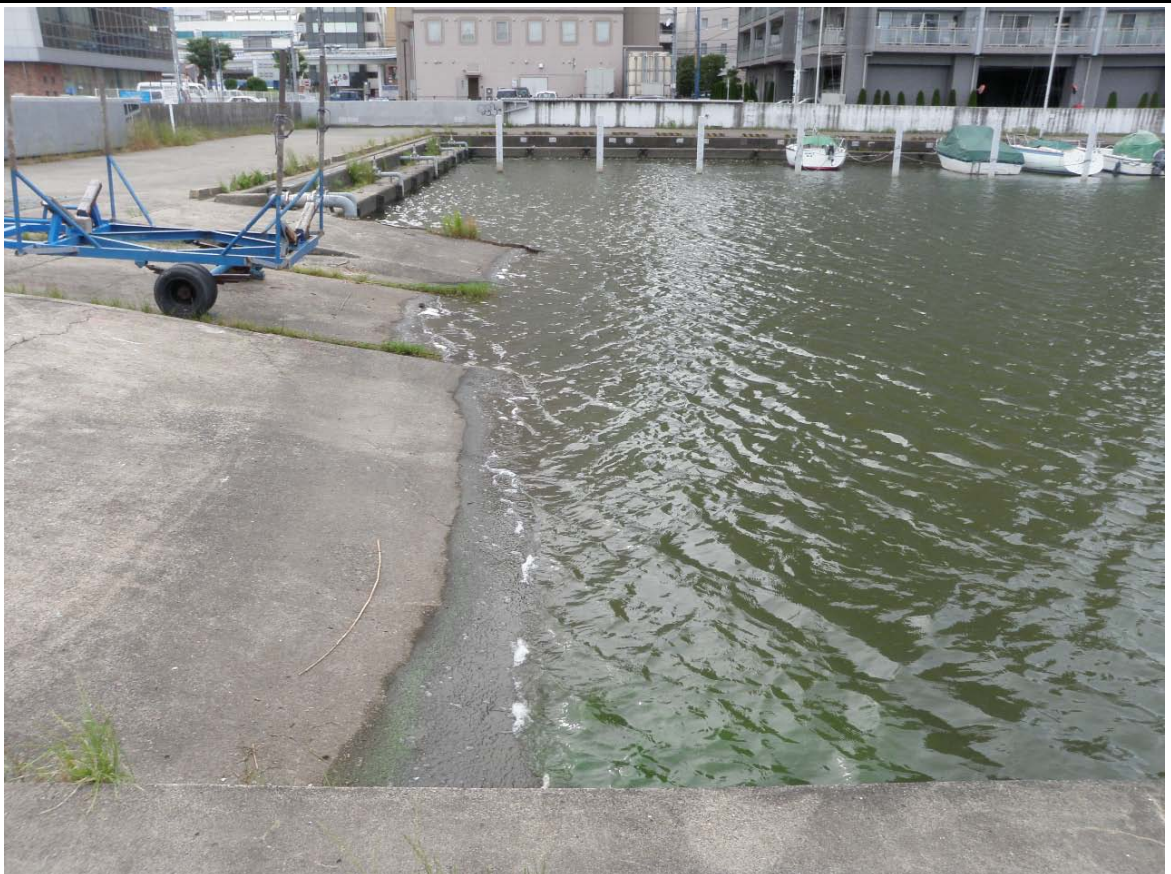
西浦中岸1.25km+150m レベル2~3

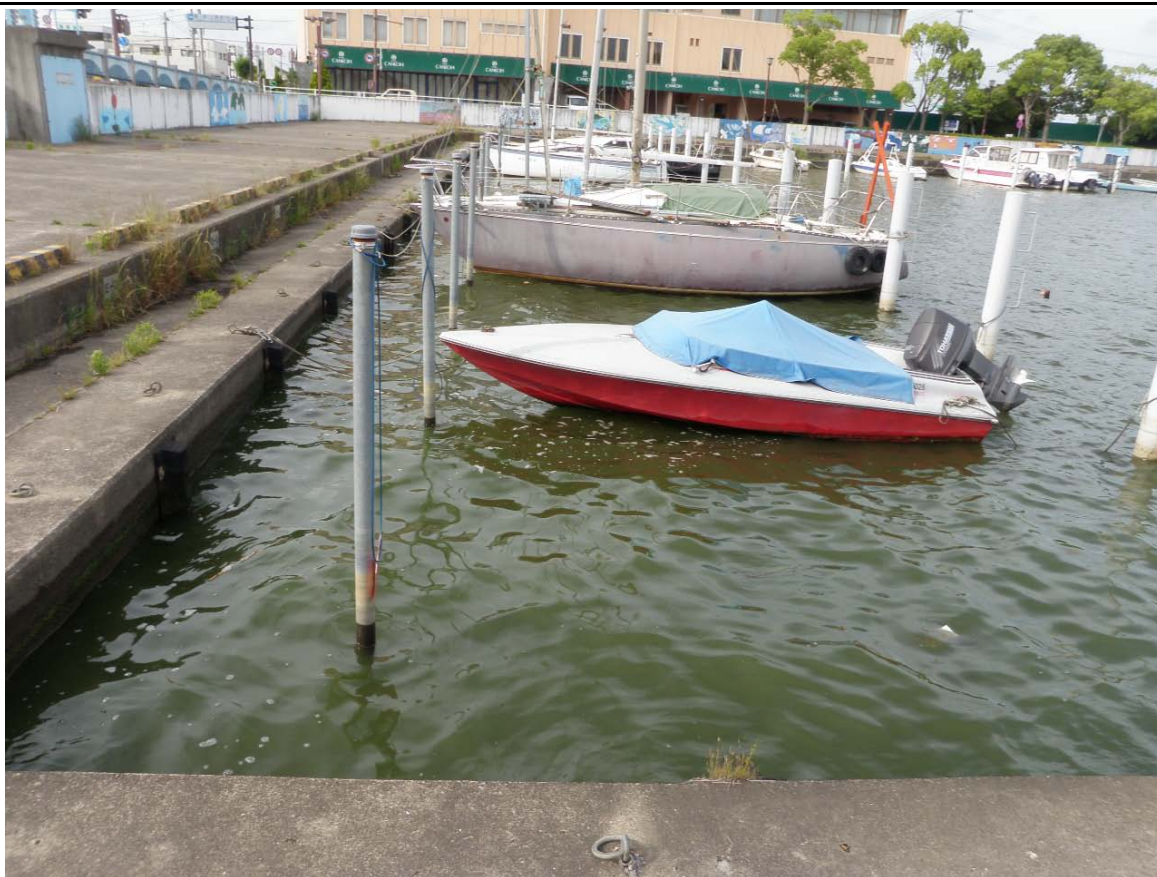
西浦中岸1.50km-150m レベル2~3

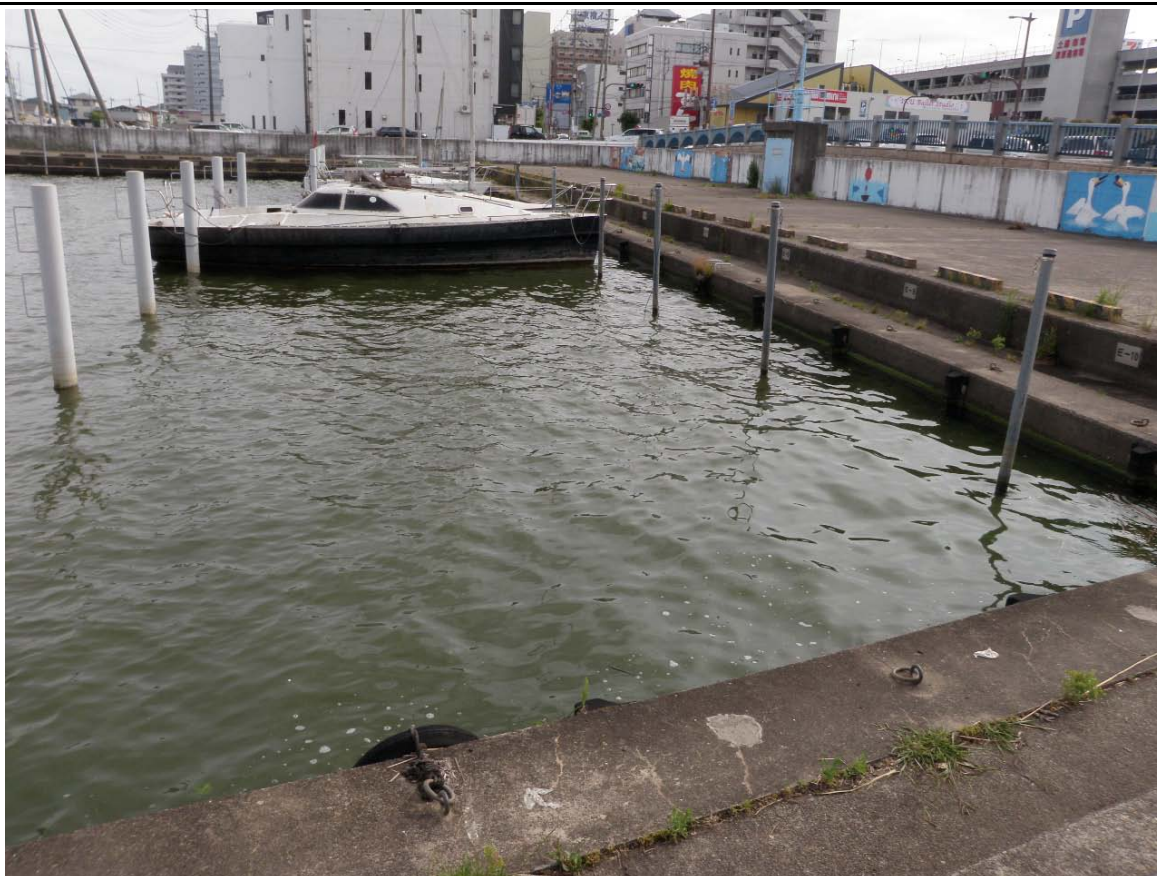
西浦中岸1.50km-100m レベル2~3

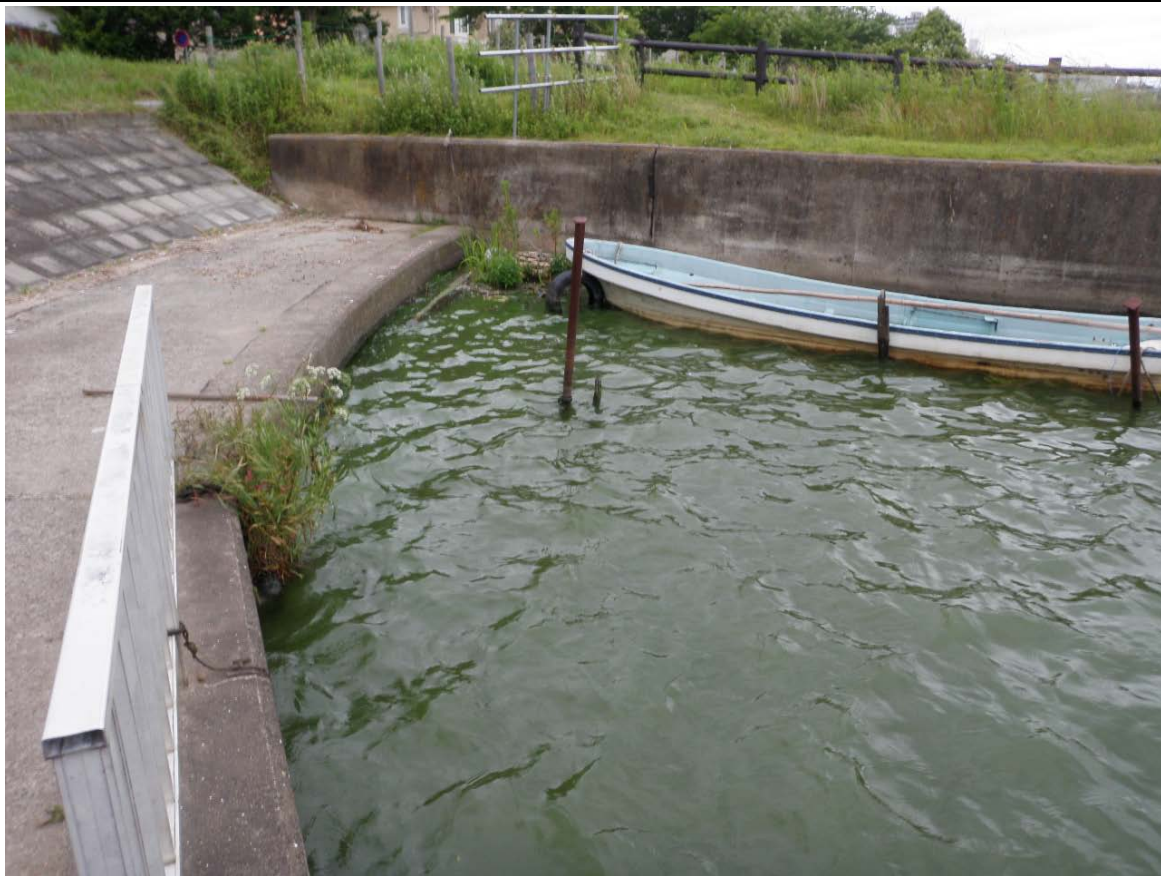
西浦中岸1.00km-50m レベル3~4

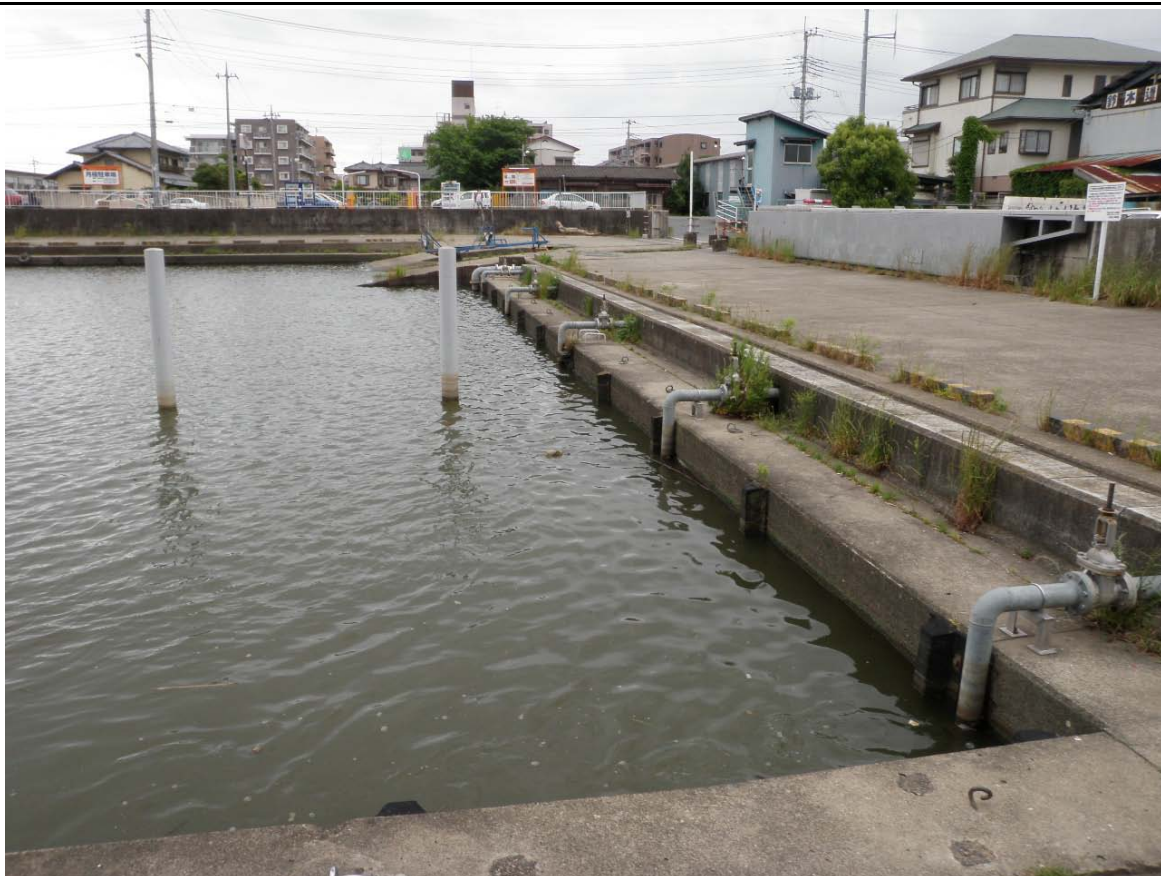
西浦中岸1.25km+200m レベル2~3
