北浦アオコ発生・対策状況日誌

平成 24 年 6 月 29 日 (金)

西浦アオコ発生・対策状況日誌

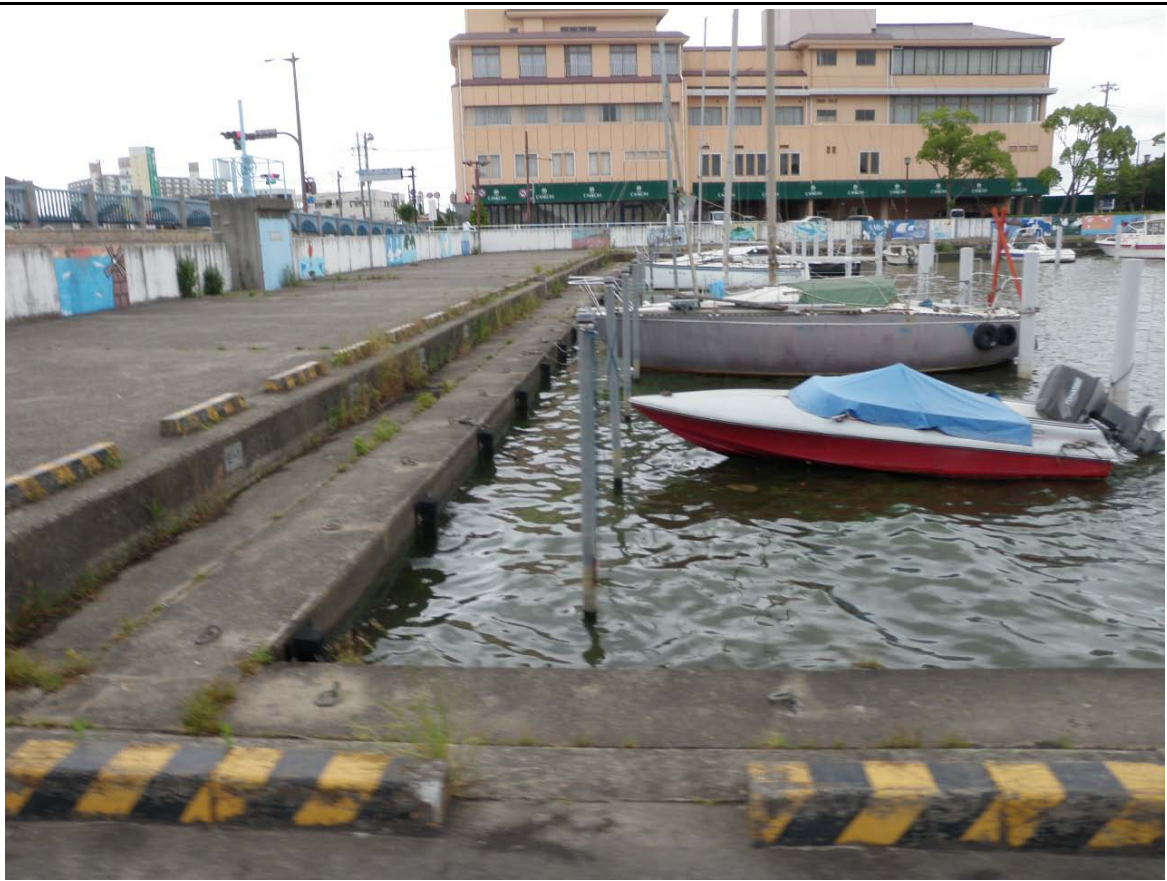
西浦中岸1.50km-150m レベル3~4

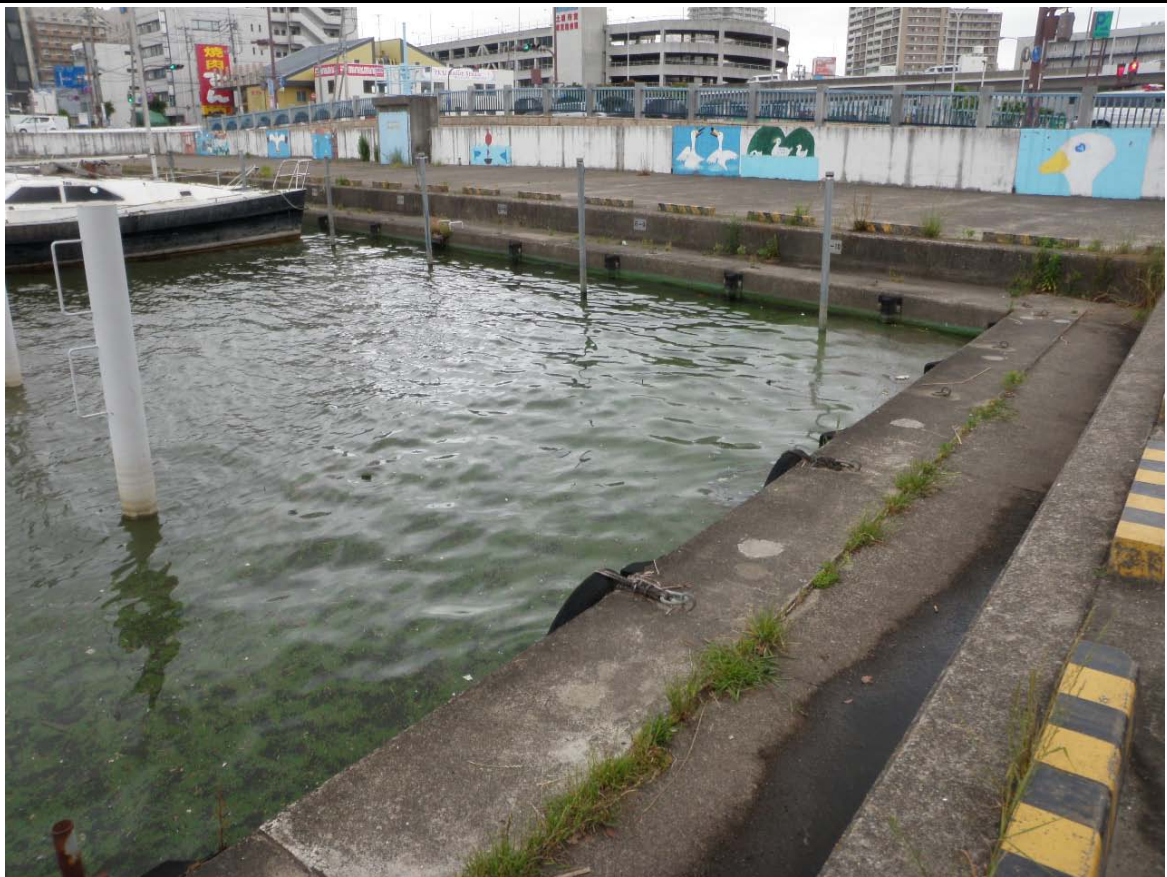
西浦中岸1.50km-100m レベル3~4

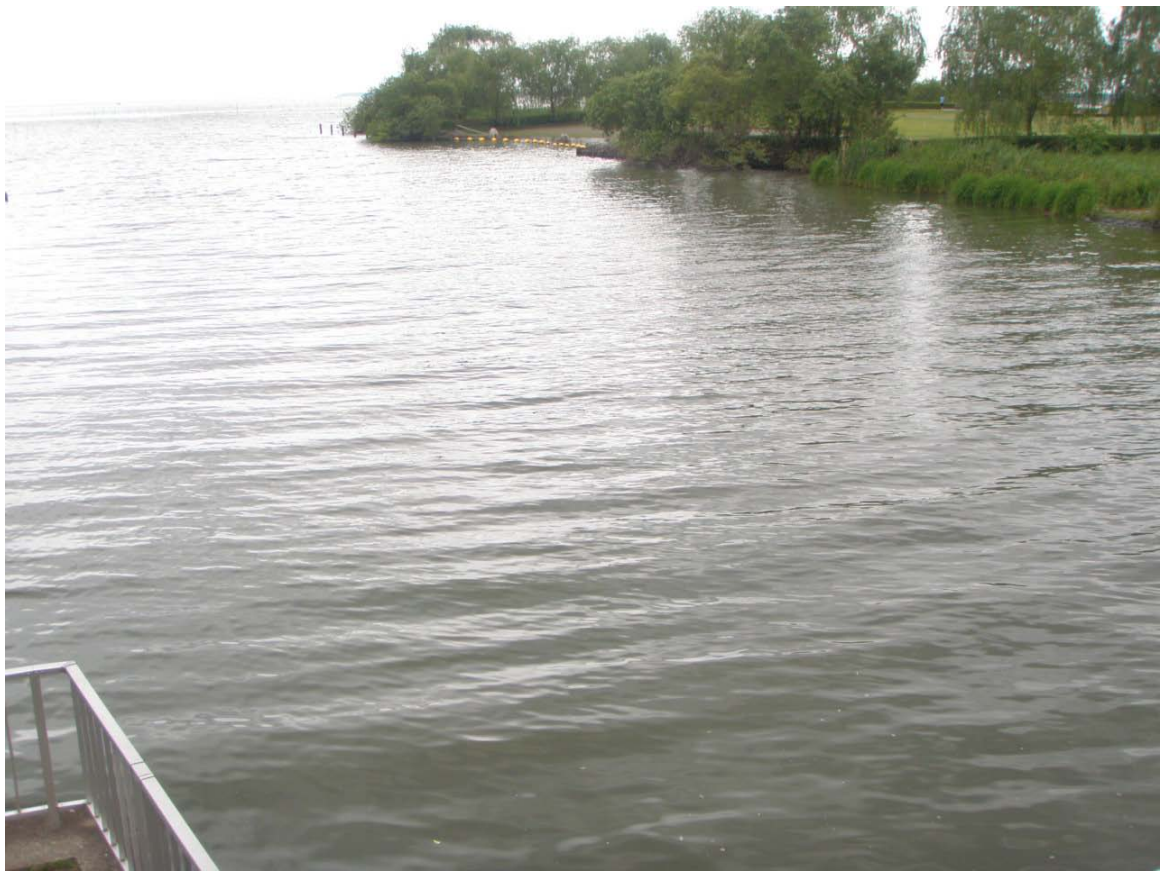
西浦右岸47.25km+50 備前川 レベル2～3

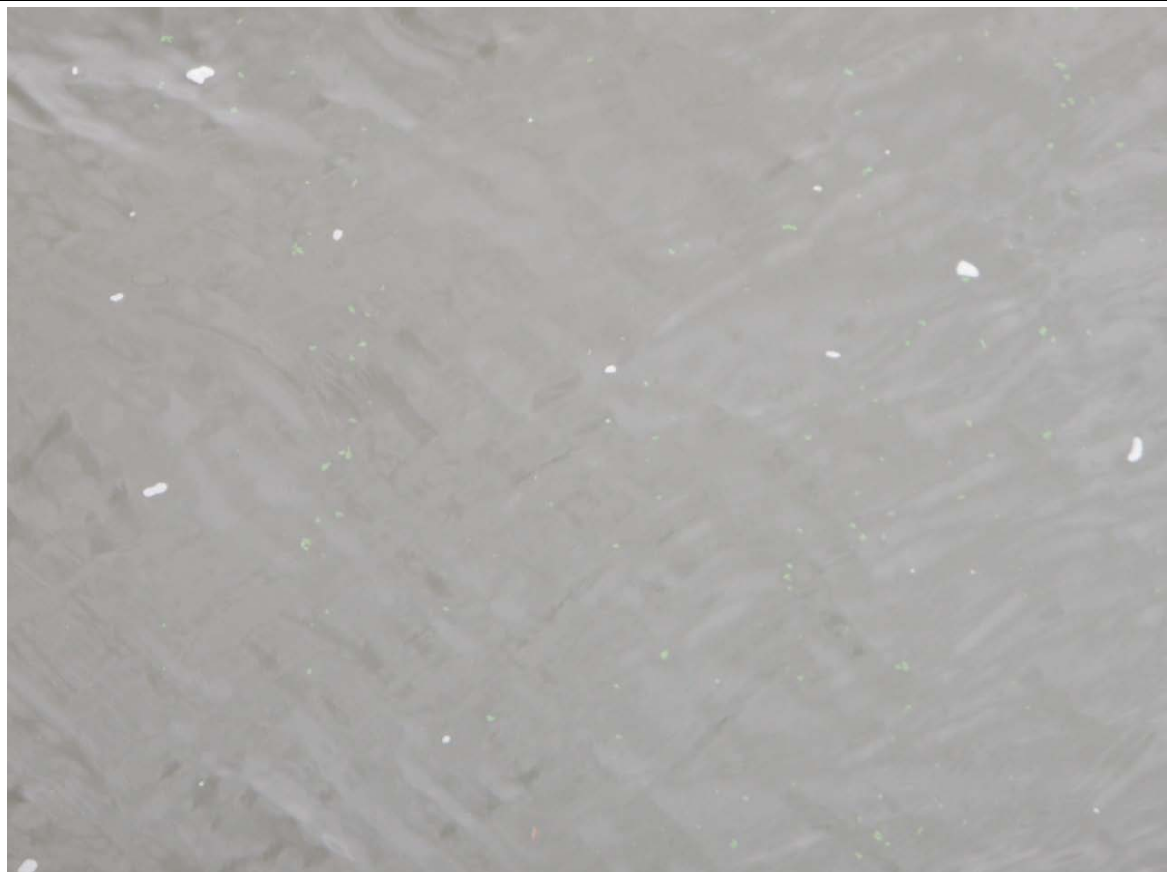
西浦右岸47.25km+50 備前川 レベル2～3

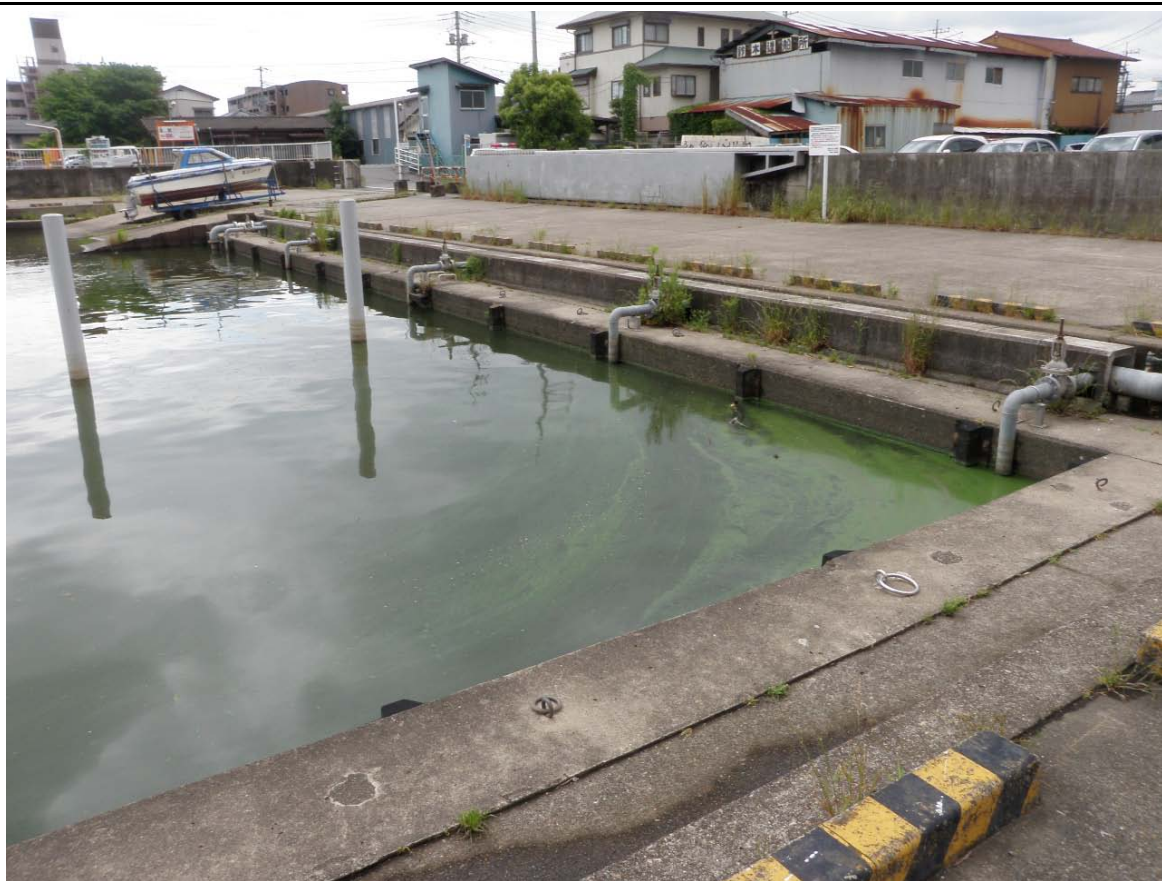
西浦中岸1.25km+150m レベル3~4

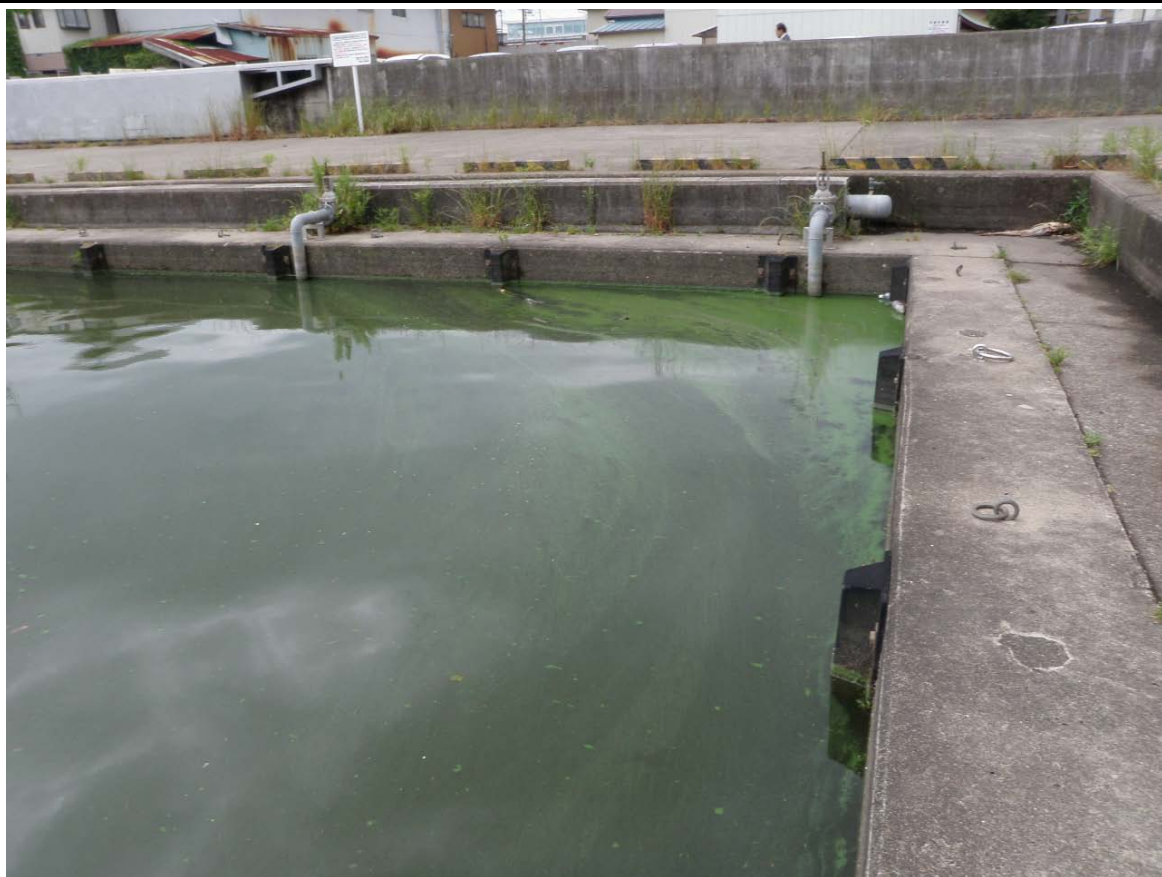
西浦中岸1.25km+150m レベル3~4

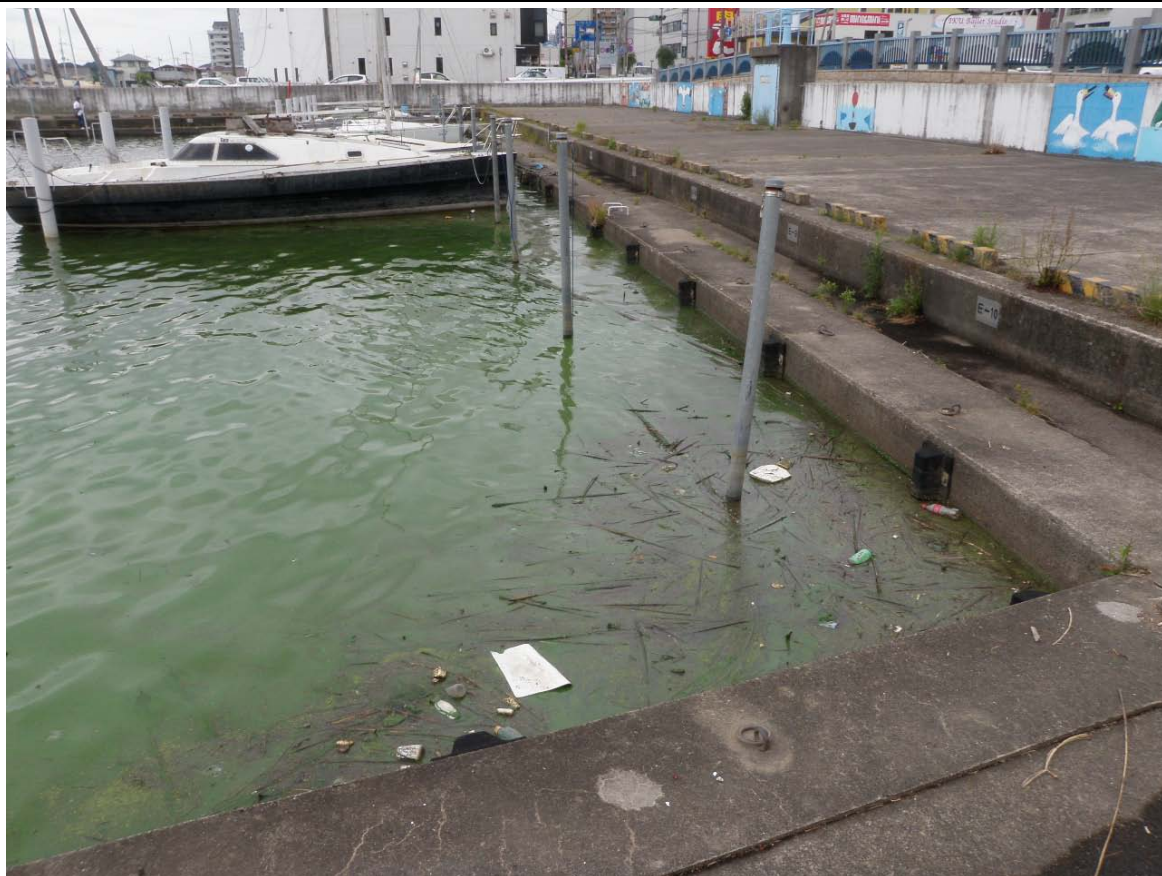
西浦中岸1.50km-150m レベル3~4

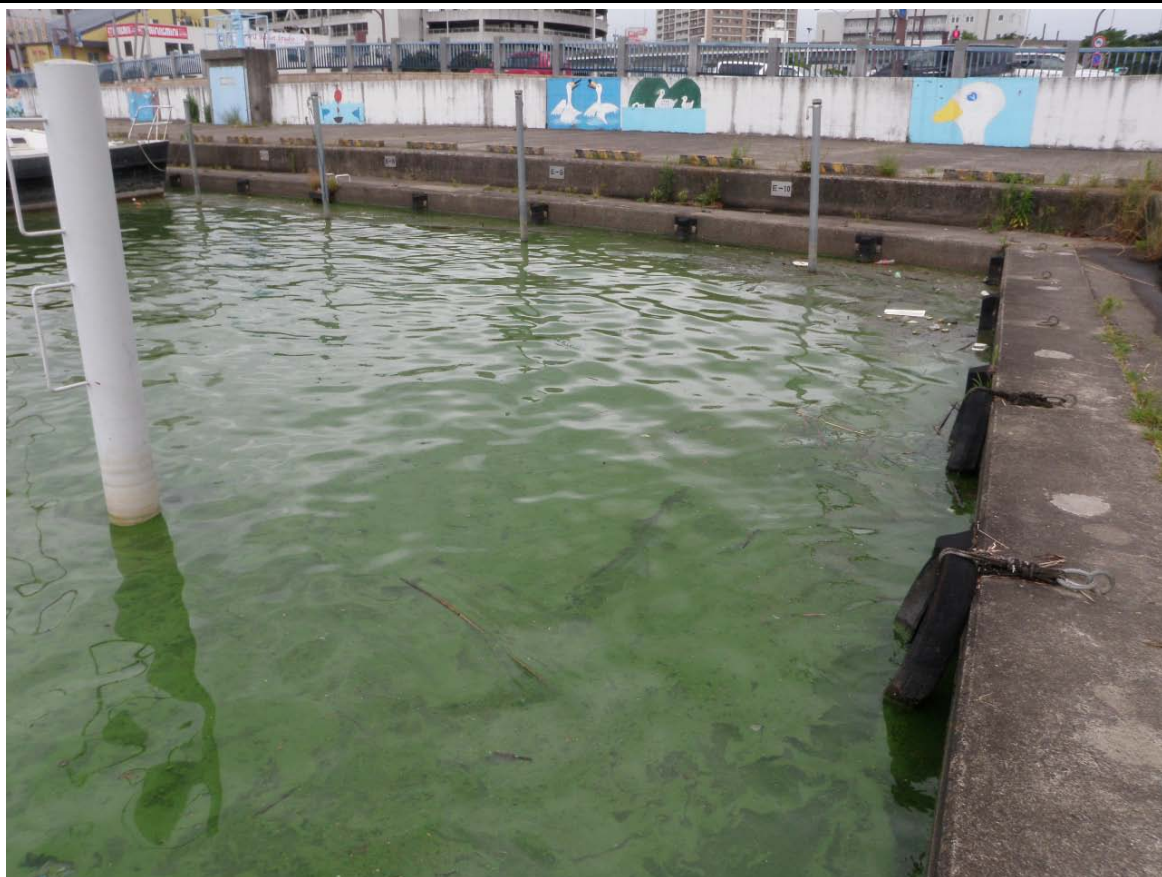
西浦中岸1.50km-150m レベル3~4
