西浦アオコ発生・対策状況日誌 平成24年7月18日(水)

北浦アオコ発生・対策状況日誌

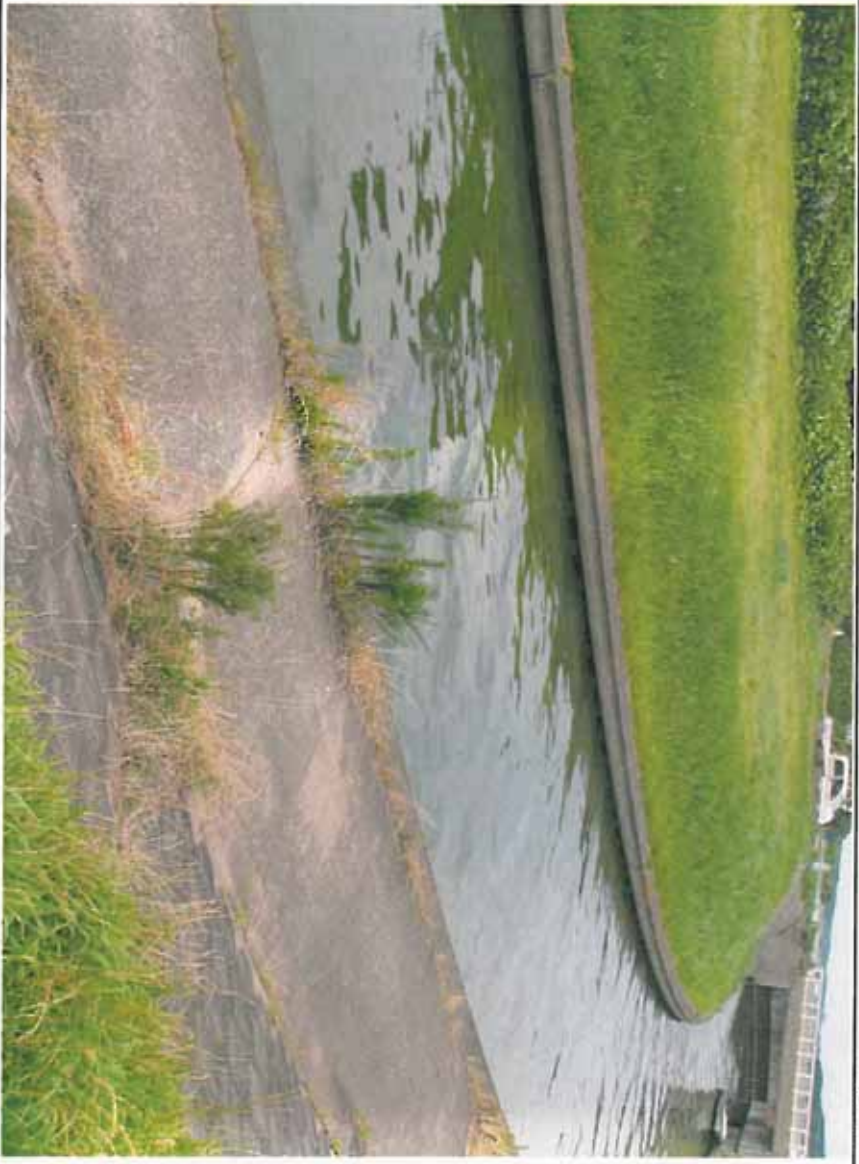
西浦右岸27.0km-50m 余郷入承水路 レベル3

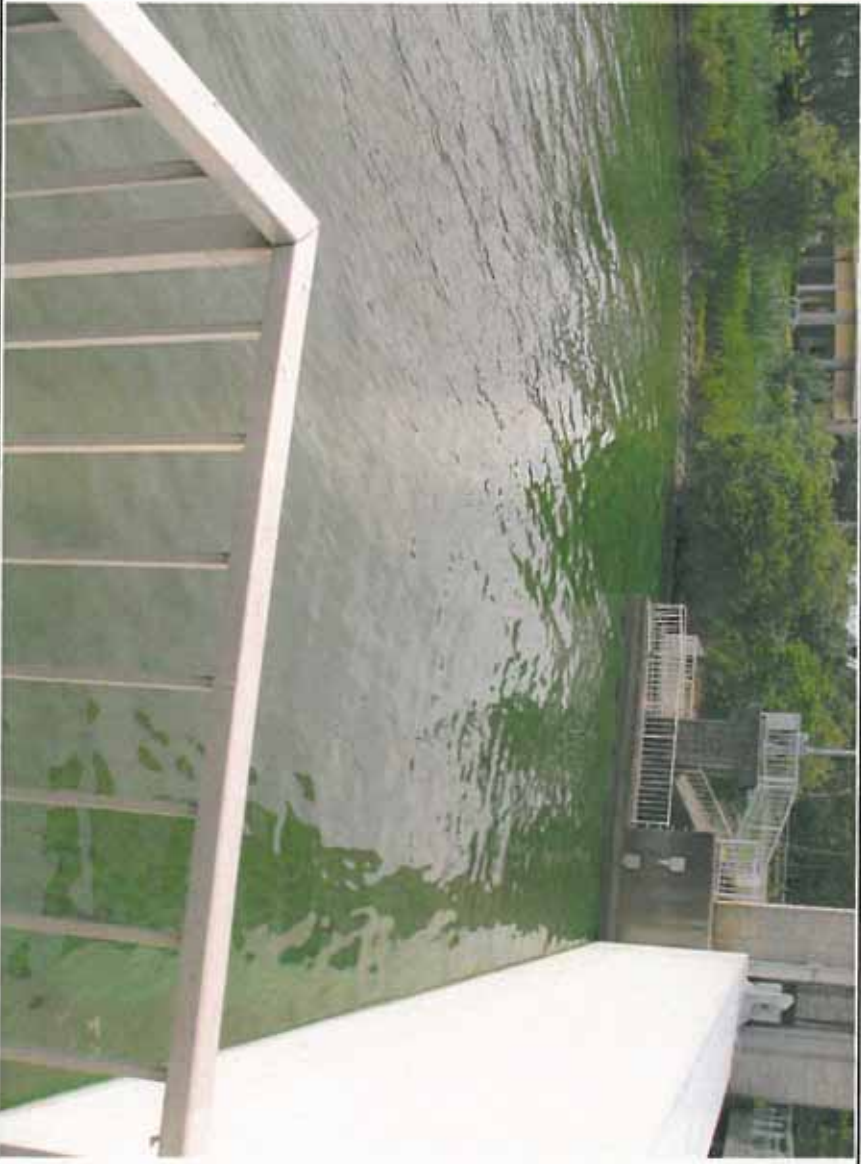
西浦右岸47.25km+50m 備前川水門表 レベル3~4 水門は下りていた(9~16:00)

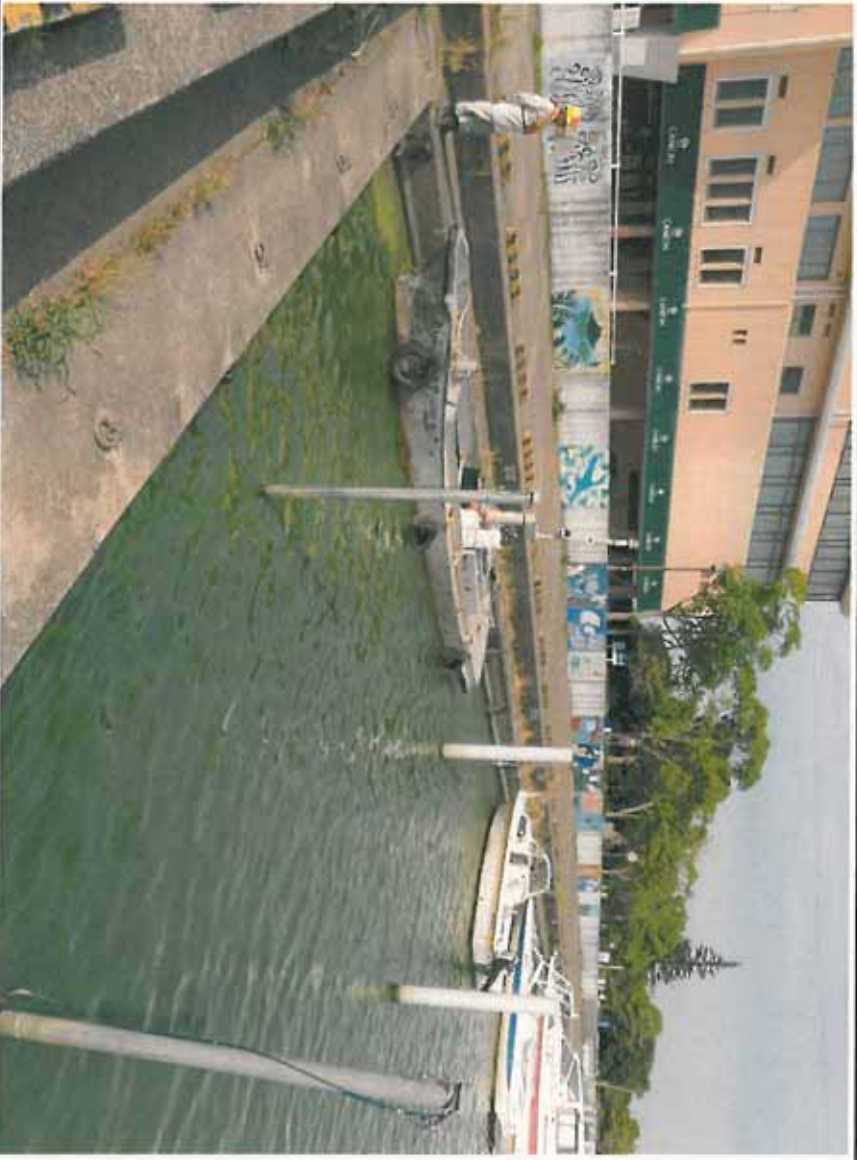
西浦中岸1.50km-100m レベル3

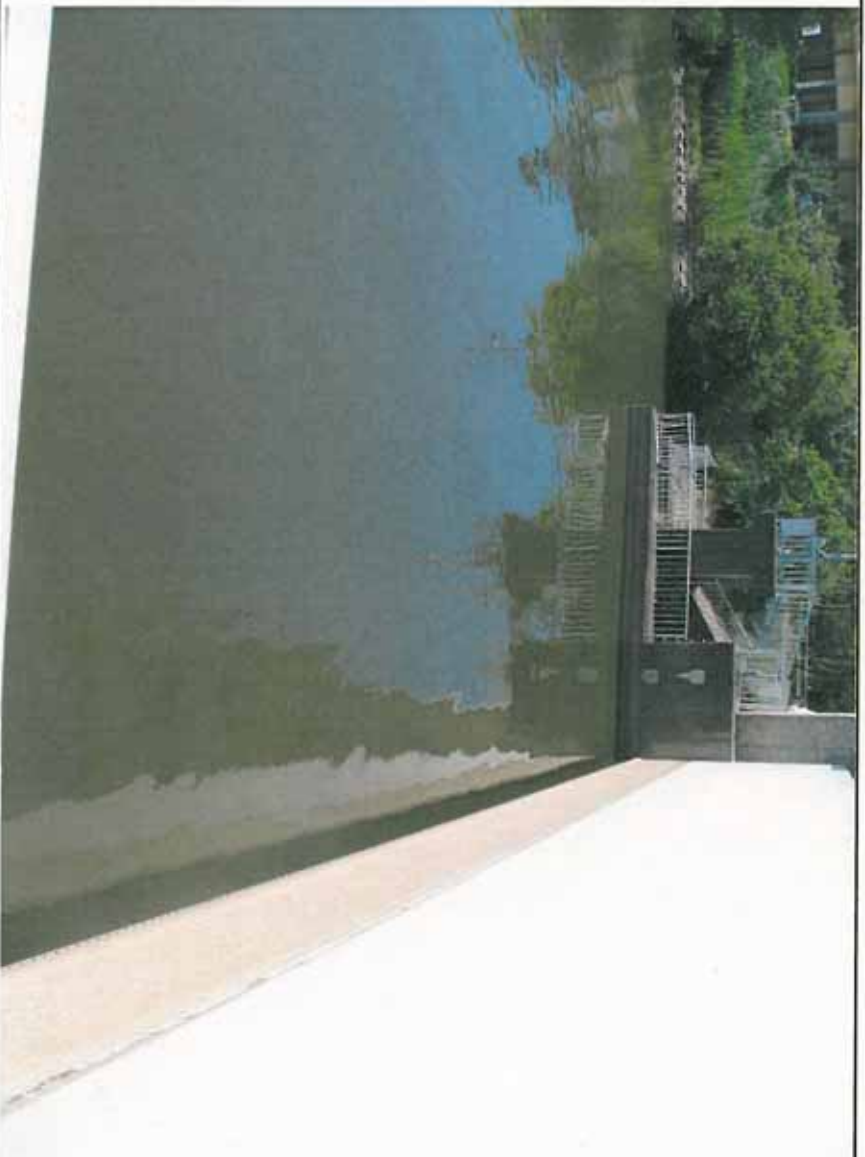
西浦右岸47.25km+50m 備前川水門表 レベル2~3

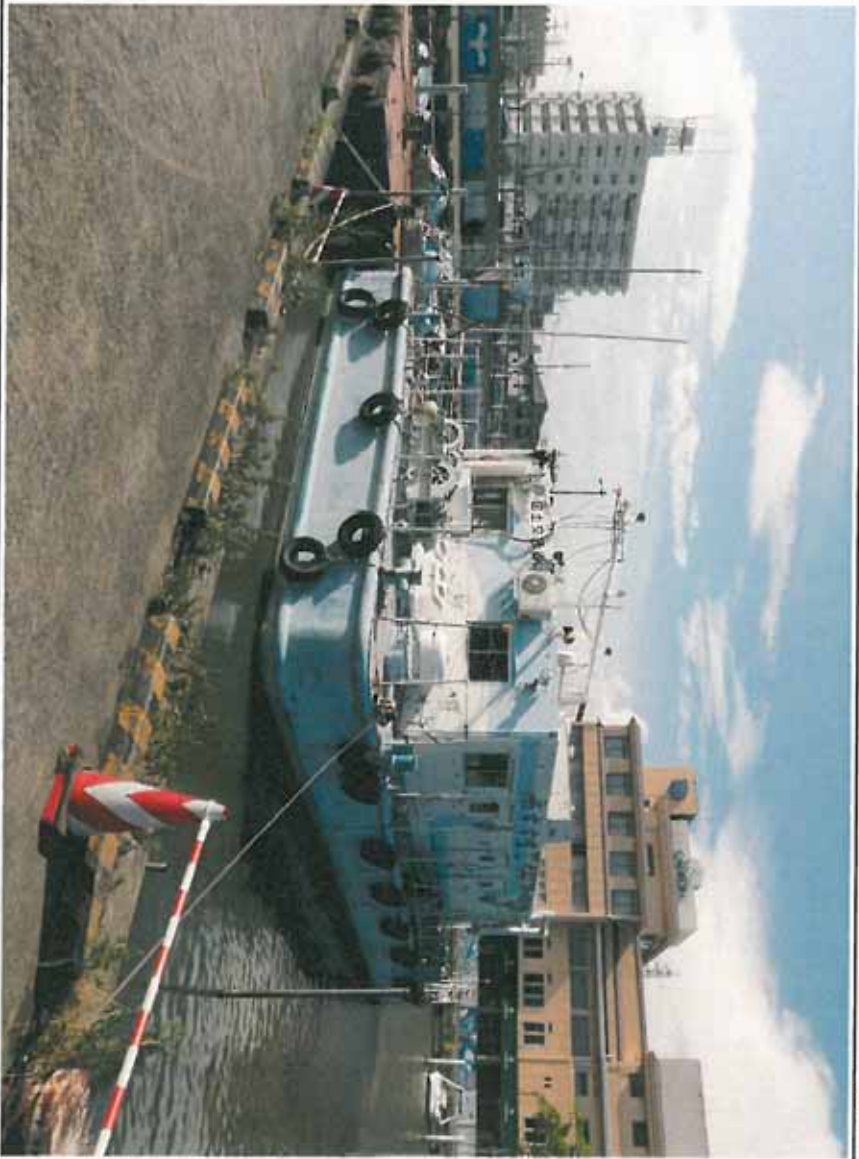
西浦中岸1.50km-170m アオコ回収船「みずすまし」15:35撮影

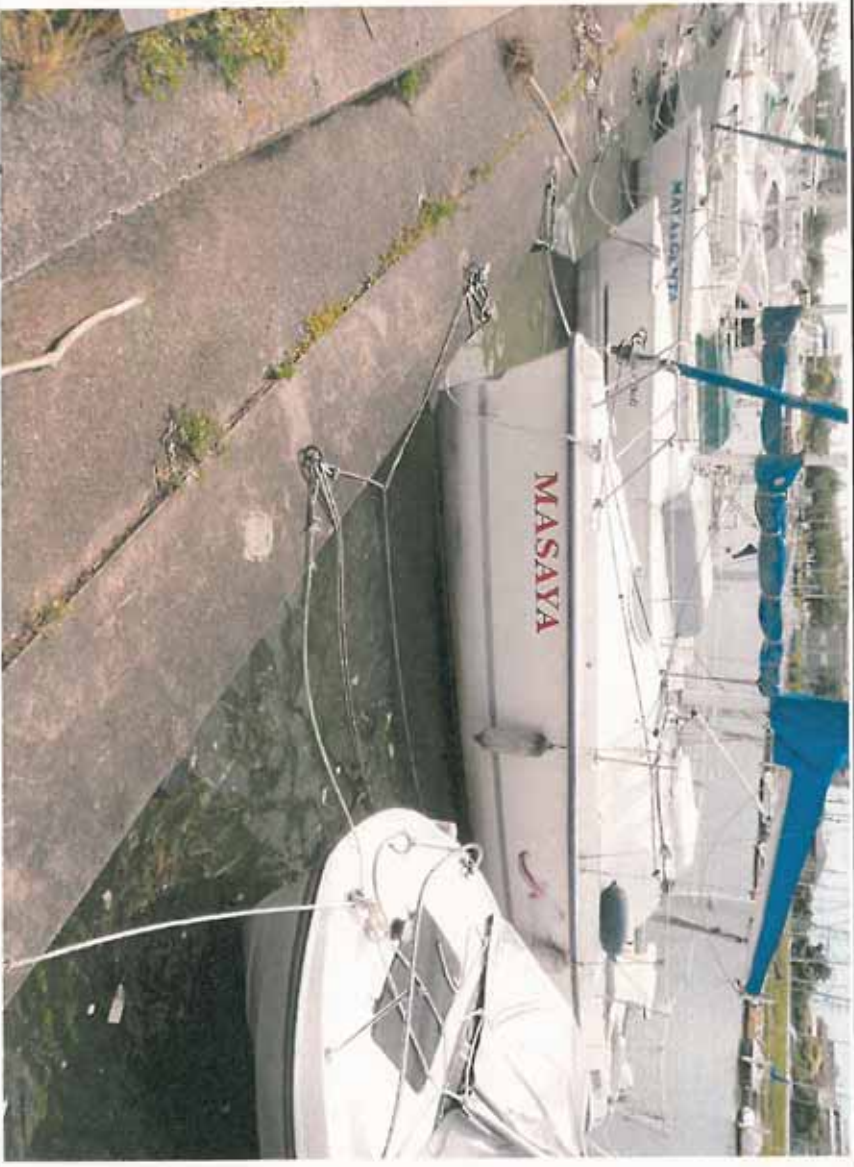
西浦中岸1.50km レベル3

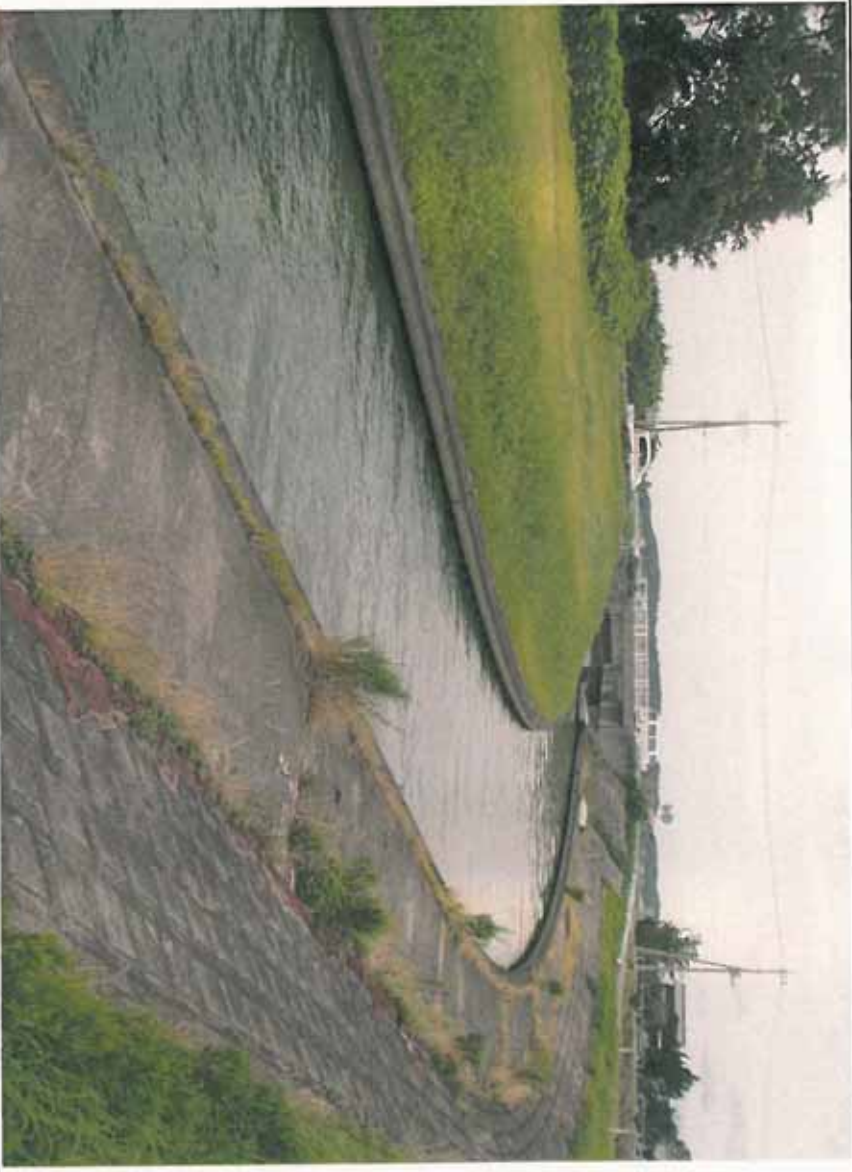
西浦右岸27.0km-50m 余郷入承水路 レベル3~4

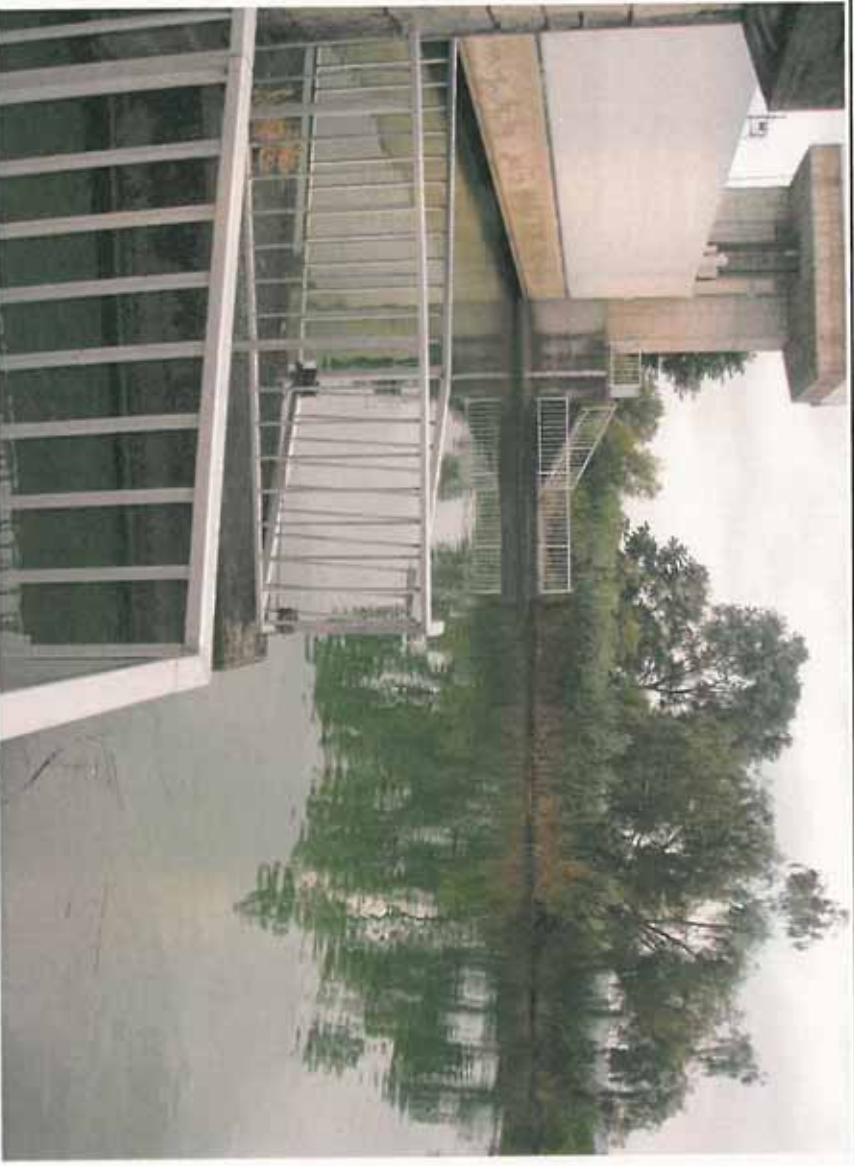
西浦右岸47.25km+50m 備前川水門表 レベル3~4

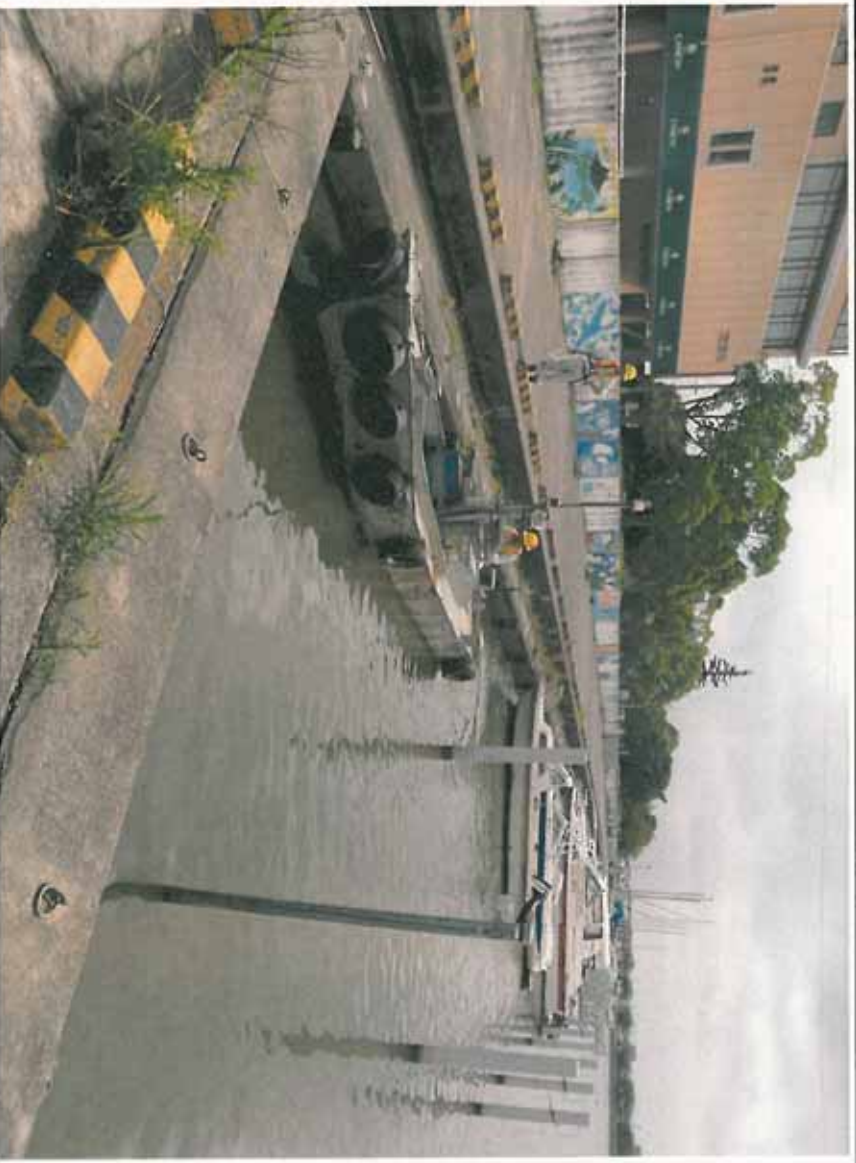
西浦中岸1.50km-100m レベル2

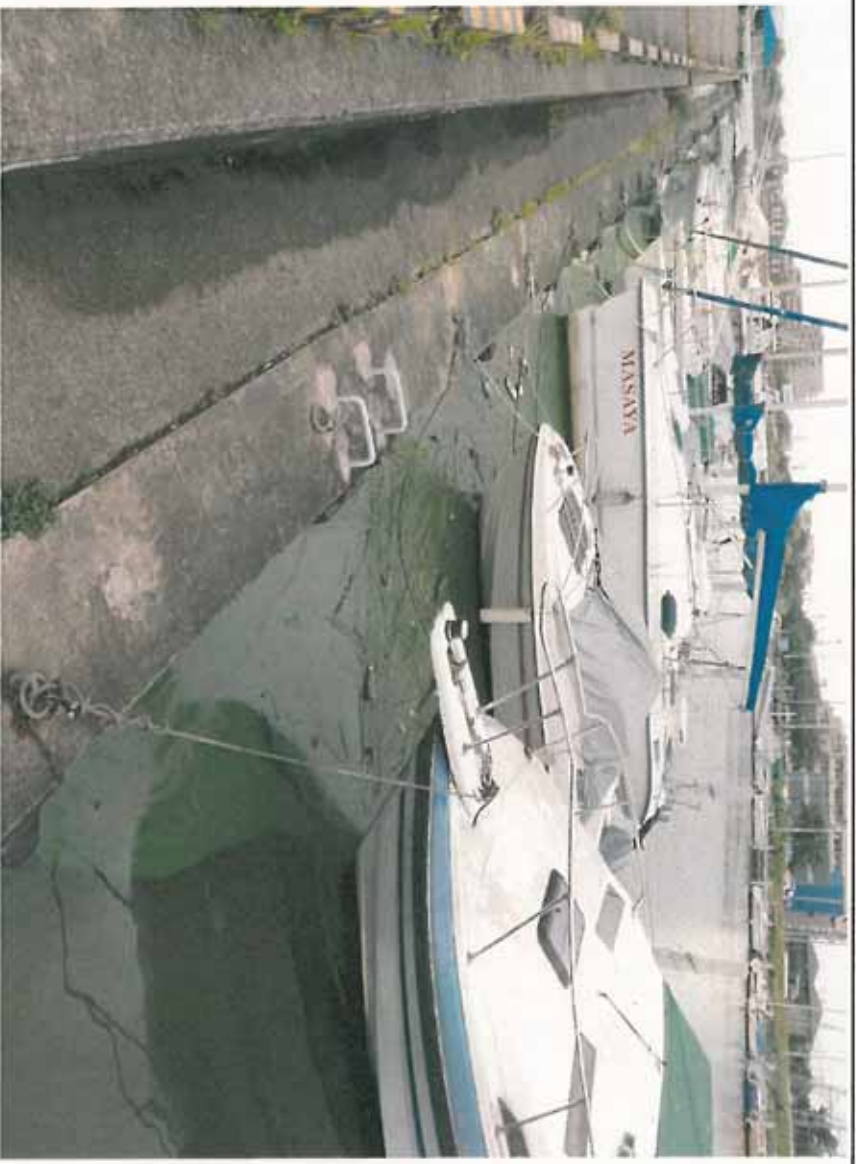
西浦中岸1.50km レベル4

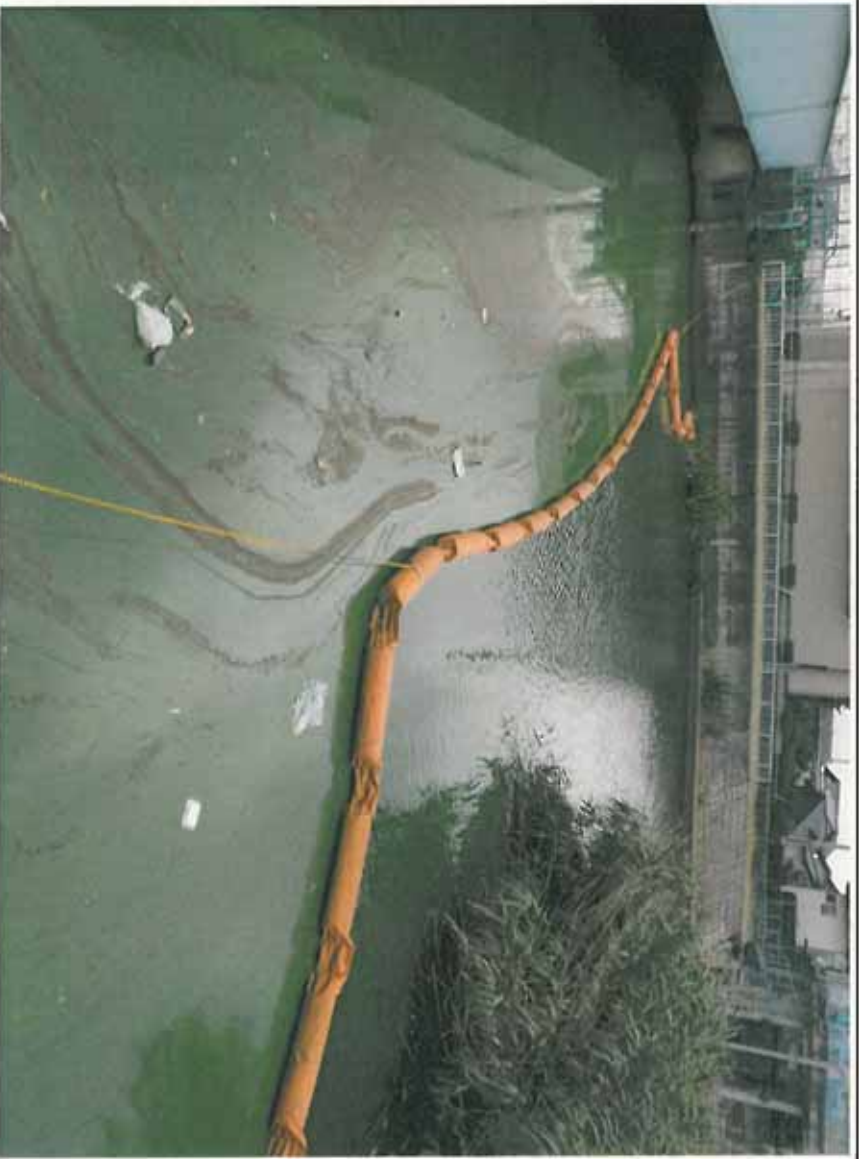
西浦中岸2.75km+40m(常磐線橋梁下) レベル5 9:45確認

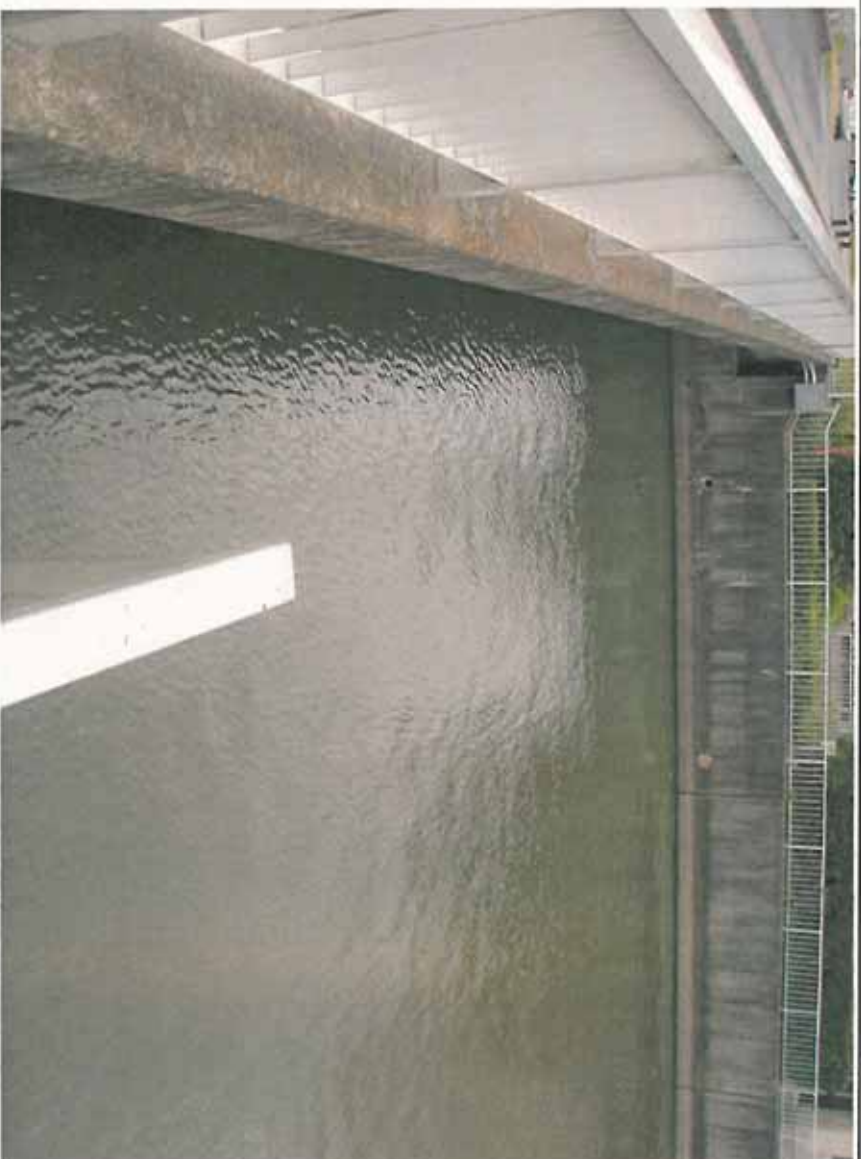
西浦右岸47.25km+50m 備前川水門裏 レベル2~3

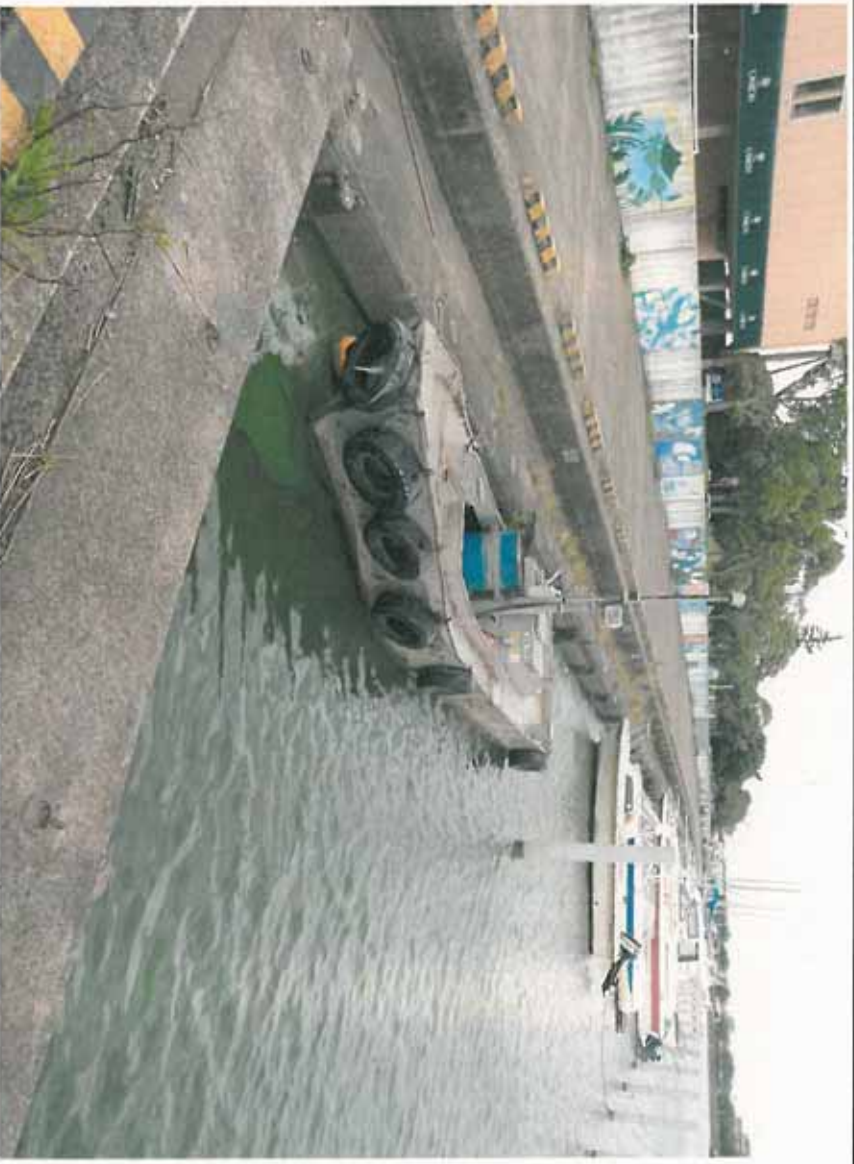
西浦中岸1.50km-100m レベル3

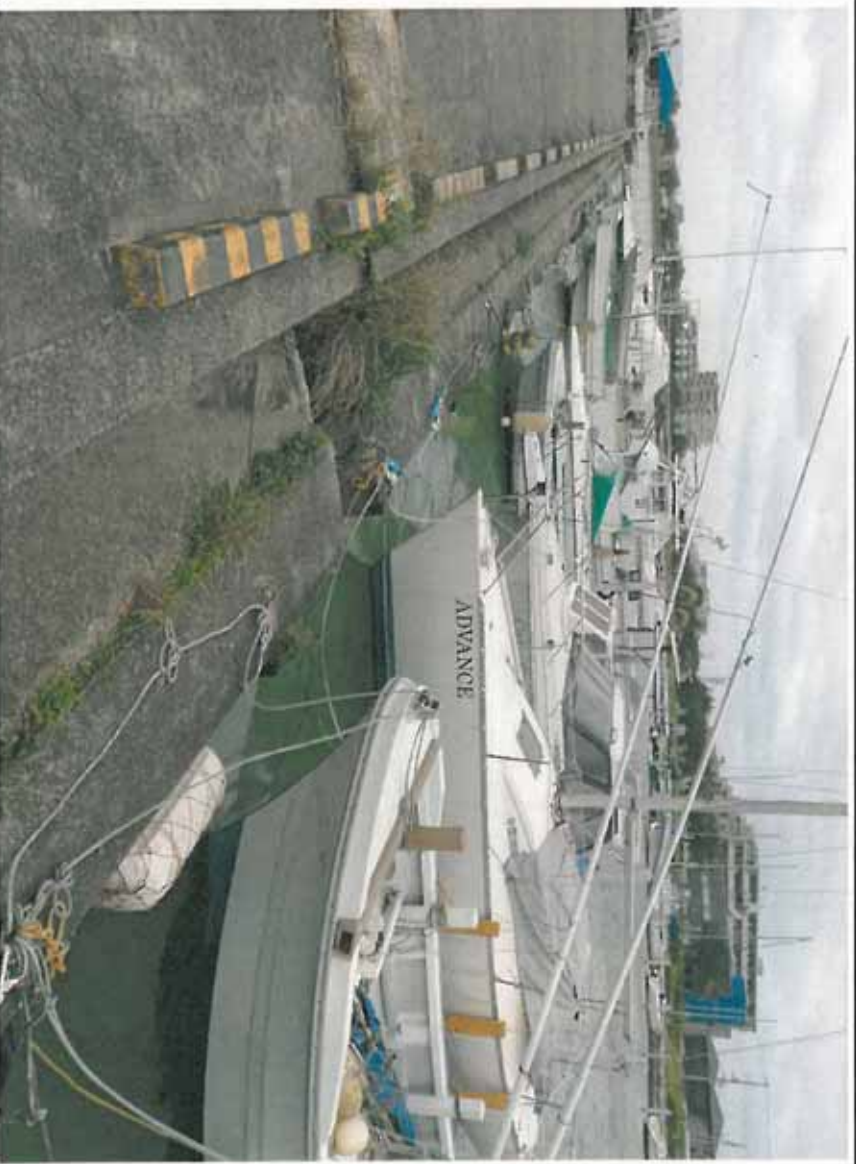
西浦中岸1.50km レベル4

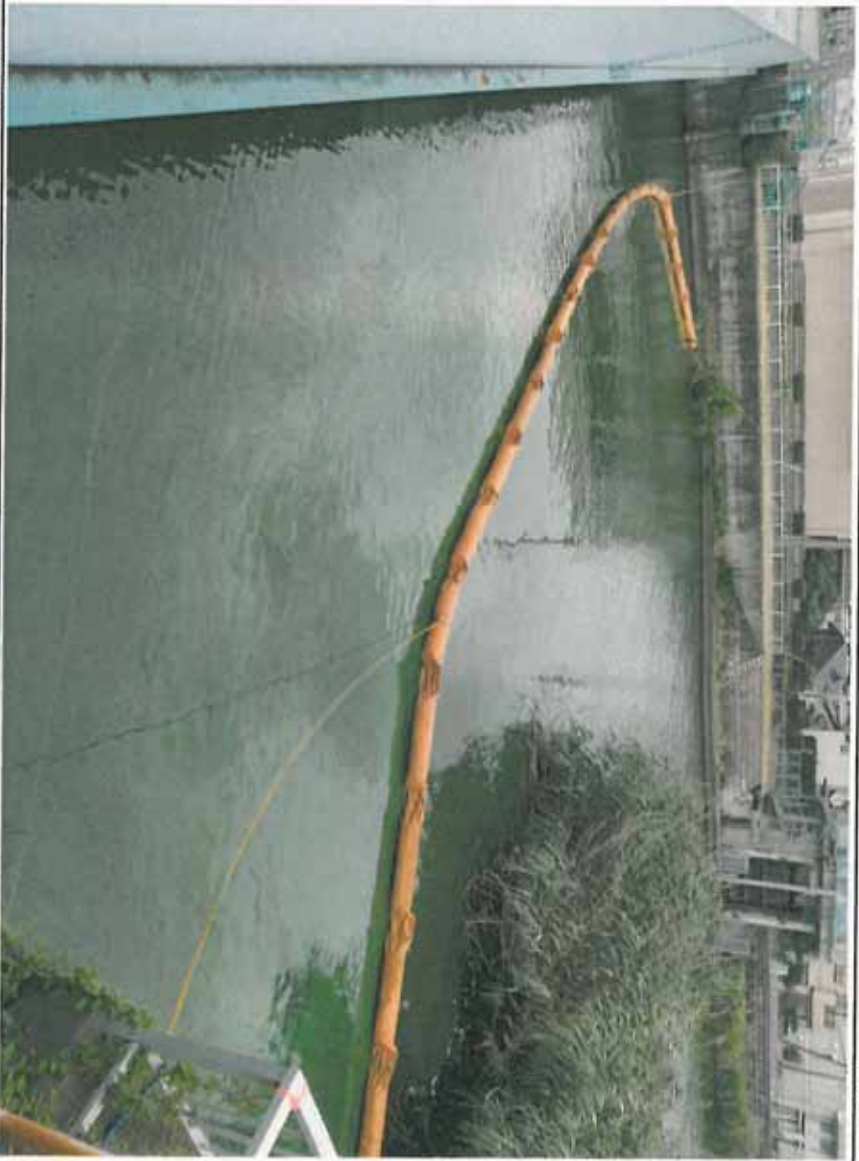
西浦中岸2.75km+40m(常磐線橋梁下) レベル4

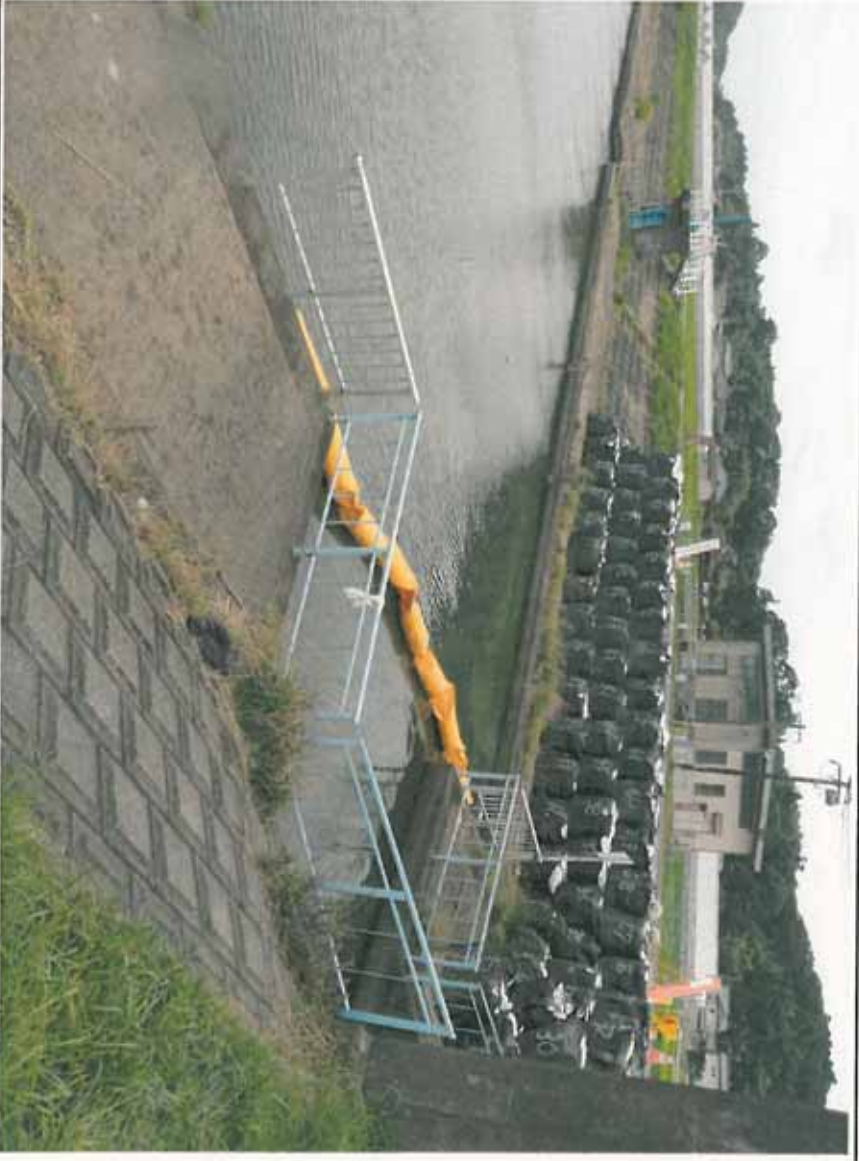
西浦中岸36.50km-70m レベル3~4

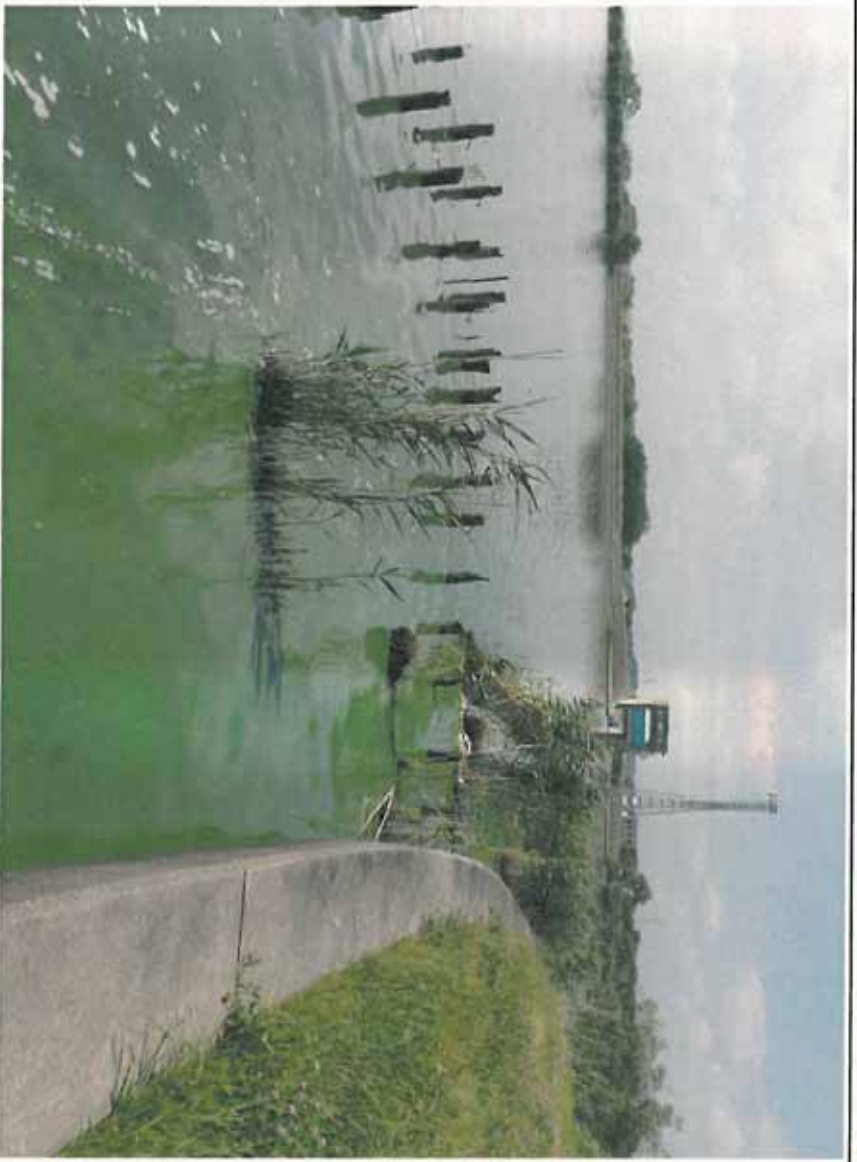
西浦中岸0.00km レベル4

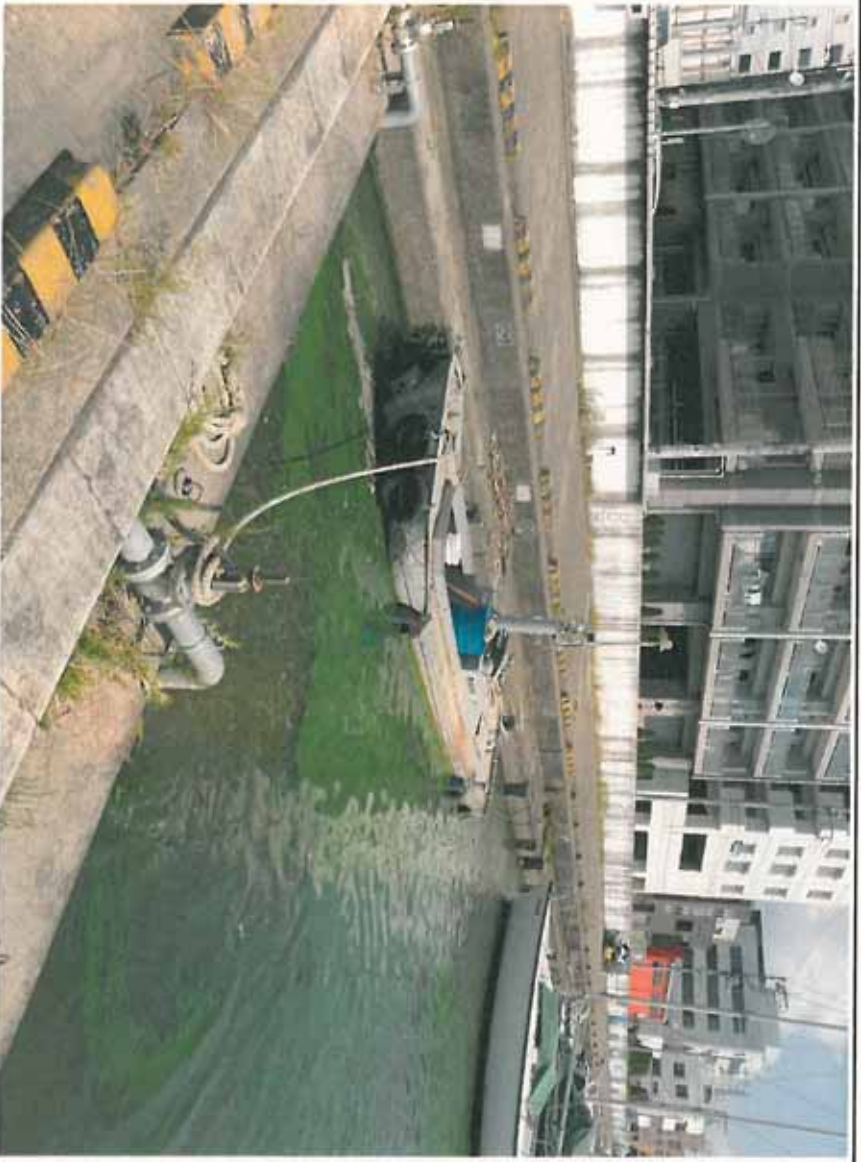
西浦中岸1.25km+200m レベル4 作業船攪拌・流送作業状況

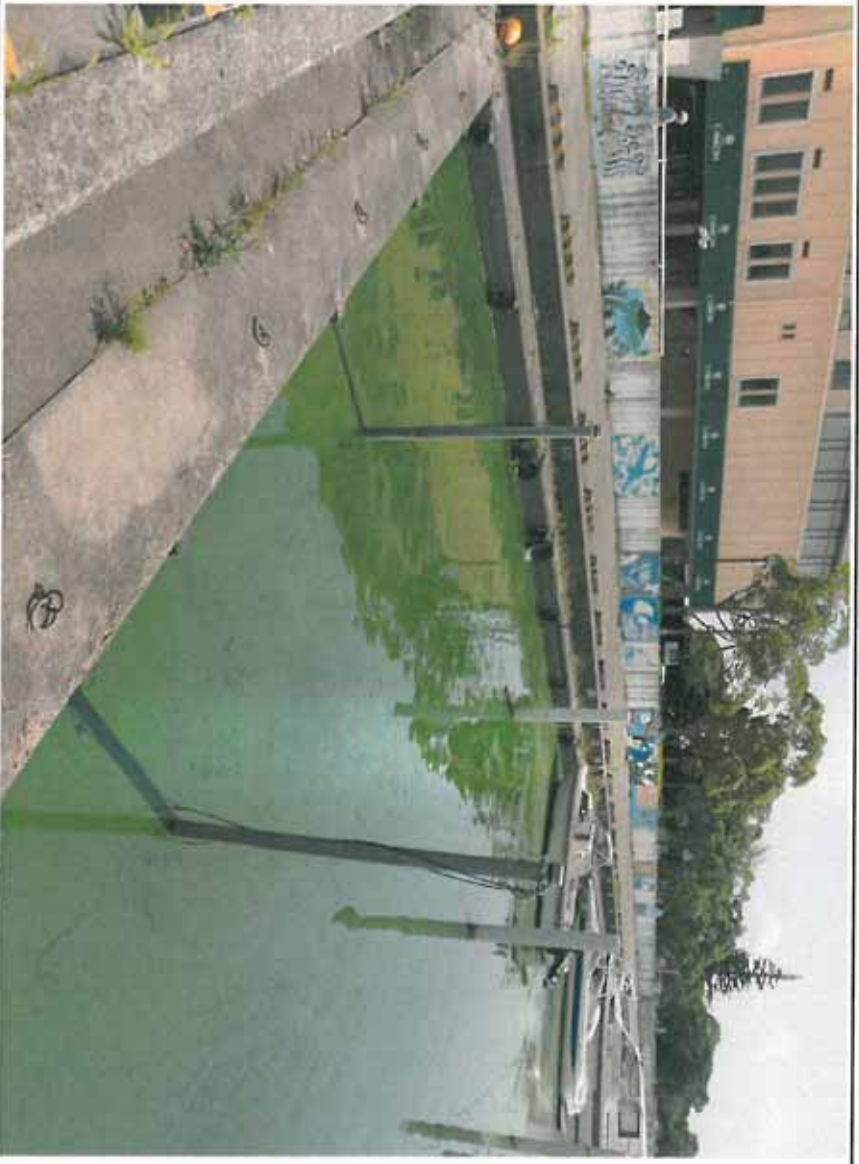
西浦中岸1.50km-100m レベル4

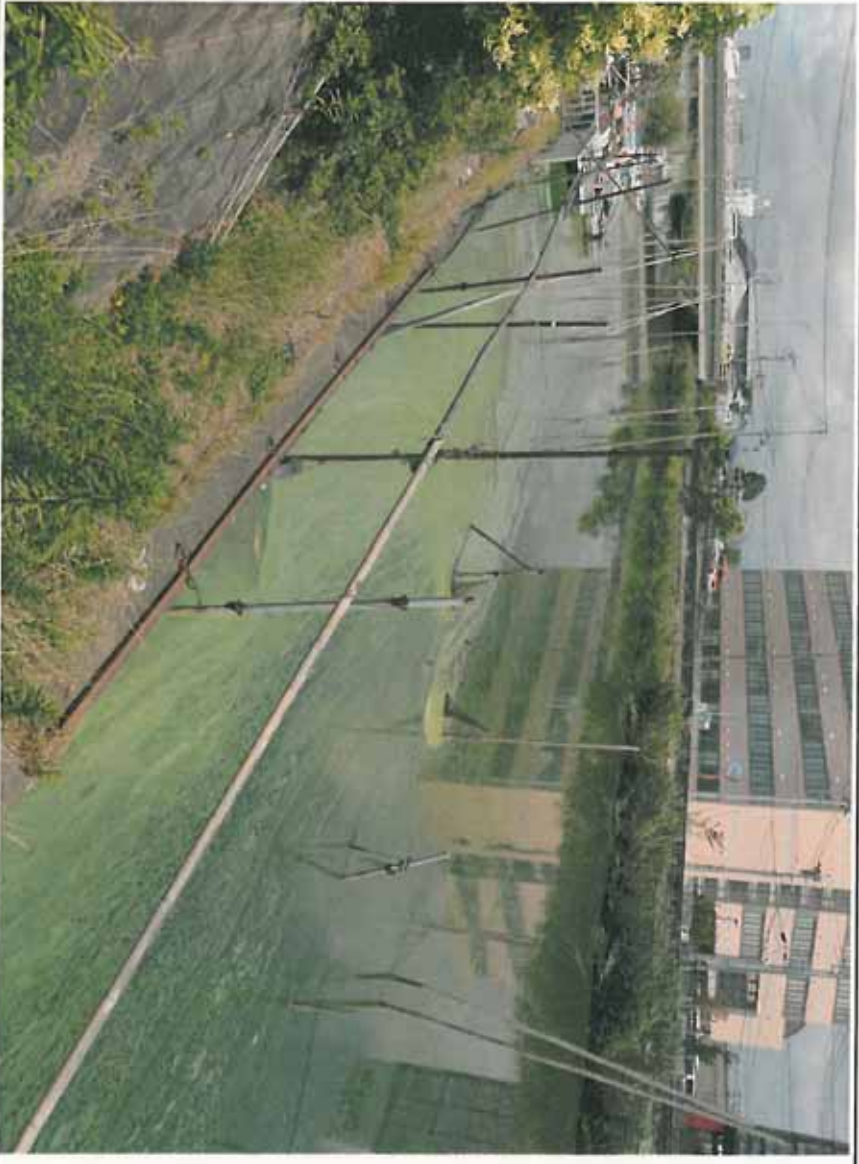
西浦中岸2.50km+100m (新川) レベル5

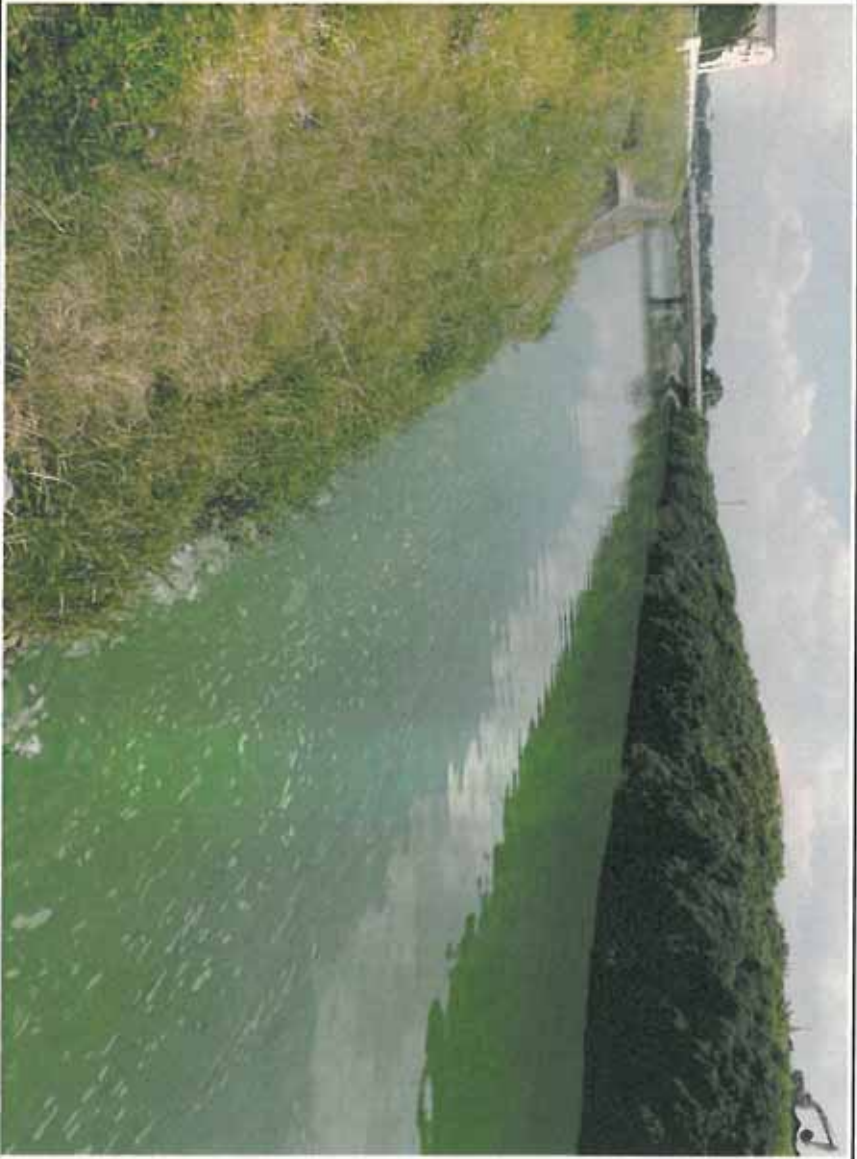
西浦中岸3.50km+100m (境川) レベル4

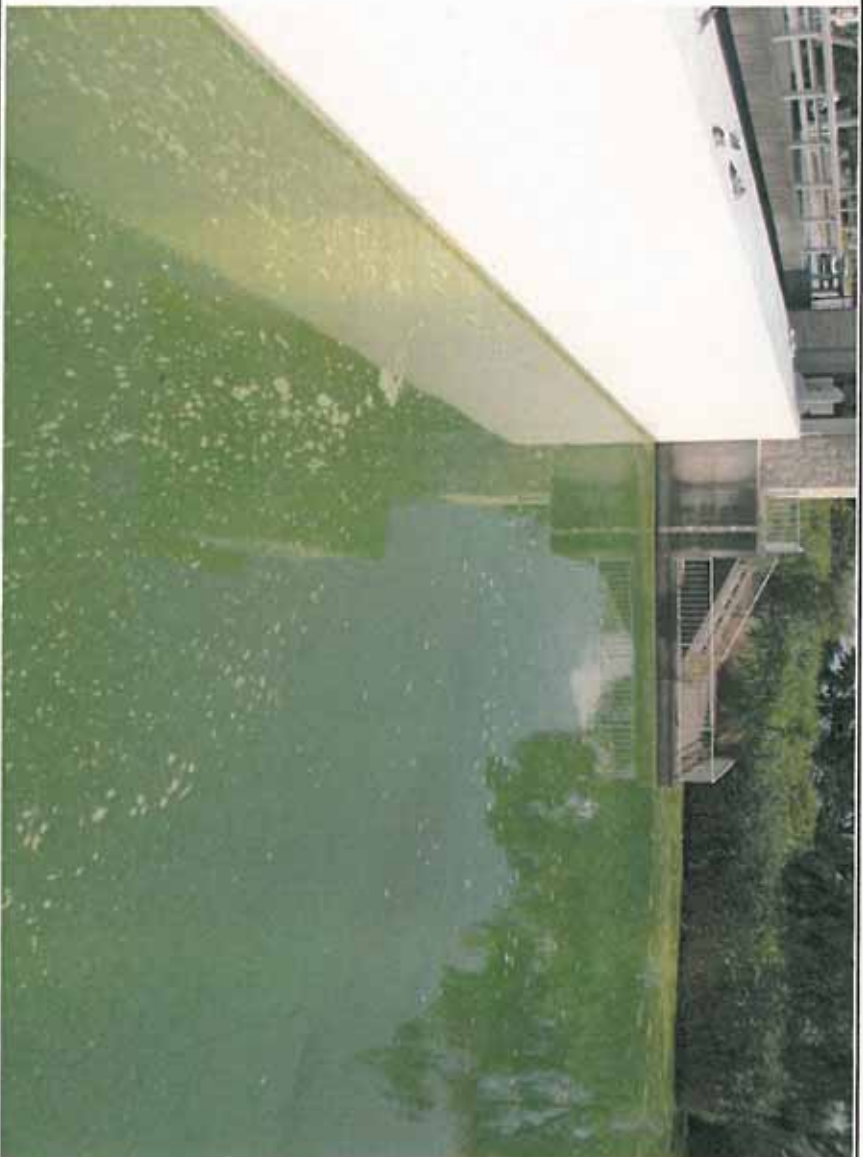
西浦右岸47.25km+50m 備前川 レベル4

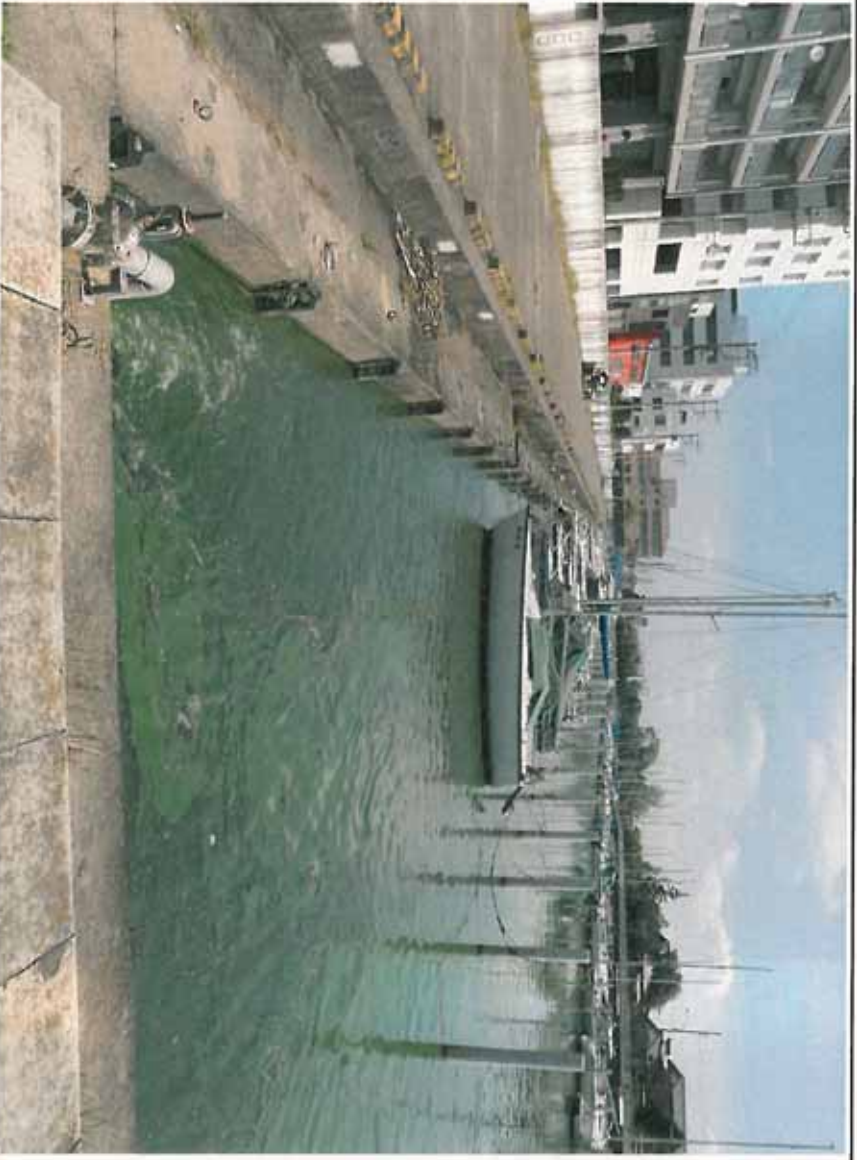
西浦中岸1.25km+200m レベル4
