西浦アオコ発生・対策状況日誌 平成24年7月18日(水)

北浦アオコ発生・対策状況日誌

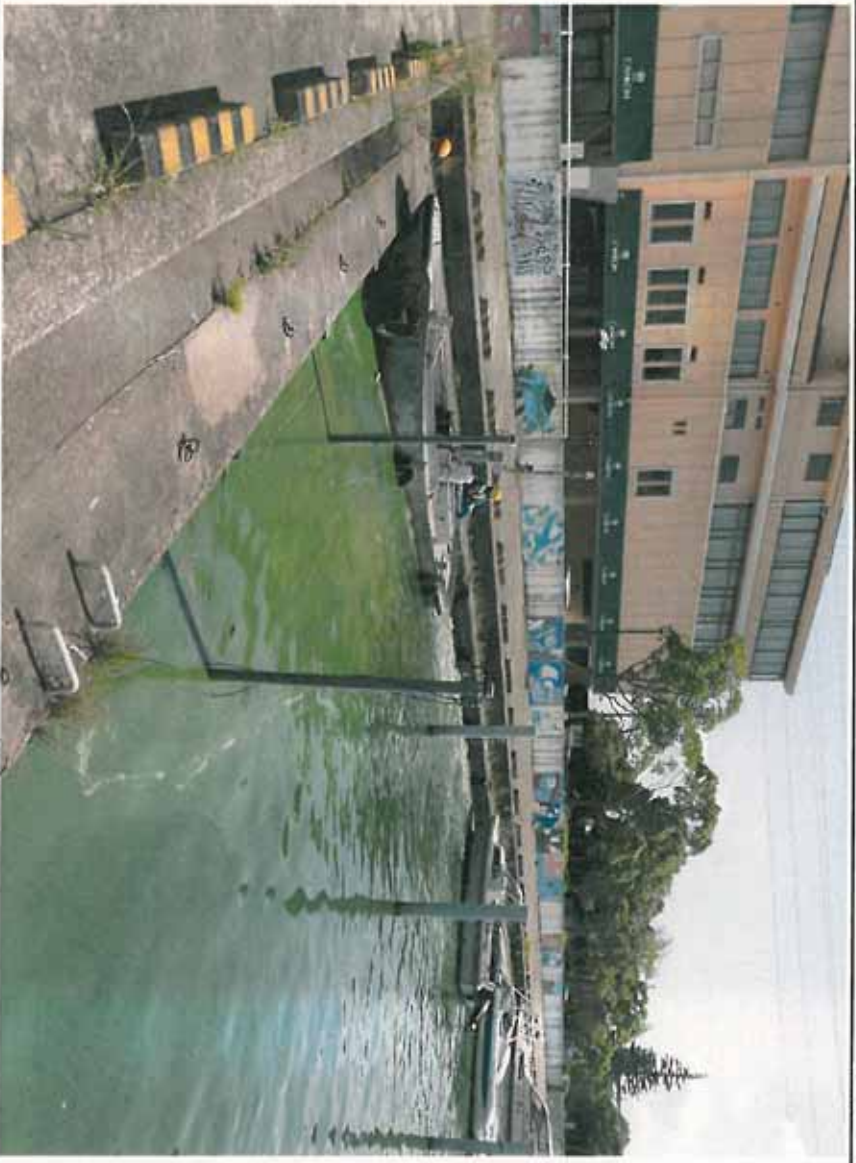
西浦中岸1.50km-100m レベル4

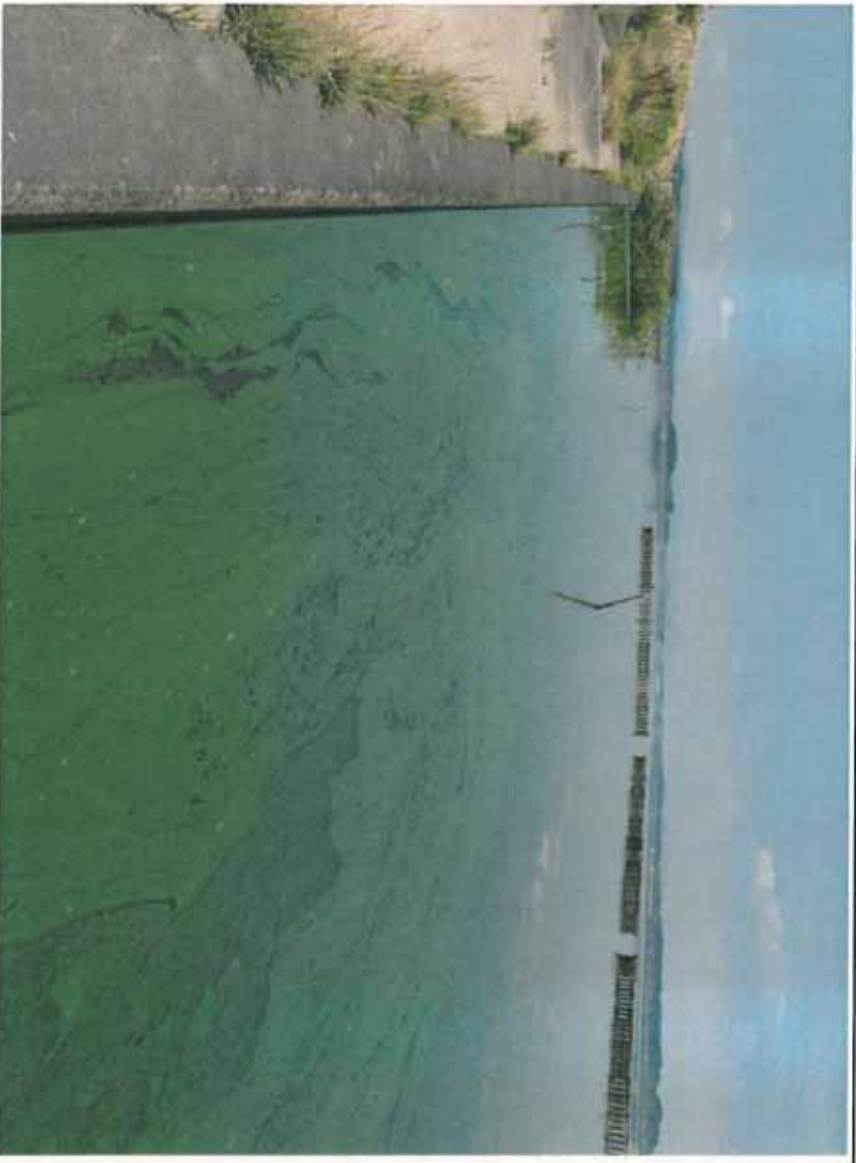
西浦中岸29.50km レベル4

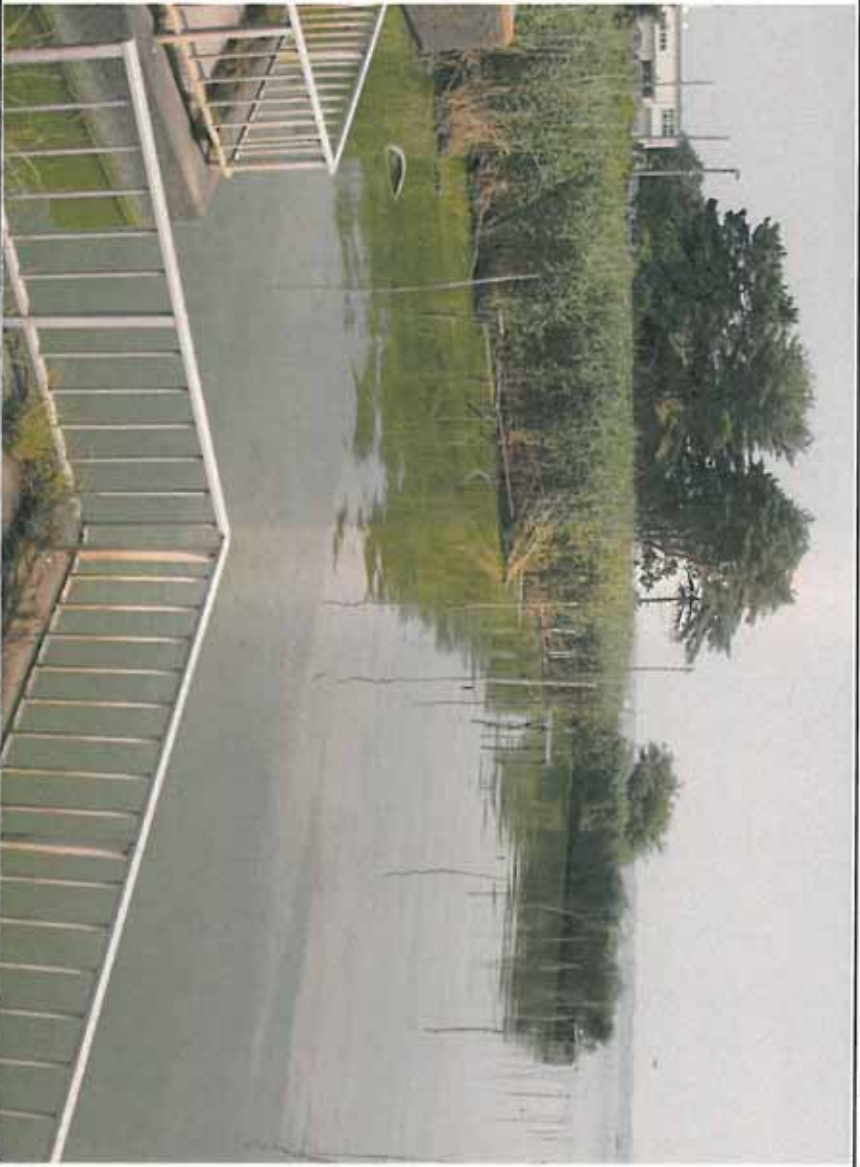
西浦右岸44.75km レベル3~4

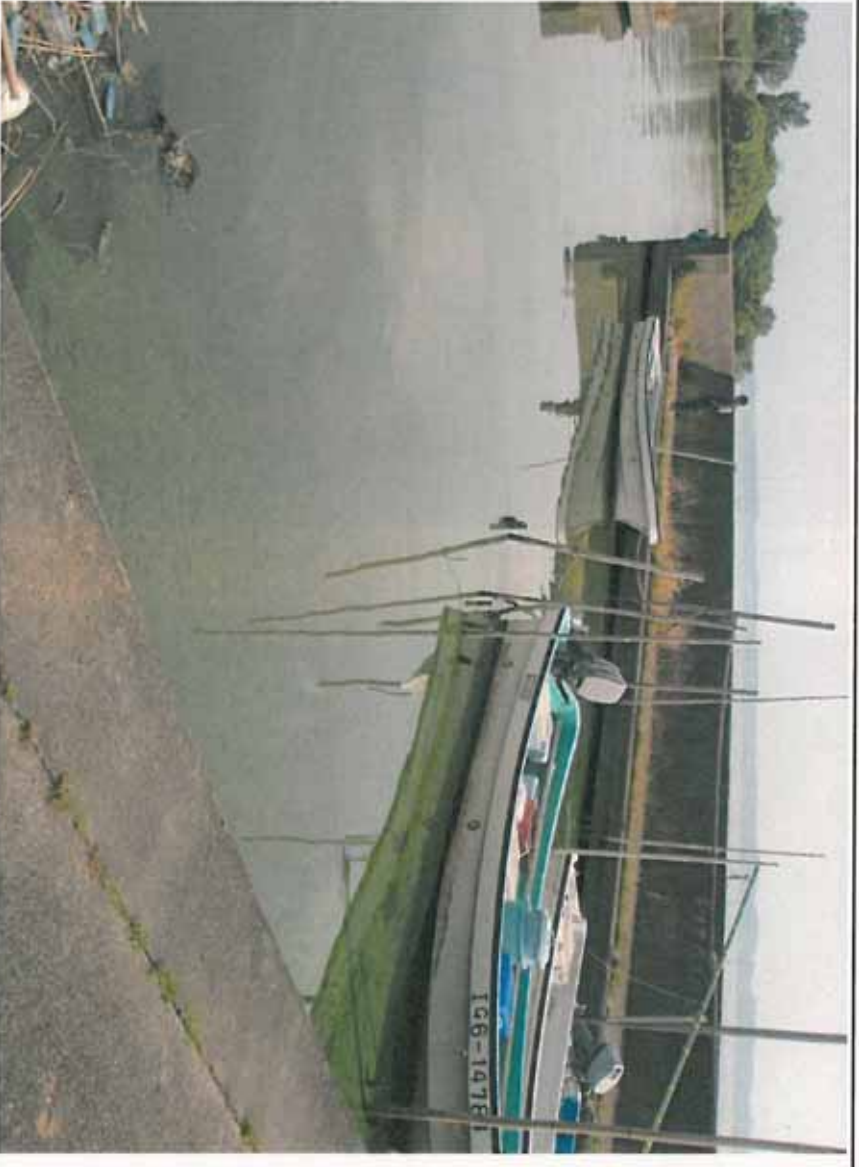
西浦右岸46.50km+70m(大岩田舟溜り) レベル3~4

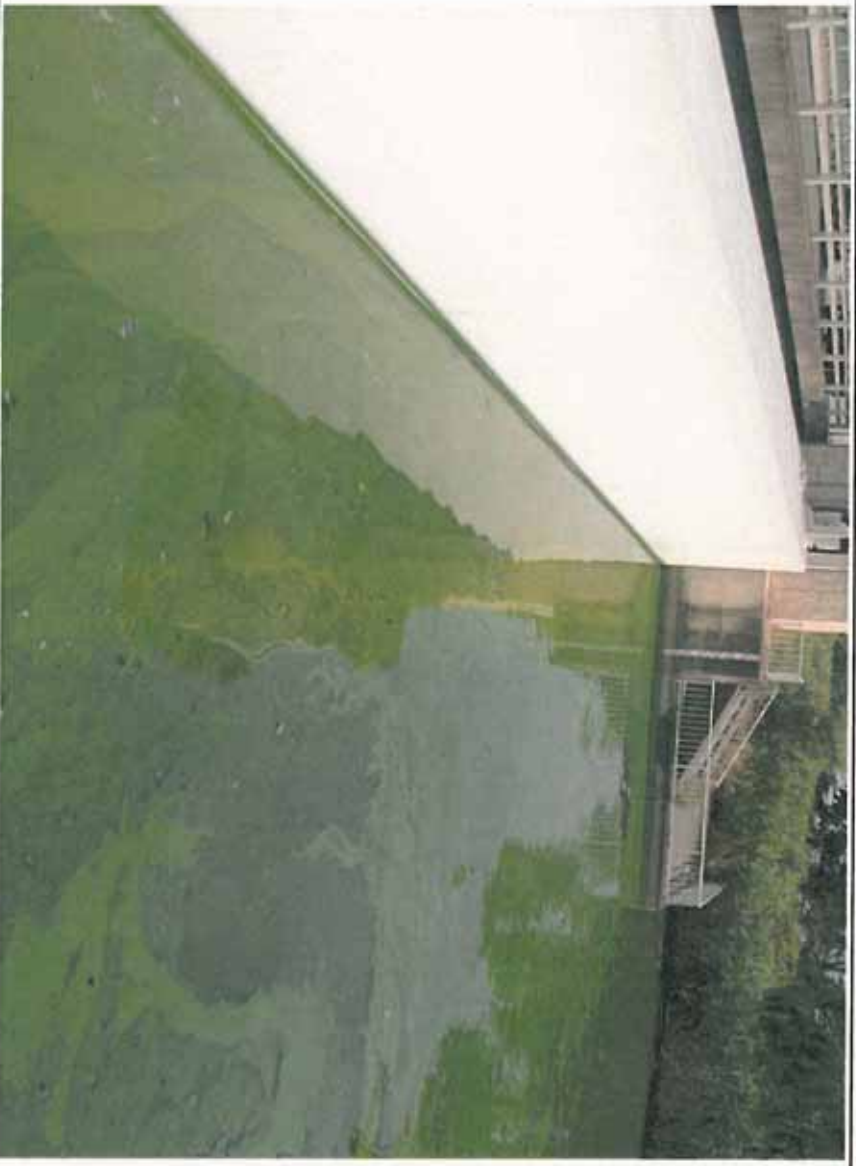
西浦右岸47.25km+50m 備前川 レベル4

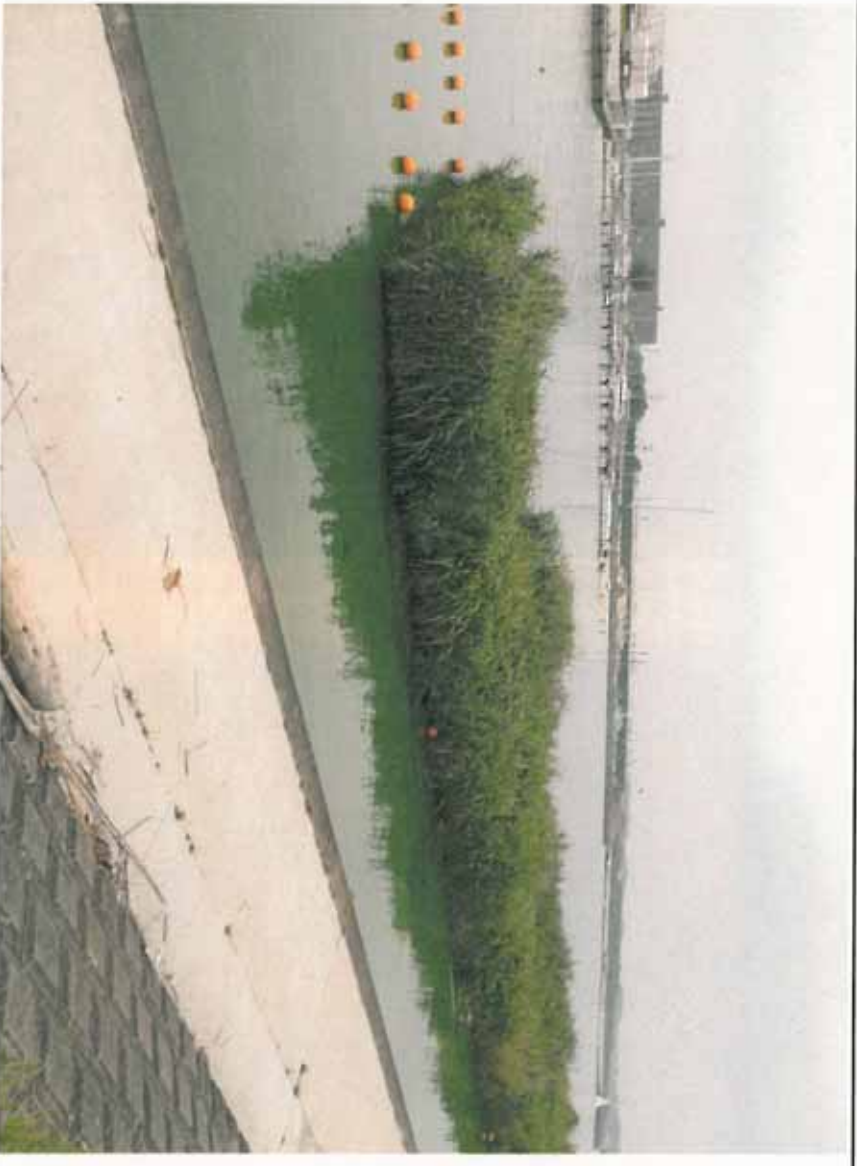
西浦中岸0.75km レベル4

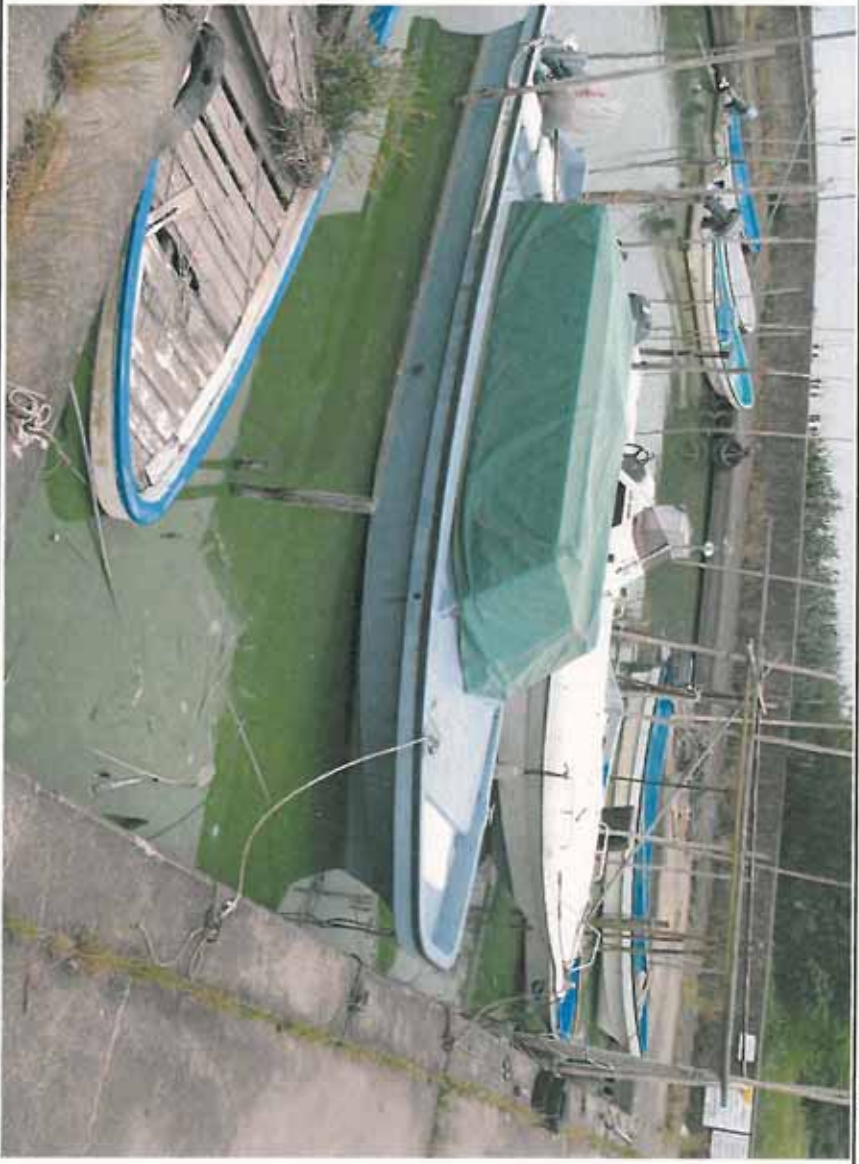
西浦右岸46.50km+70m(大岩田舟溜り) レベル4

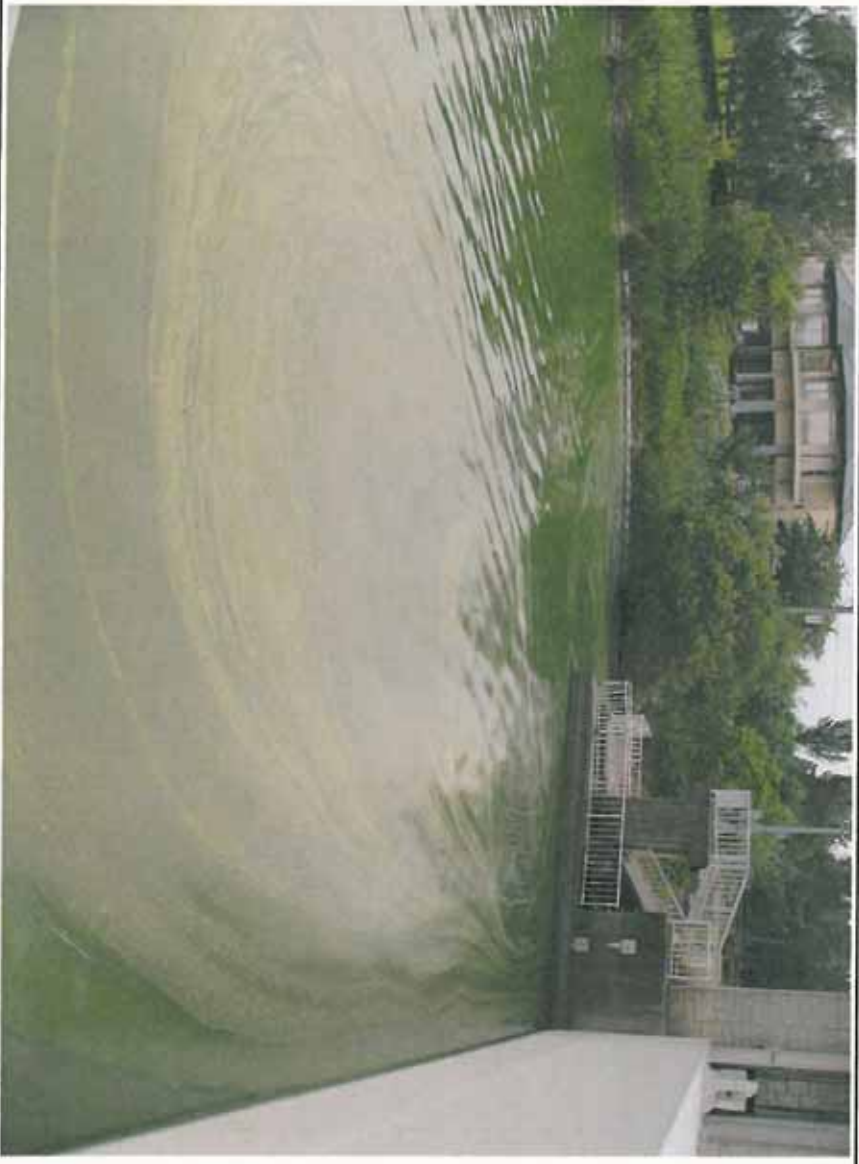
西浦右岸47.25km+50m 備前川 レベル4

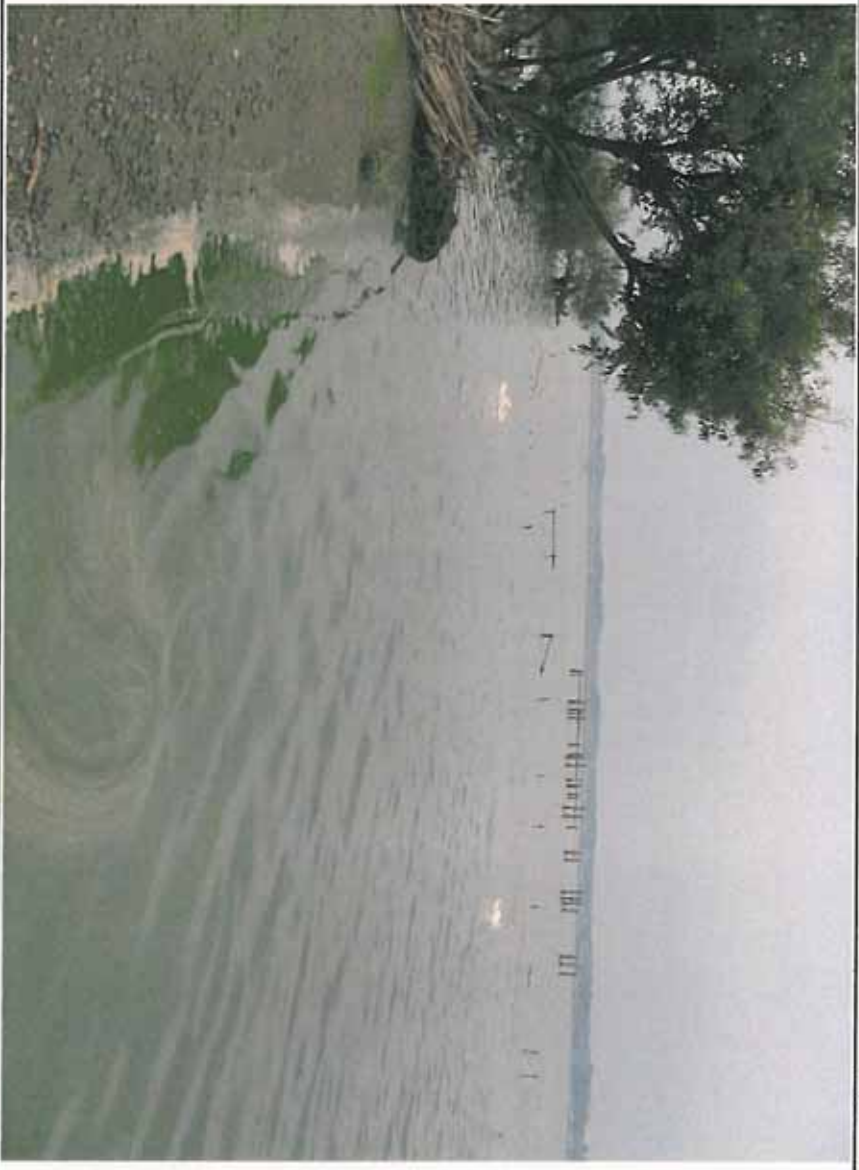
西浦右岸47.50km レベル4

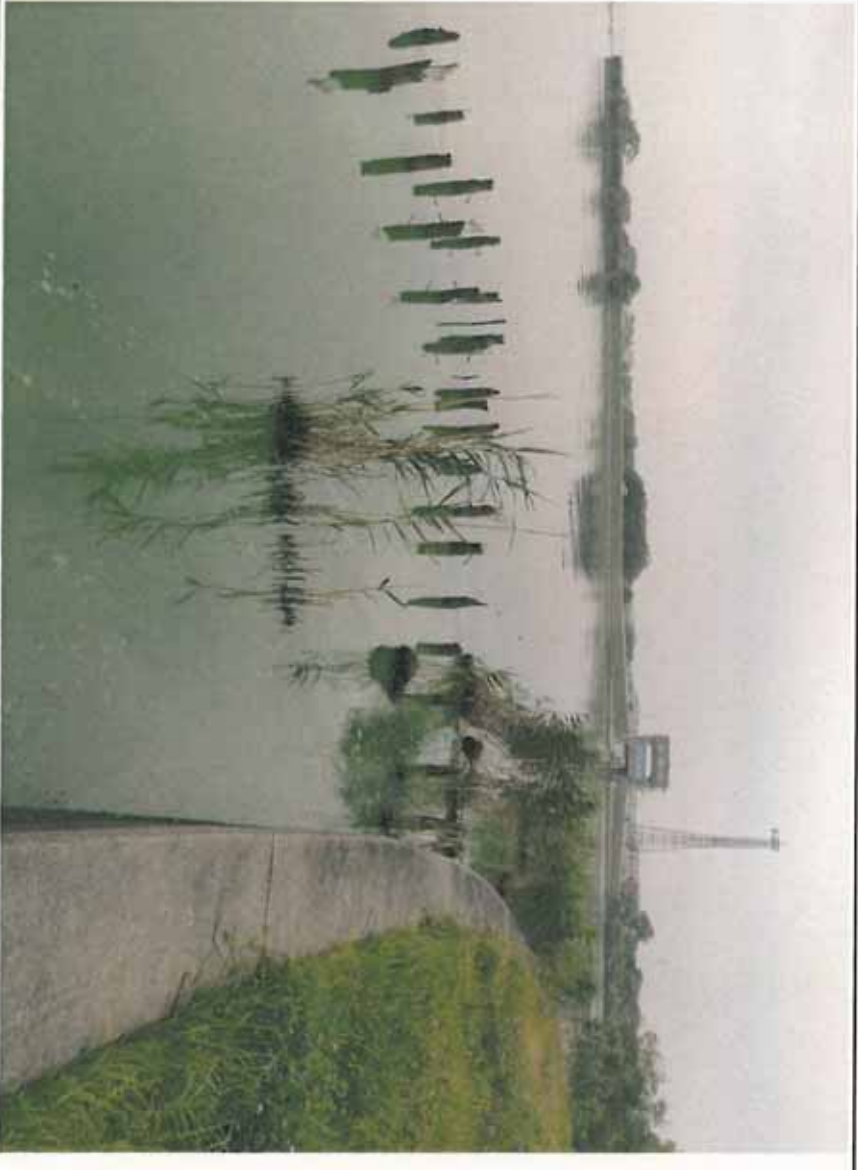
西浦中岸0.00km レベル4

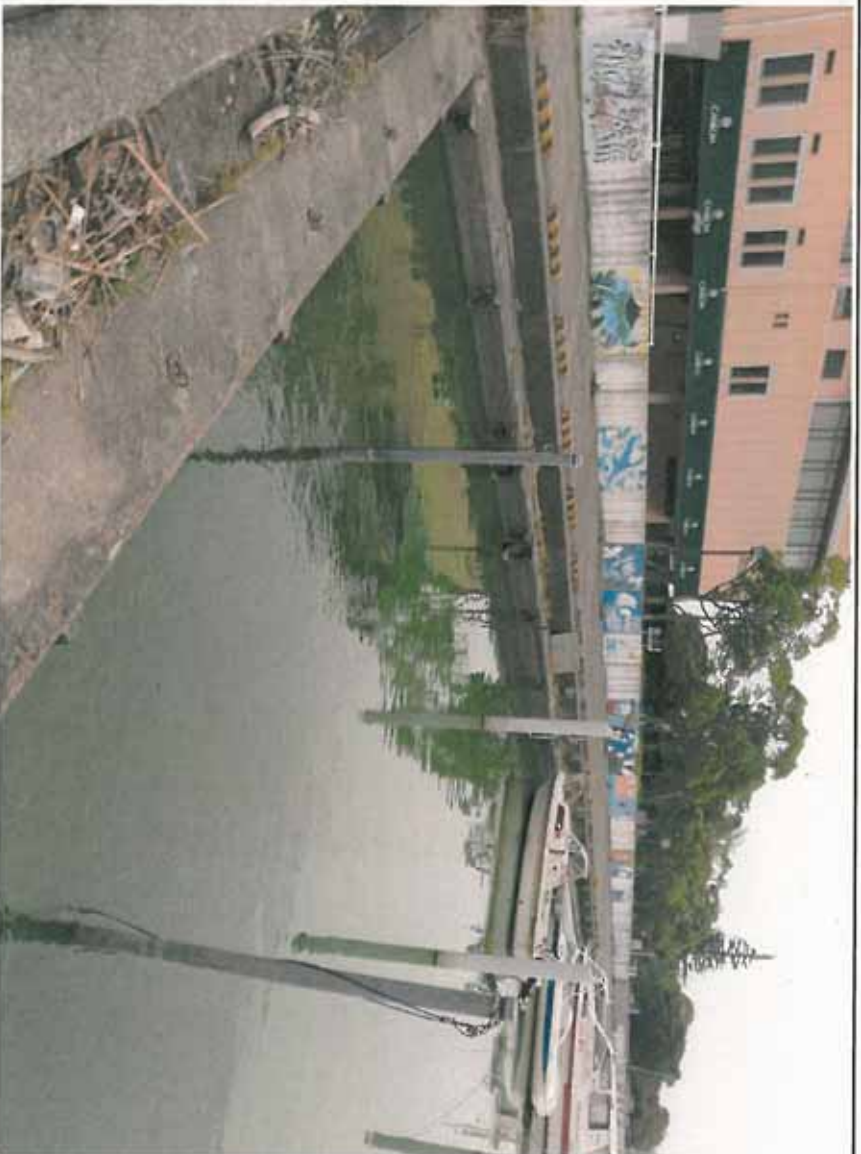
西浦中岸1.50km-100m レベル3~4

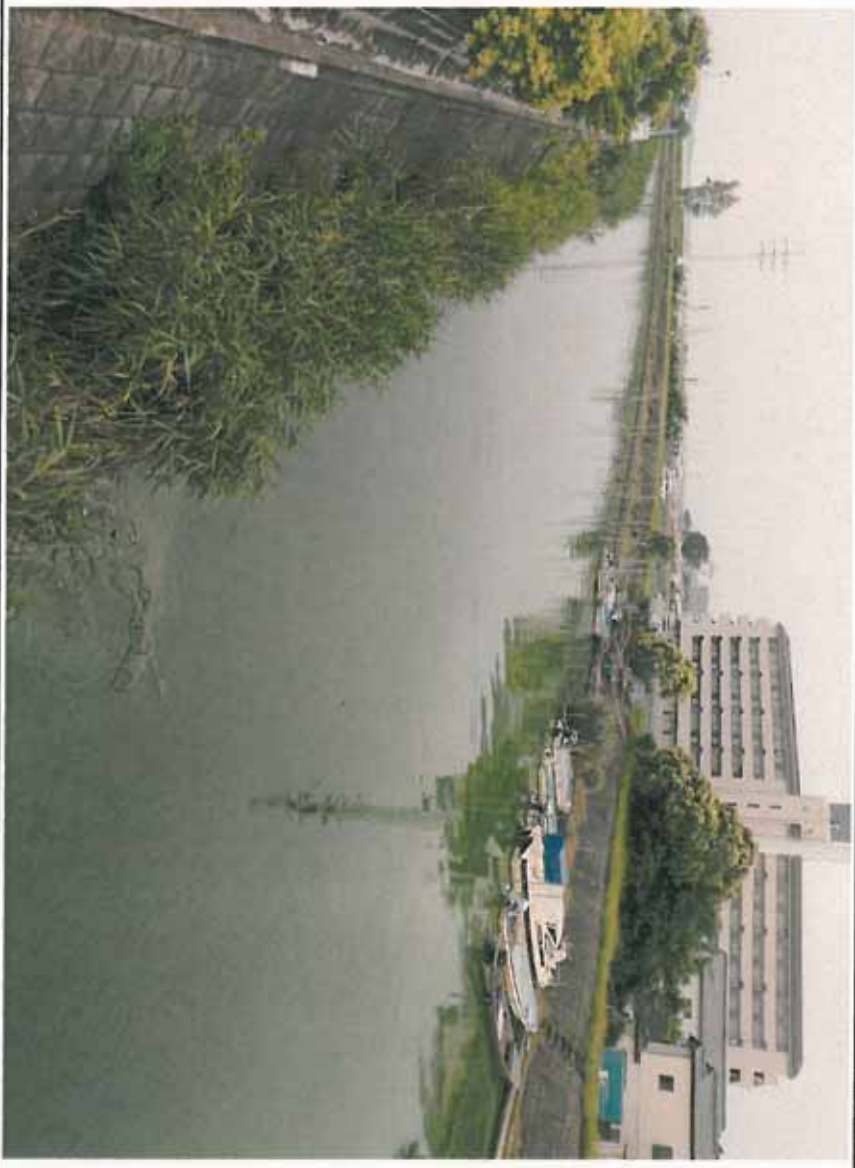
西浦中岸2.50km レベル3~4

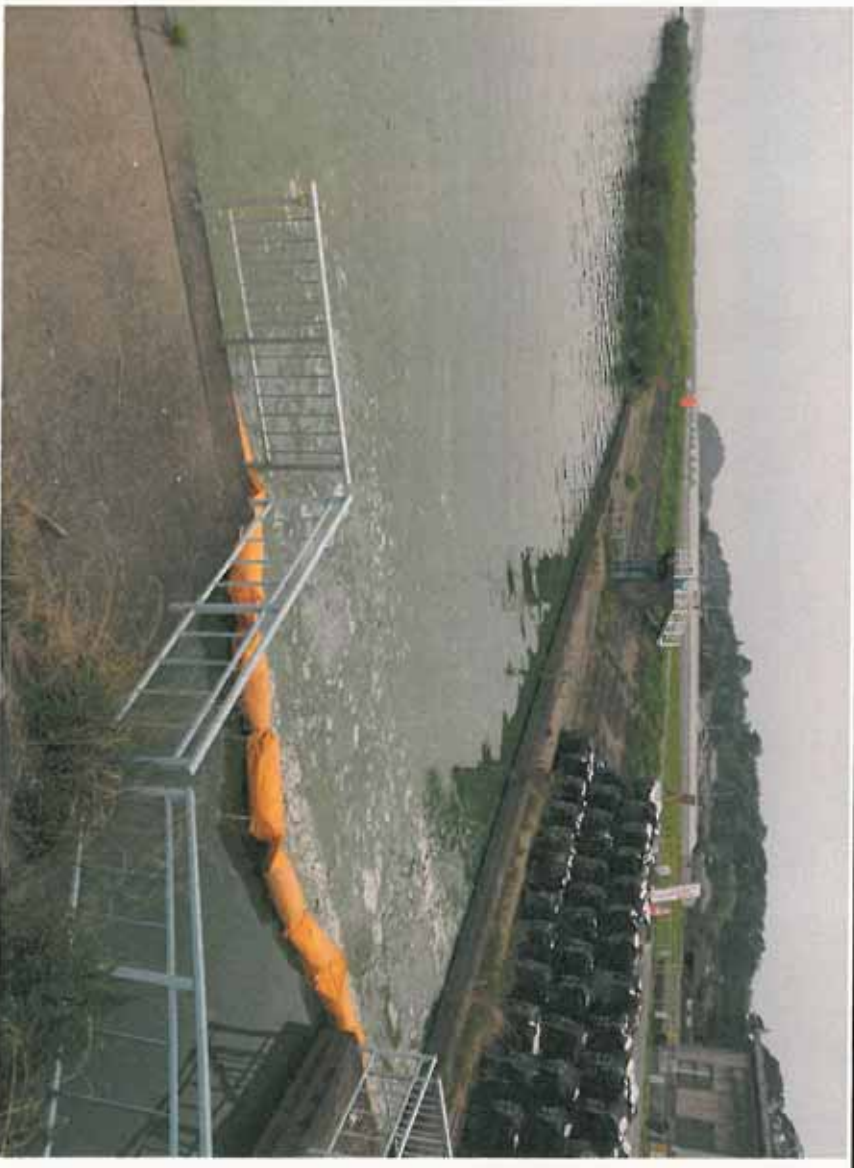
西浦中岸36.50km~50m レベル5~6

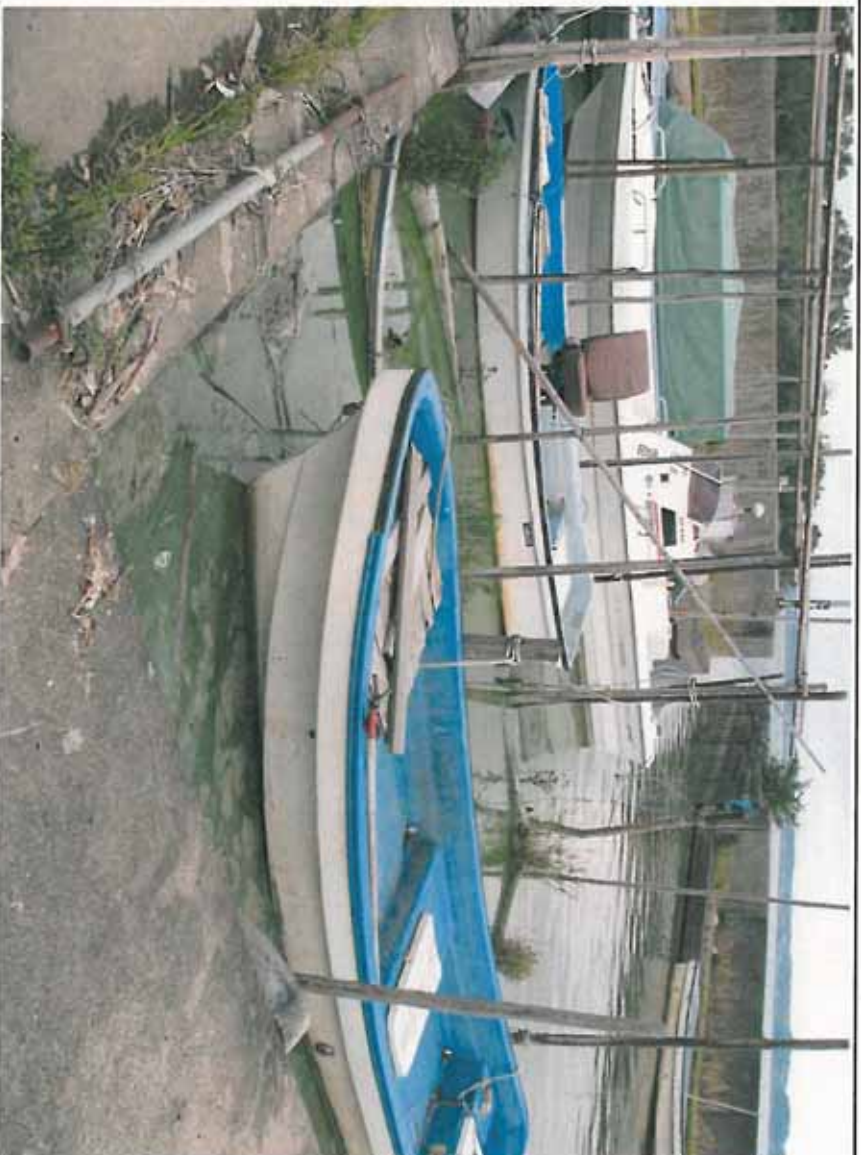
西浦右岸46.50km+70m (大岩田舟溜り) レベル4~5

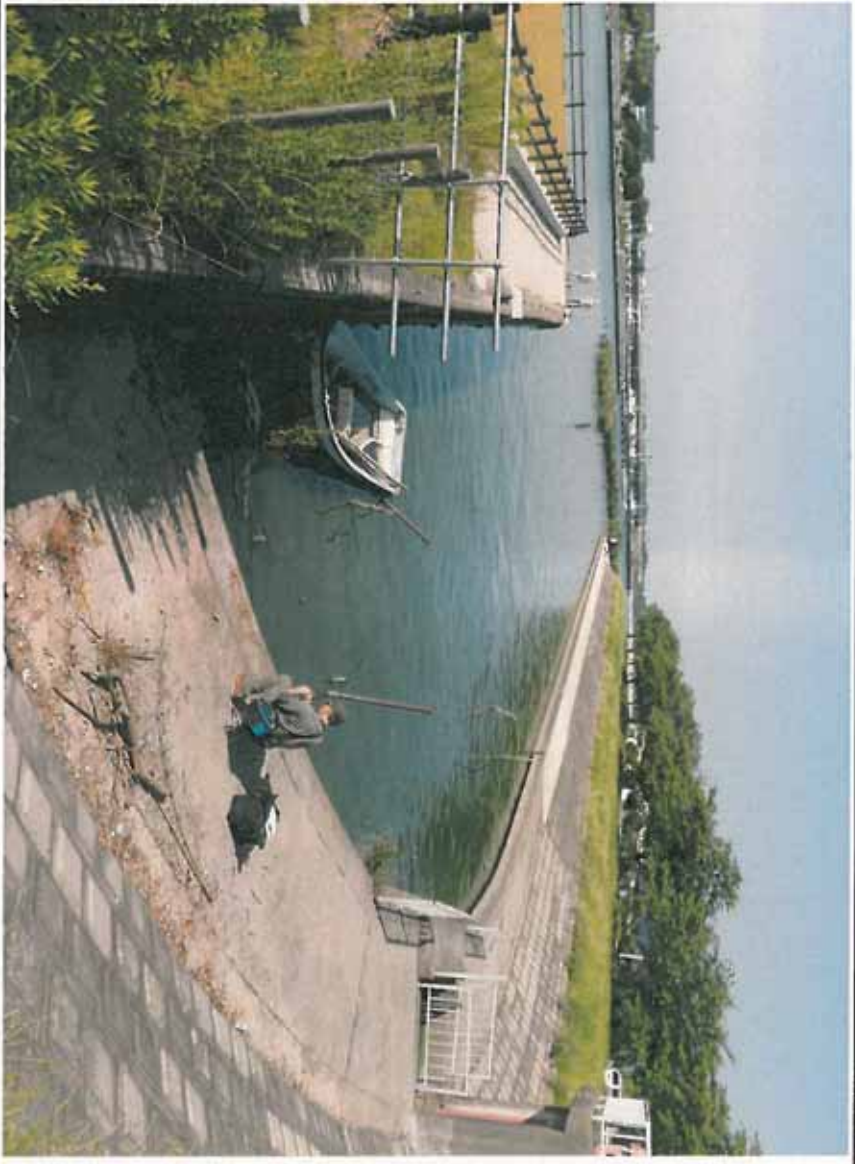
西浦中岸1.00km-50m レベル3~4

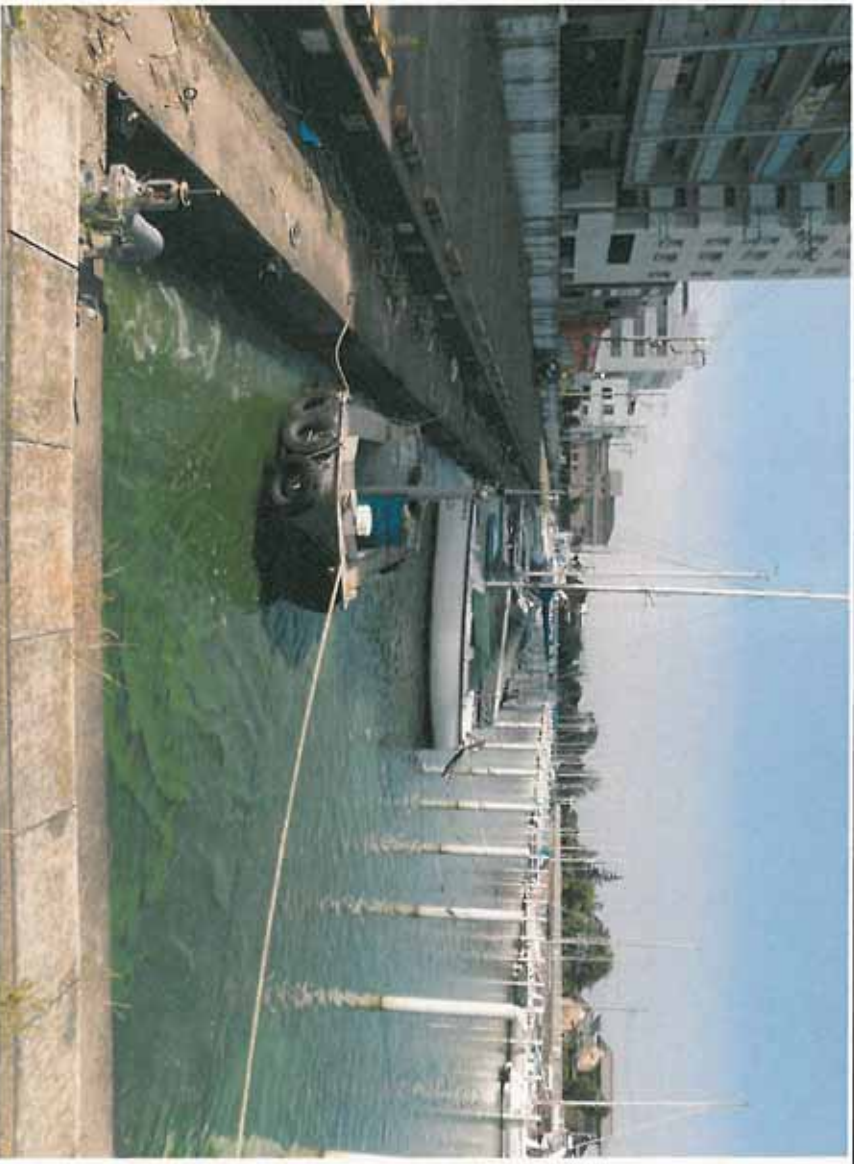
西浦中岸1.25km+200m レベル4

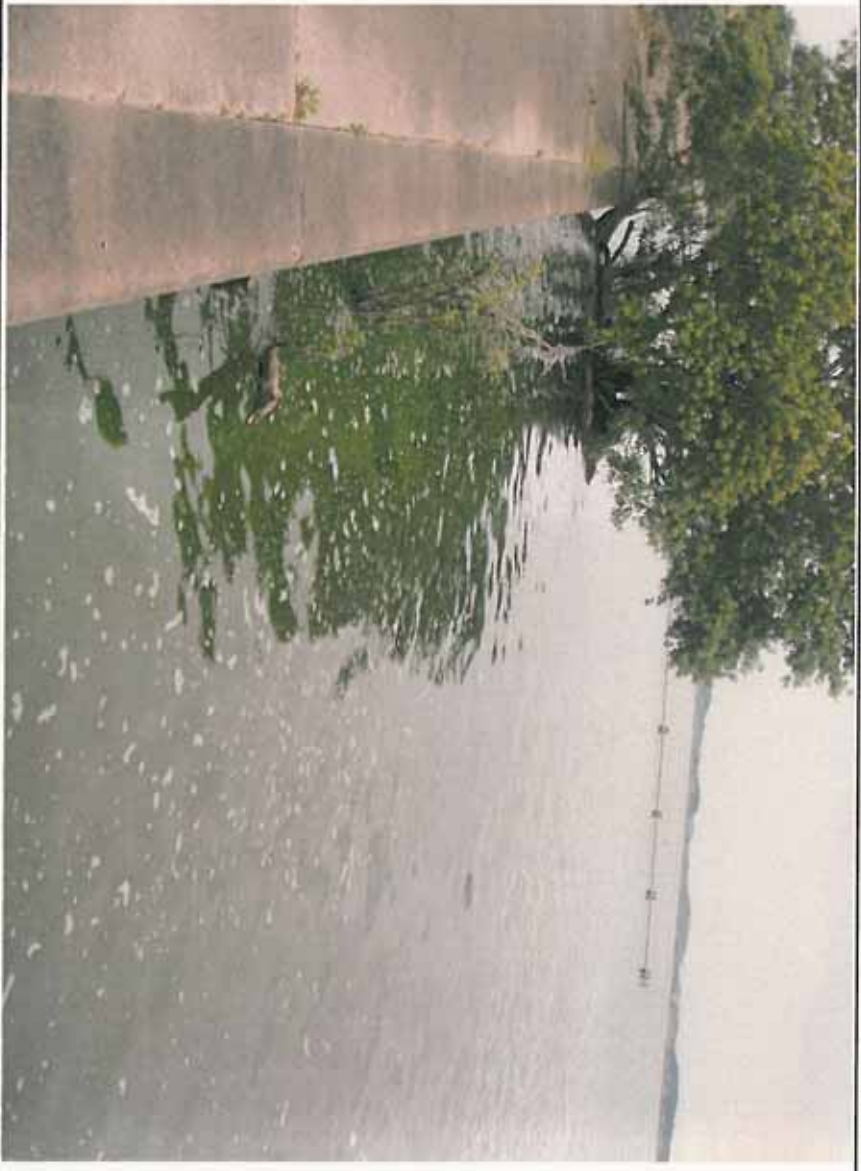
西浦右岸20.00km レベル3

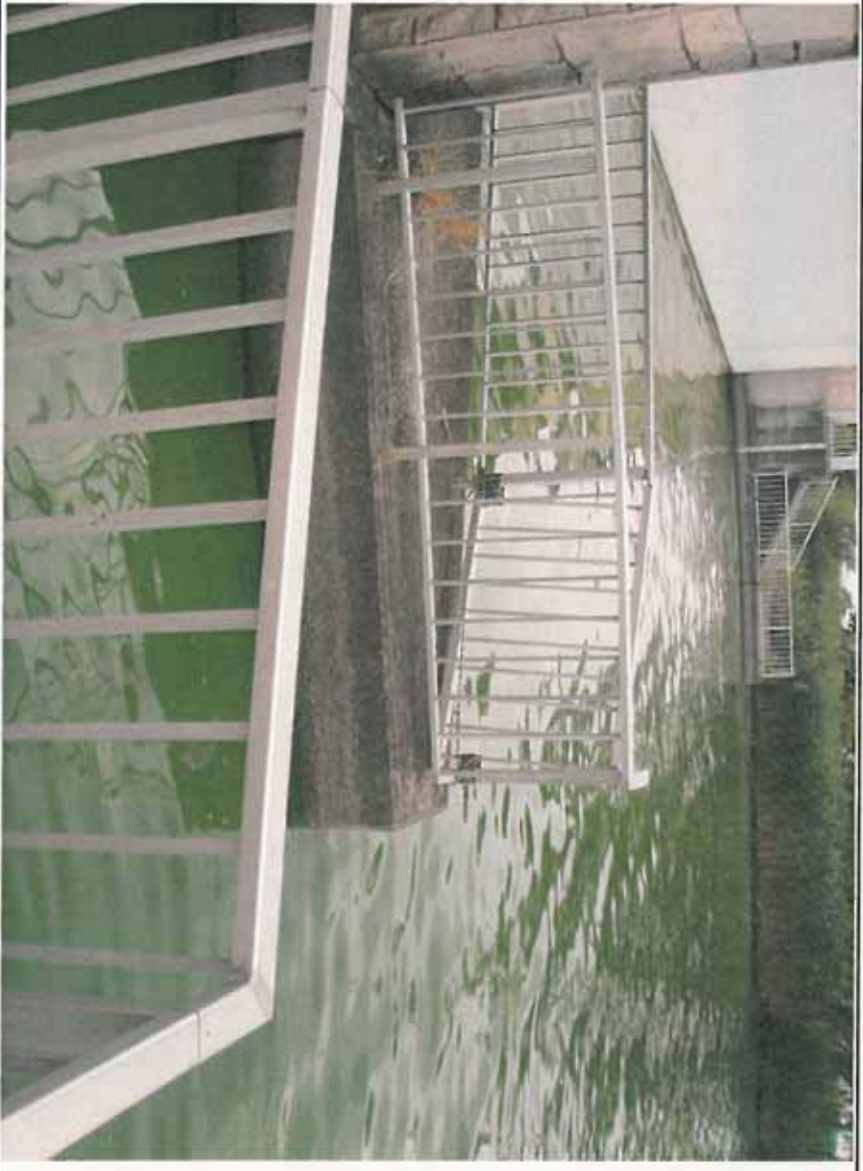
西浦右岸47.25km+50m 備前川 レベル4

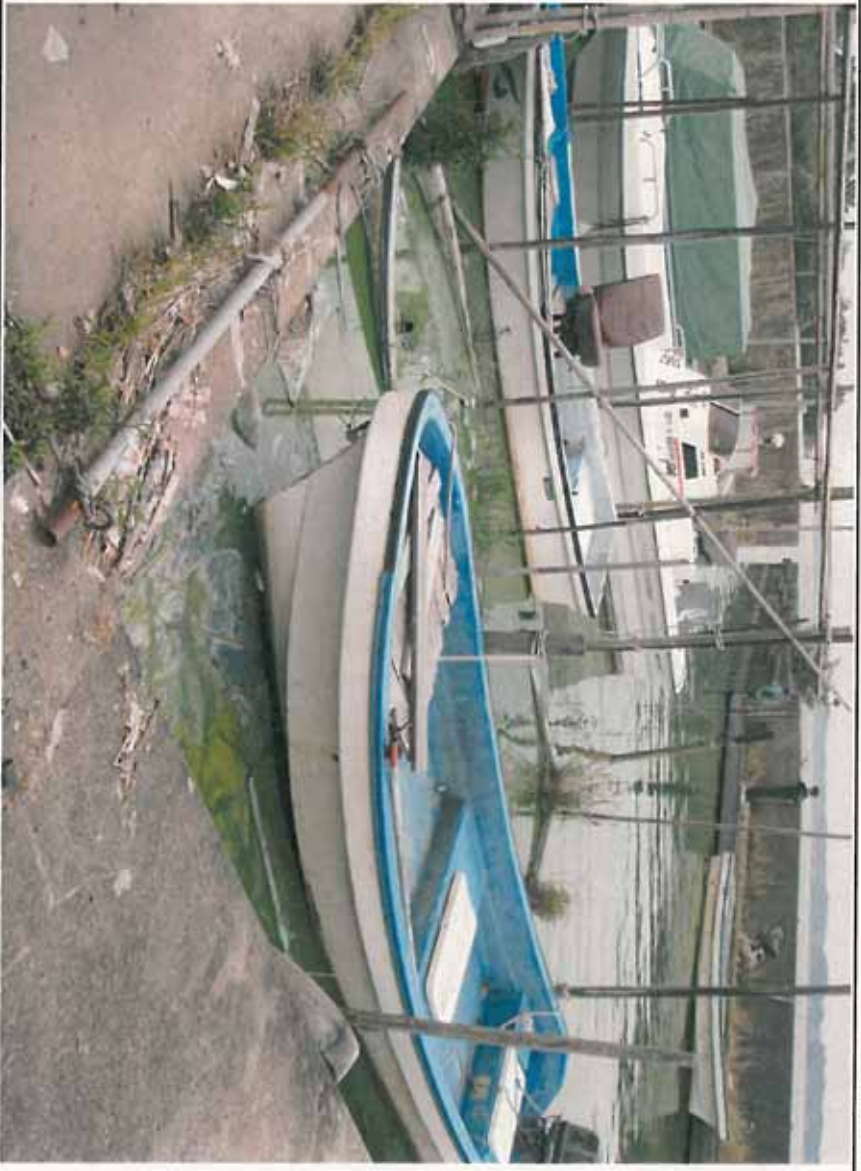
西浦右岸46.50km+70m(大岩田舟溜り) レベル4~5

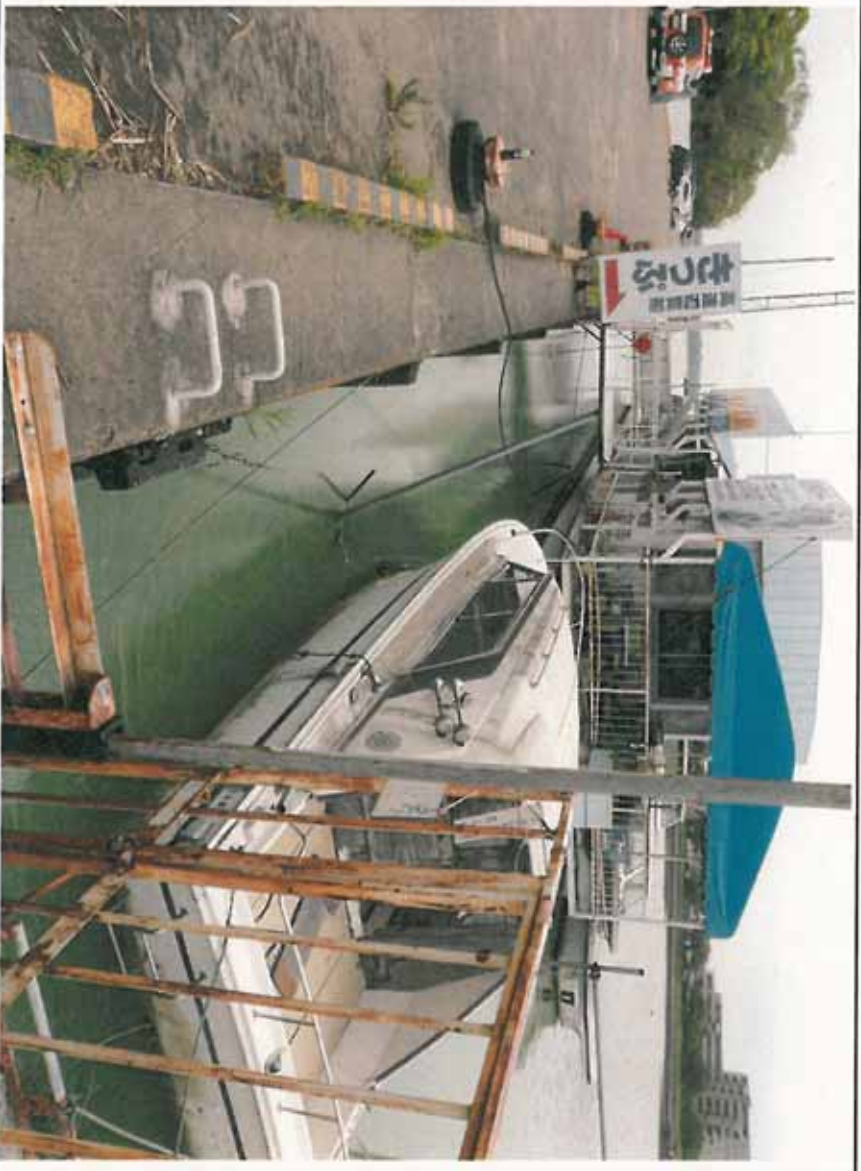
西浦中岸1.50km+100m レベル5 (9:40確認)

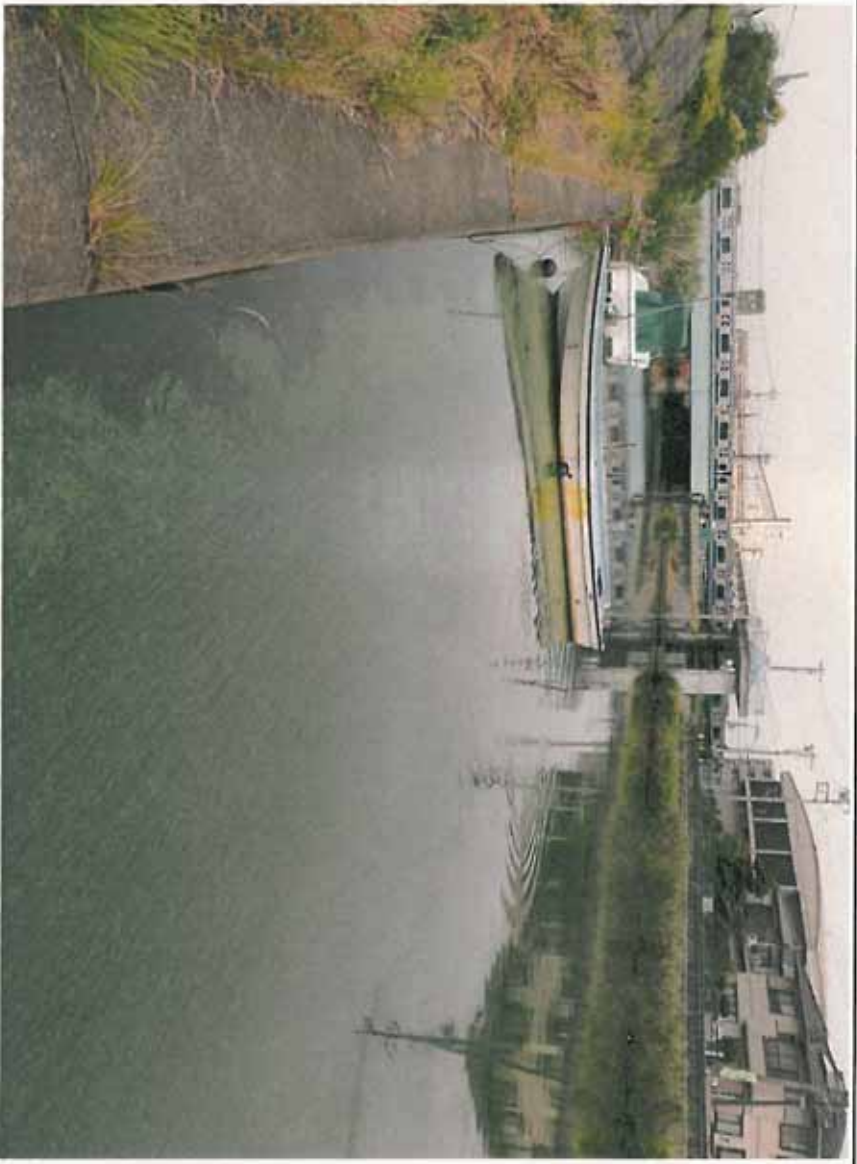
西浦中岸2.75km 新川 レベル3

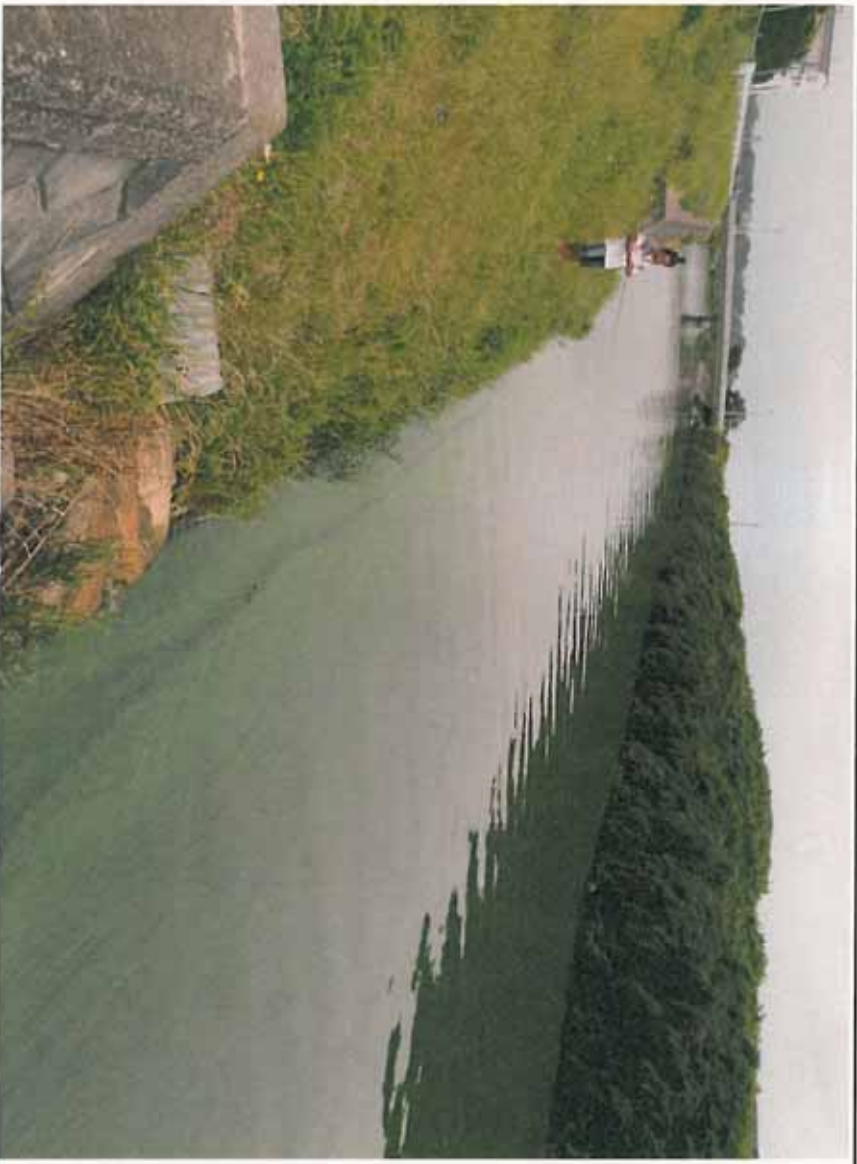
西浦中岸3.50km+100m 境川 レベル3

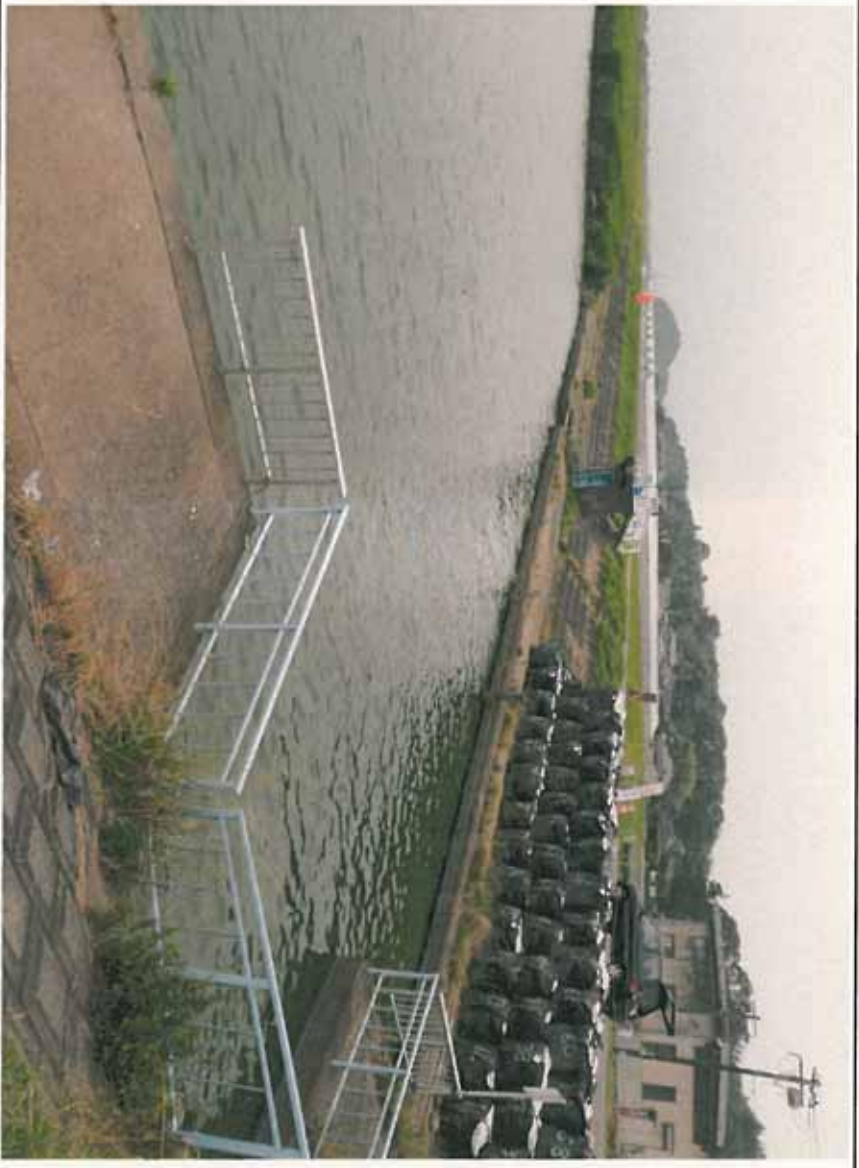
西浦中岸36.50km-50m レベル4
