西浦アオコ発生・対策状況日誌 平成24年7月18日(水)

北浦アオコ発生・対策状況日誌

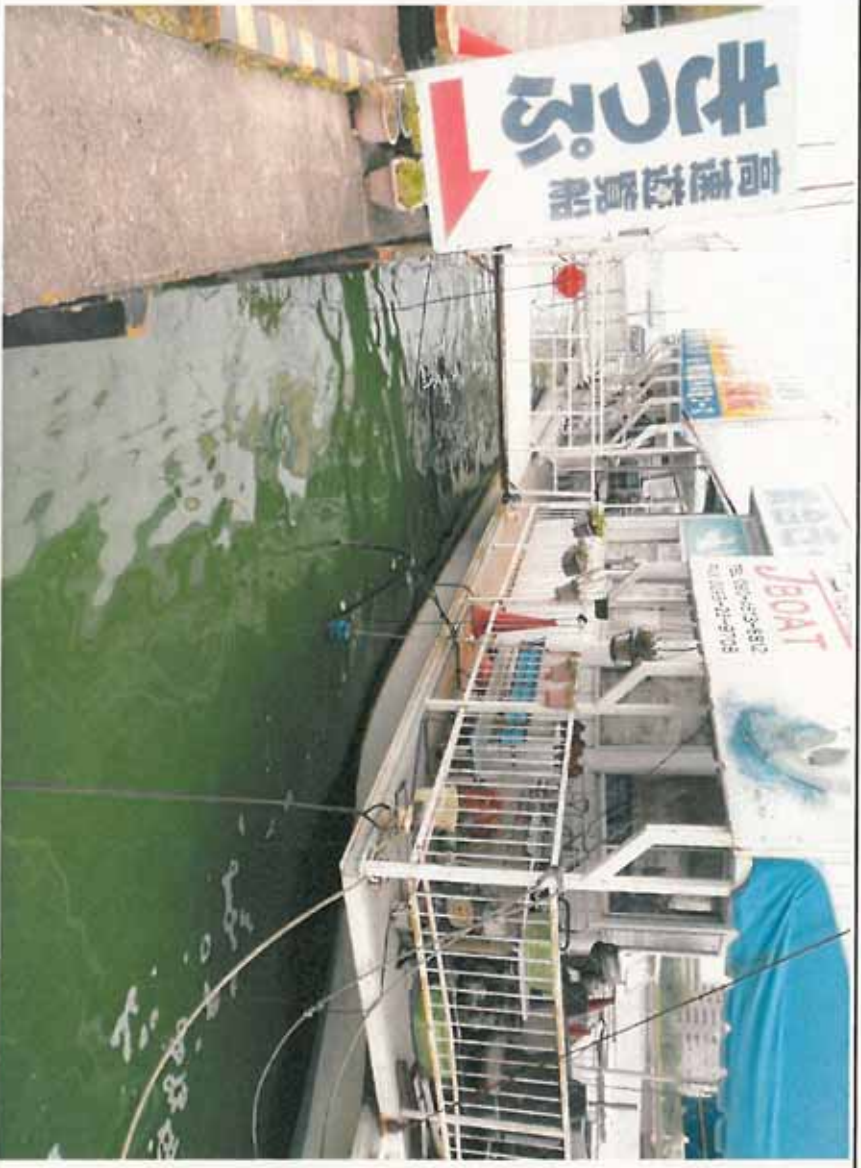
西浦中岸1.50km+100m アオコ攪拌作業が行われ、レベル4に低下。(15:30確認)

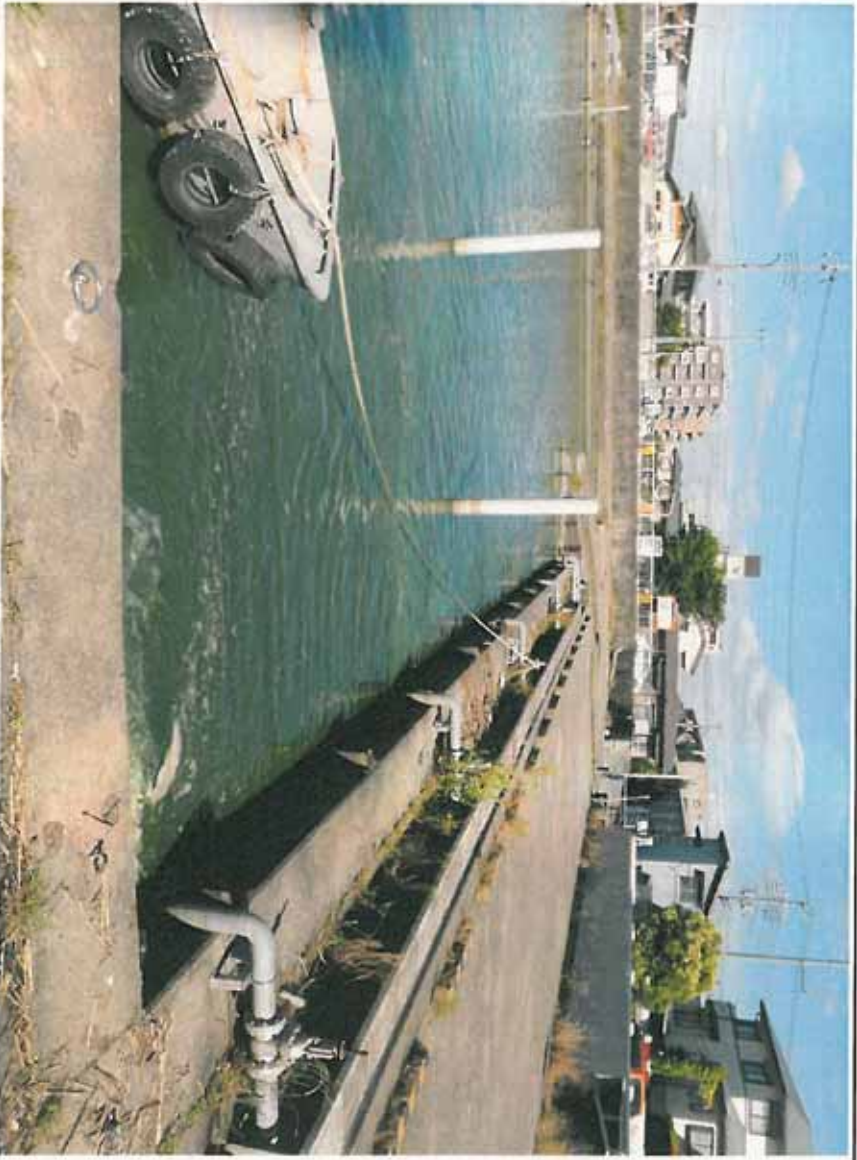
西浦中岸1.25km+200m レベル4

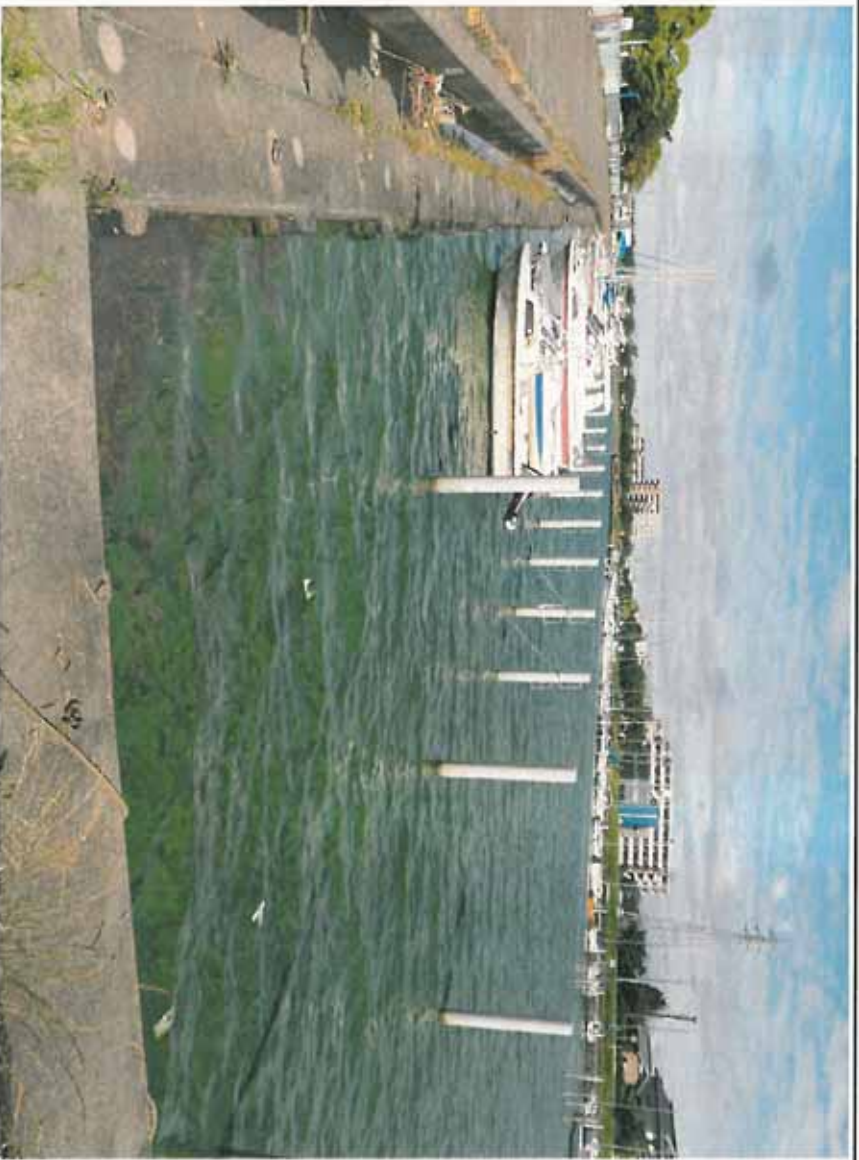
西浦中岸1.50km-150m レベル4

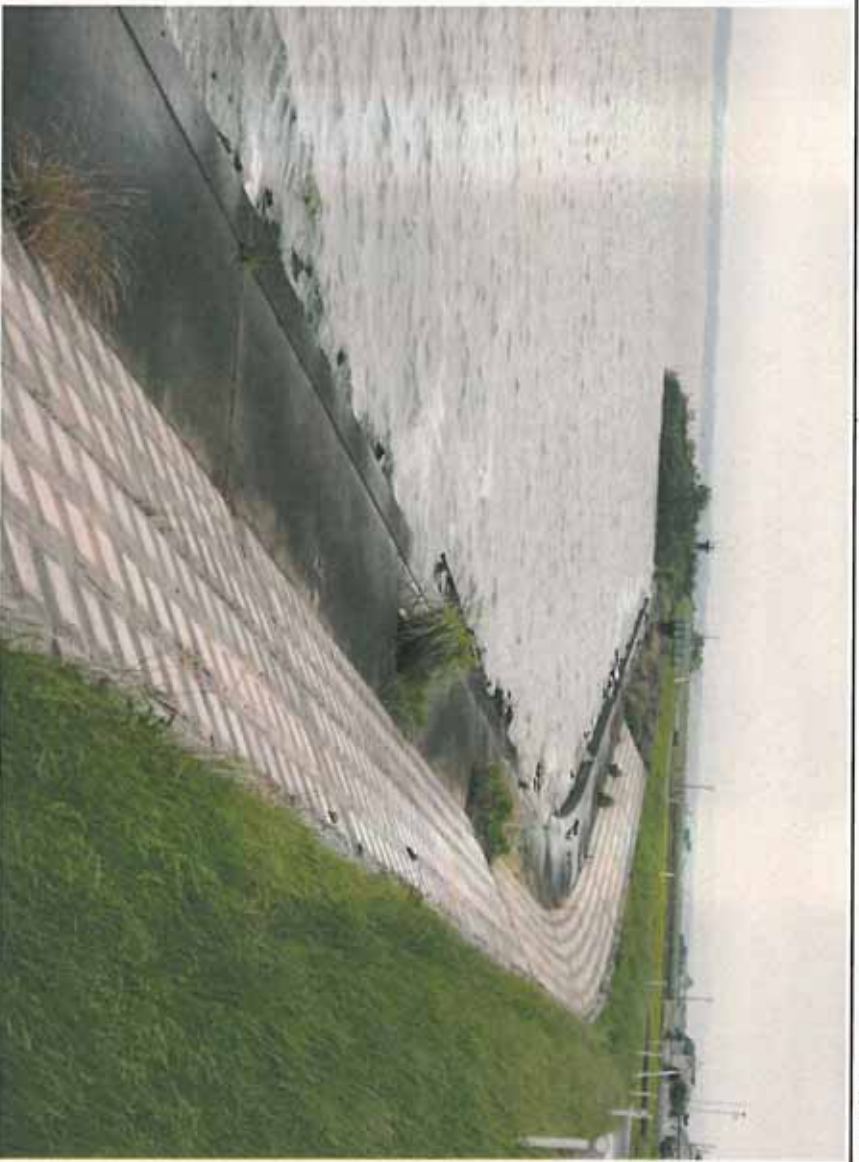
西浦中岸31.00km レベル4

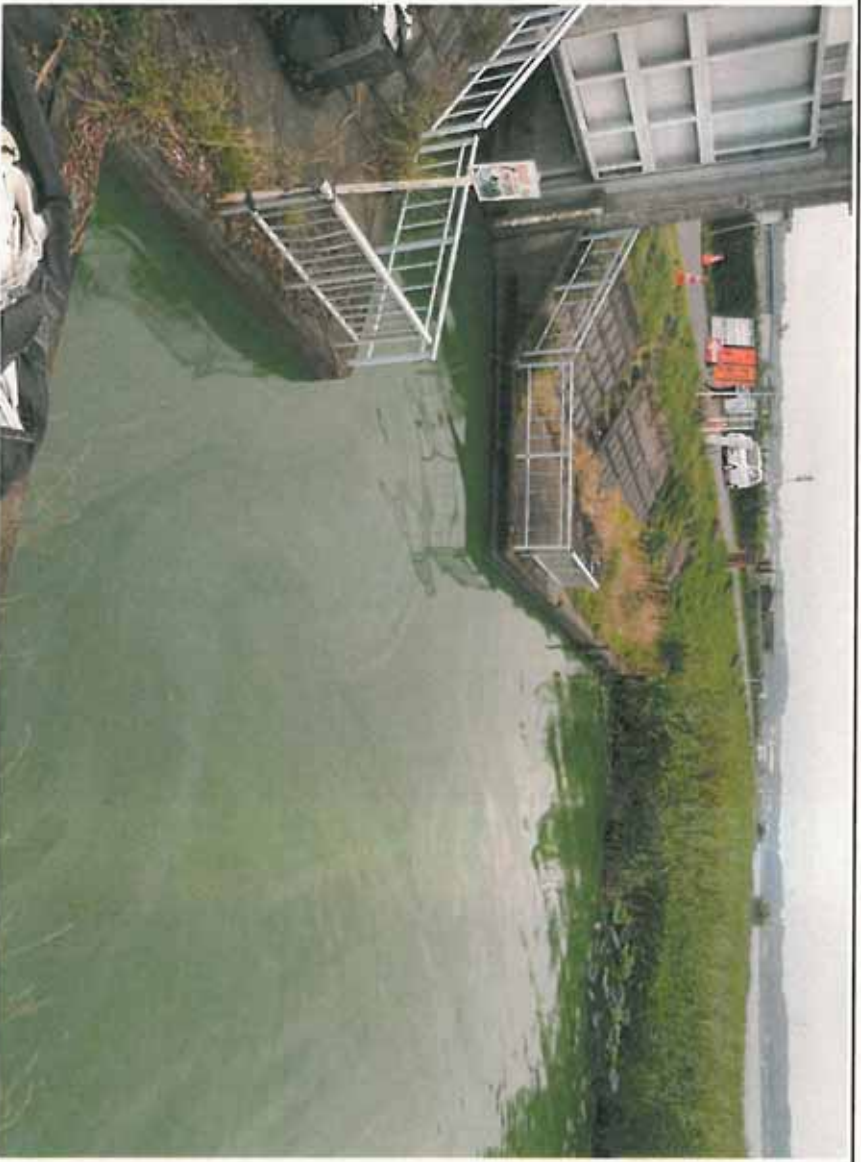
西浦中岸36.50km-50m レベル4
