## 7月16日アオコ対策状況

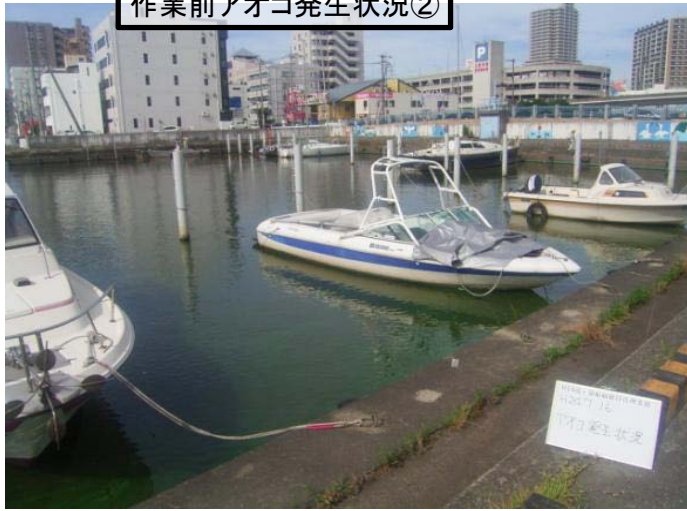
作業前アオコ発生状況②

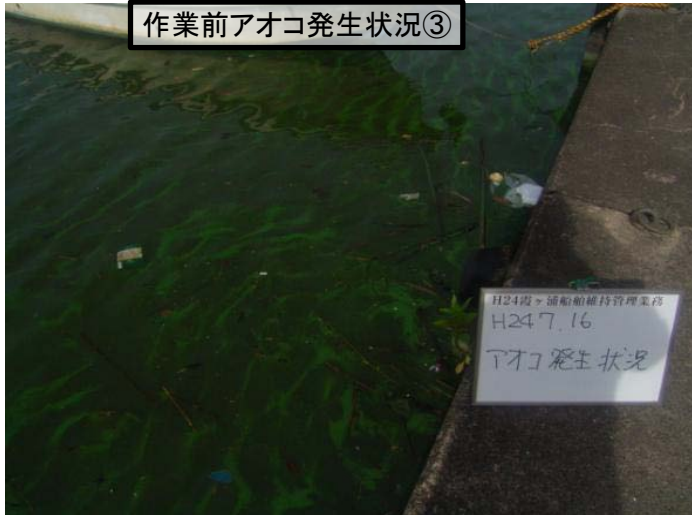
作業前アオコ発生状況③

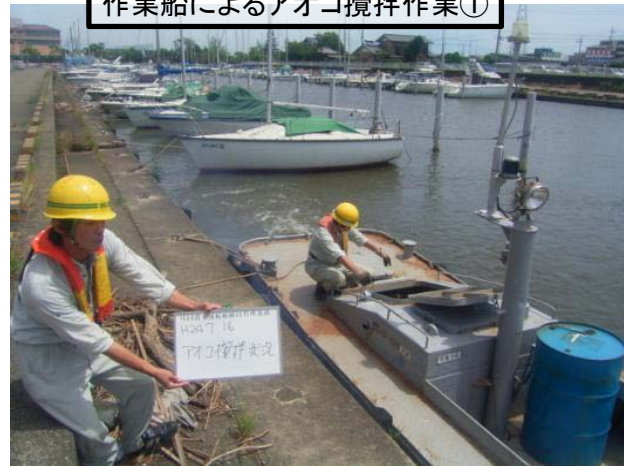
作業船によるアオコ攪拌作業①

1. 対策箇所: 土浦港
2. 発生状況: 南西の強風により土浦港内のアオコはレベル2～3
3. 対策内容: 作業船3隻にて、攪拌作業を行いました。
4. 対策効果: 攪拌することにより水流が発生し、アオコの堆積を抑制しレベル2～3を維持しました。

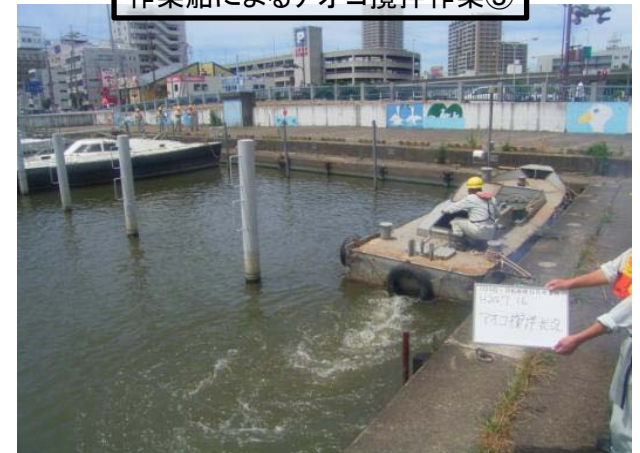
作業船によるアオコ攪拌作業③
