## 7月29日アオコ対策状況

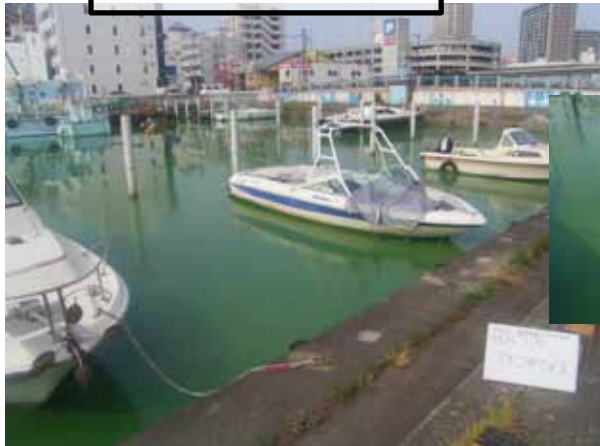
作業前アオコ発生状況

レベル5強

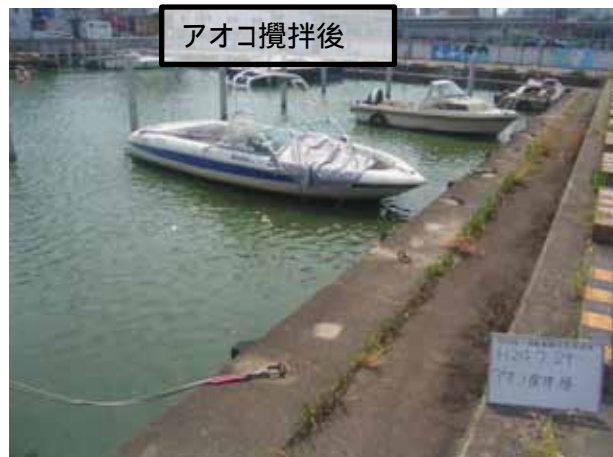
アオコ攪拌後

1. 対策箇所: 土浦港、新川上流
2. 発生状況: 土浦港内レベル4～5、一部6のアオコ発生。新川上流レベル4～5
3. 対策内容: 作業船3隻にて、攪拌作業。
4. 対策効果: 攪拌箇所についてはレベル3～4程度まで下がり、腐敗したアオコは攪拌された。また、午後から南風が強めに吹き出し、土浦港内が波立ちはじめ攪拌効果となった。
