8月1日アオコ対策状況

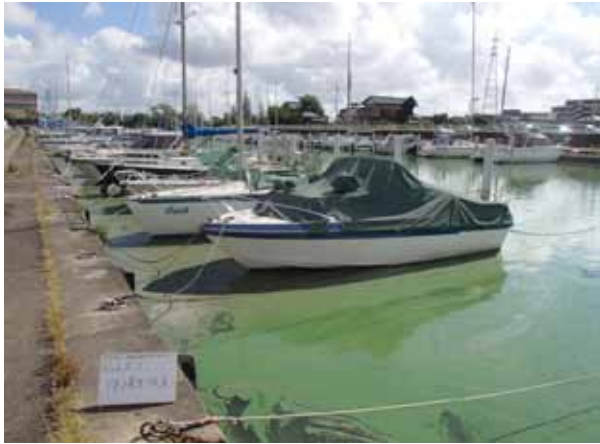
作業前アオコ発生状況

1. 対策箇所: 土浦港、新川上流
2. 発生状況: 土浦港内レベル4～5のアオコ発生。ピオパーク横はレベル5強
新川上流レベル4～5、フェンス周囲はレベル5強
3. 対策内容: 作業船3隻にて、攪拌作業。
4. 対策効果: 南東の風で、アオコが土浦港内に寄せられて来ていたが、攪拌作業によりレベル3～4程度で維持され、腐敗による悪臭までは無い。

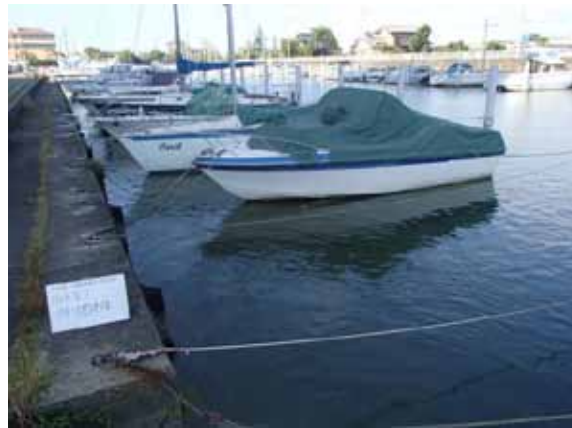
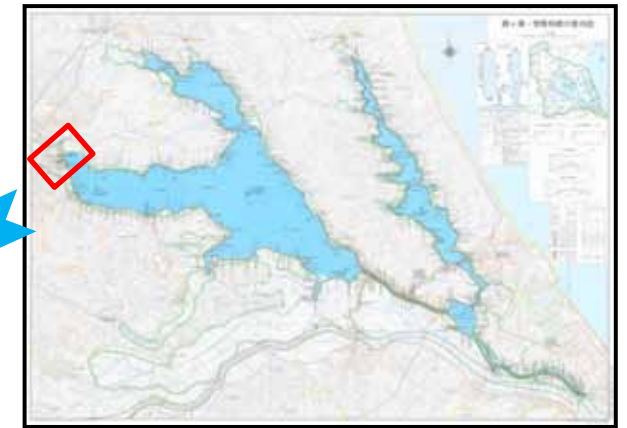
アオコ攪拌作業後

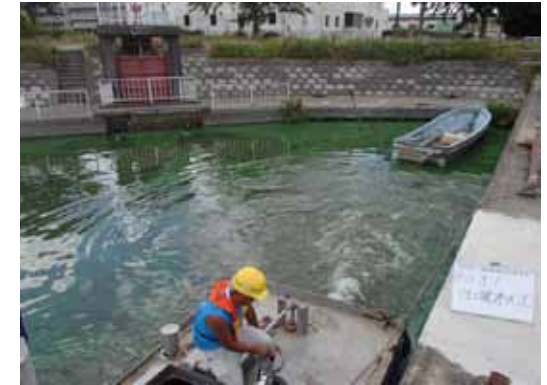
作業船によるアオコ攪拌作業

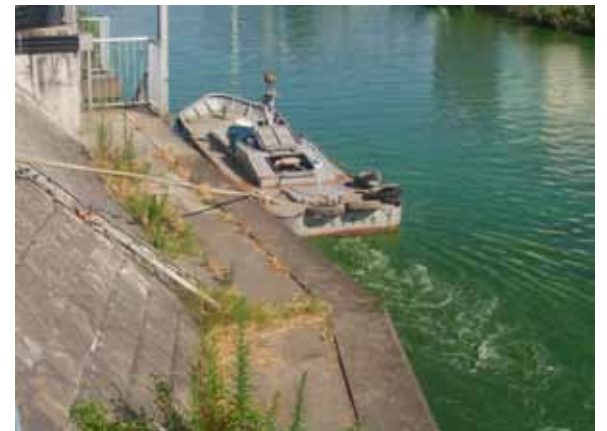
作業船によるアオコ攪拌作業

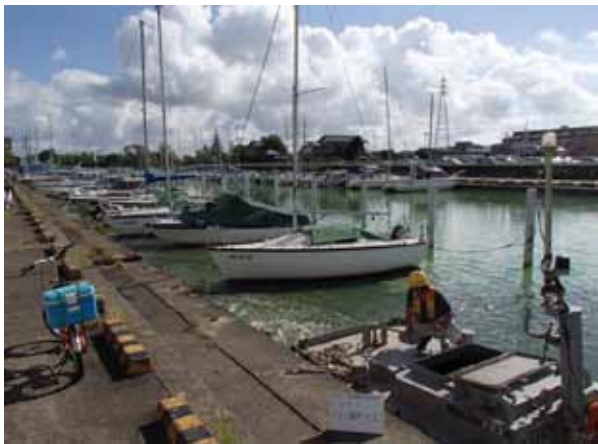
作業船によるアオコ攪拌作業

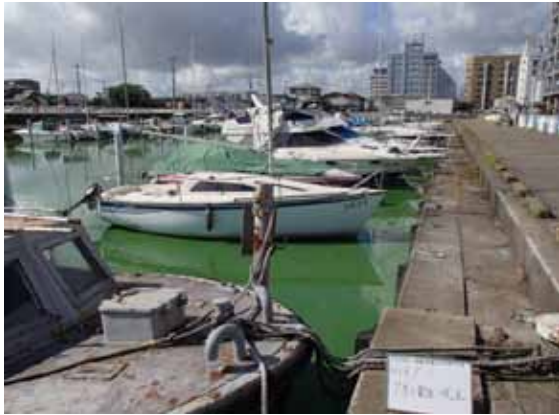
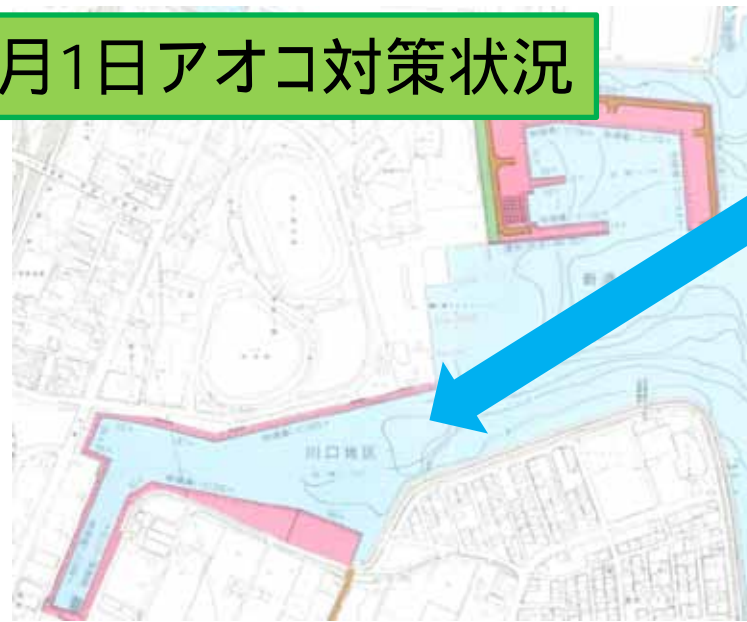
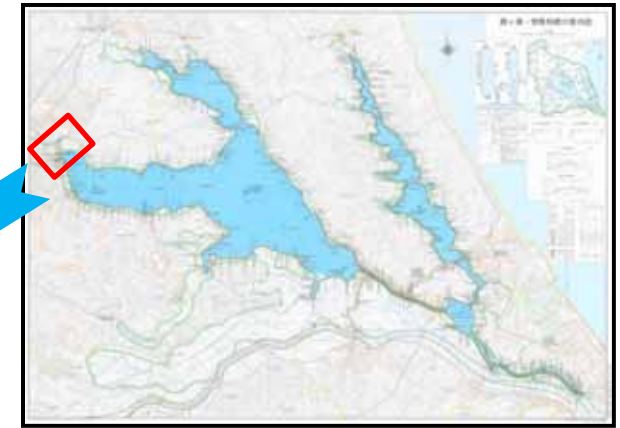
作業前アオコ発生状況

1. 対策箇所: 土浦港
2. 発生状況: 土浦港内レベル4～5のアオコ発生、
3. 対策内容: 「水馬」「みずすまし」にてアオコ回収・脱水作業。
4. 対策効果: 「水馬」脱水アオコ: ドラム缶3本、「みずすまし」脱水アオコ: ドラム缶2本
南東の風でアオコが土浦港内奥の観光ホテル前にどんどん寄せられて来ていたが、攪拌作業と回収作業を行うことで、レベル6までには行かず何とかレベル3～5を維持していた。
本日も気温は高温であり、日差しの照り返しが非常に厳しい一日で、アオコ回収作業は大変であり、こまめな休憩が必要である。

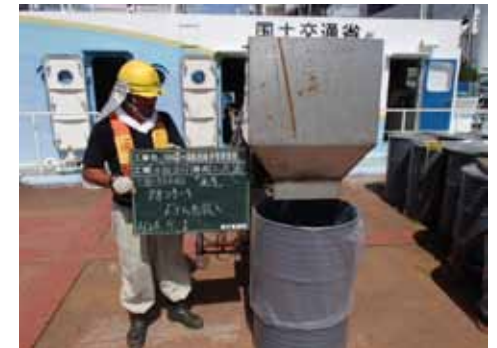
水馬アオコ脱水状況

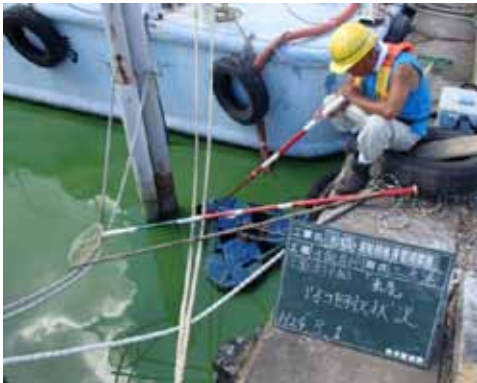
水馬アオコ回収状況

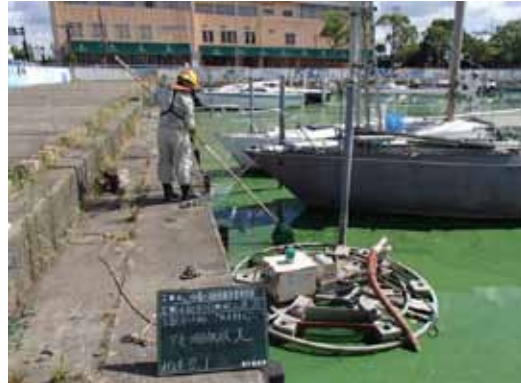
みずすましアオコ回収状況

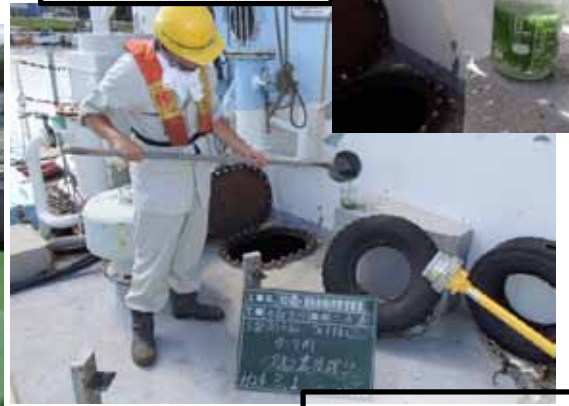
みずすまし脱水状況

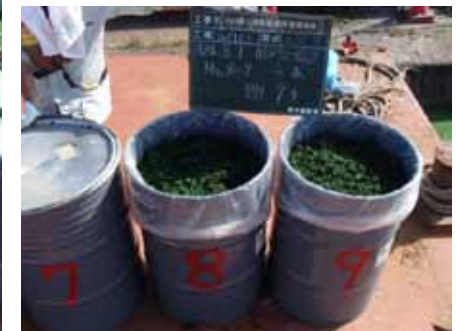
みずすまし脱水アオコ2本

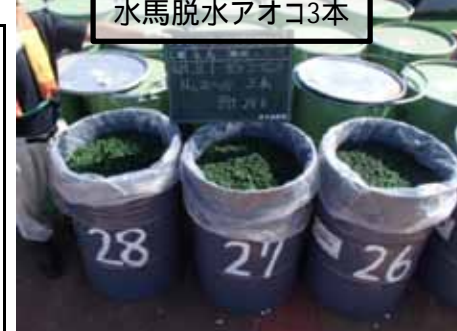
水馬脱水アオコ3本
