## 8月5日アオコ対策状況

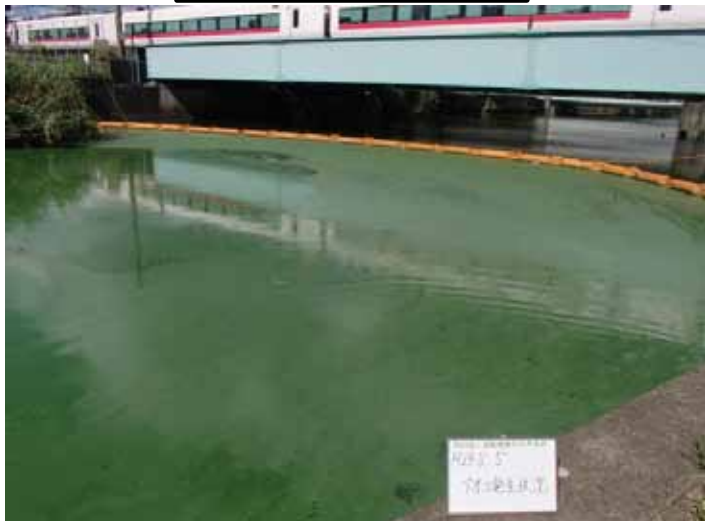
作業前アオコ発生状況

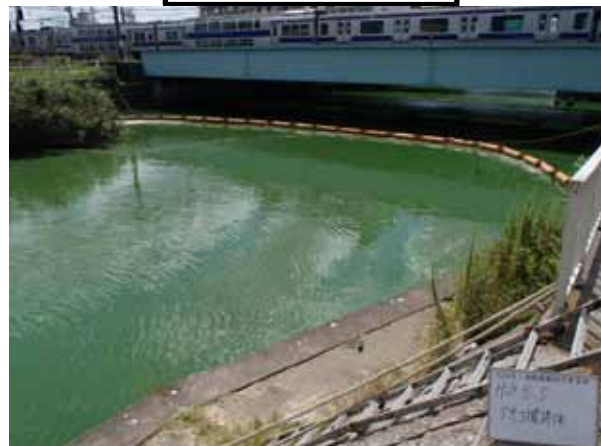
アオコ攪拌作業後

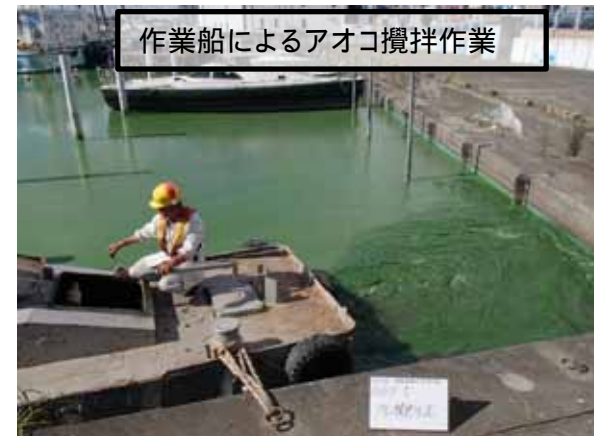
作業船によるアオコ攪拌作業

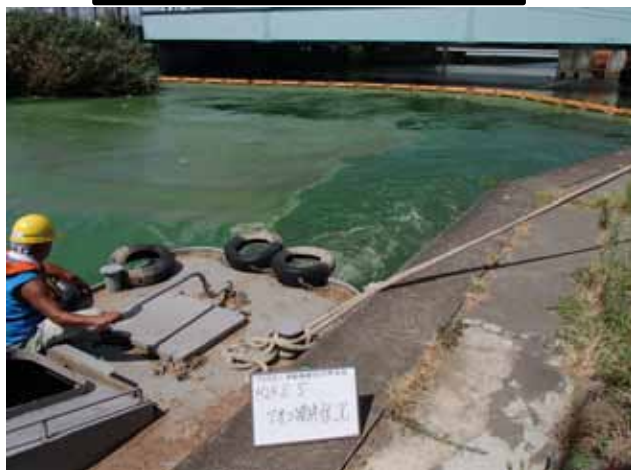
作業船によるアオコ攪拌作業

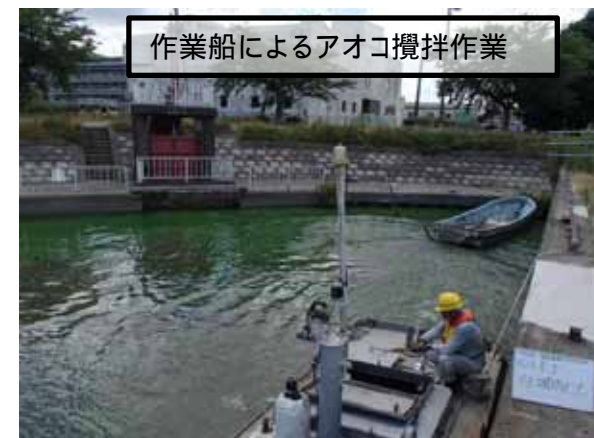
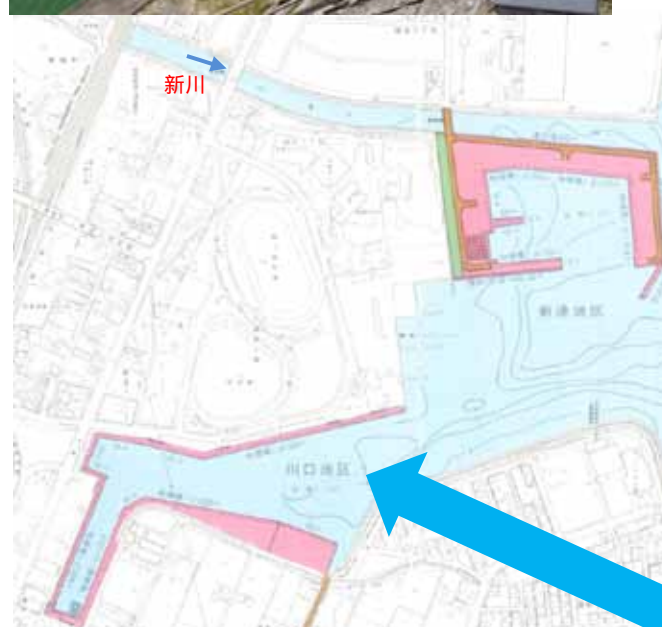
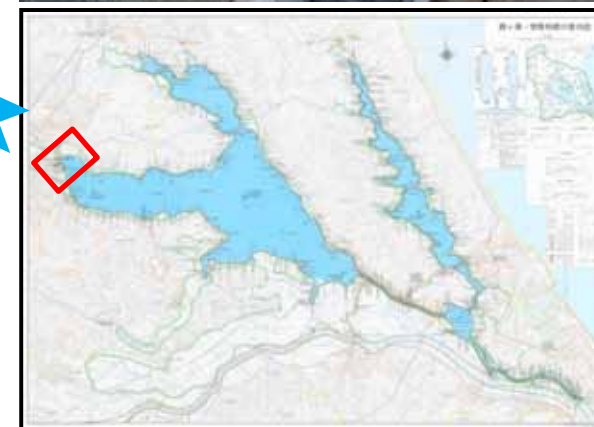
作業船によるアオコ攪拌作業
