8月8日アオコ対策状況

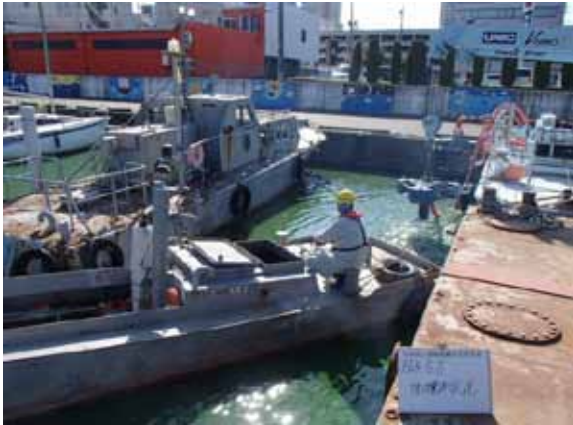
作業船によるアオコ攪拌作業

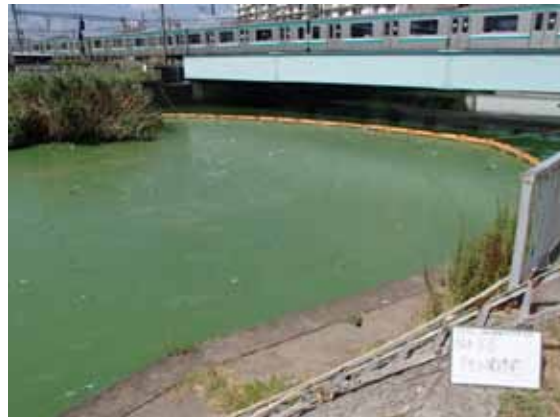
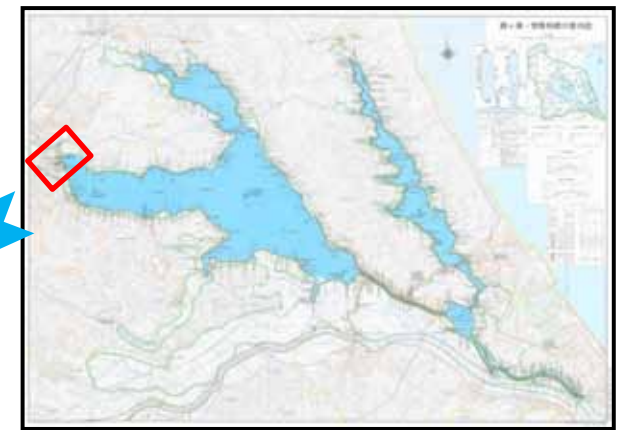
攪拌作業前

1. 対策箇所: 土浦港、新川上流
2. 発生状況: 土浦港内ではレベル3～4のアオコ発生。新川上流レベル5強
3. 対策内容: 作業船3隻にて、攪拌作業。
4. 対策効果: 土浦港内は西側の観光ホテル前やコンビニ前にレベル4のアオコがあり攪拌後は、レベル3になり臭気もない。新川はフェンスに吹き寄せられ腐敗寸前であったが、攪拌後レベル4程度になり、ひどい悪臭は免れた。

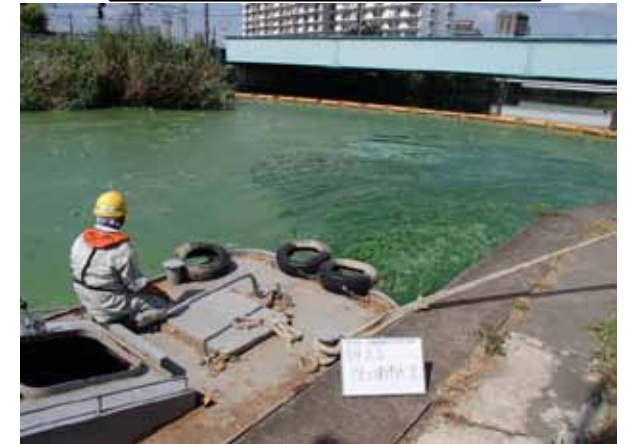
作業船によるアオコ攪拌作業

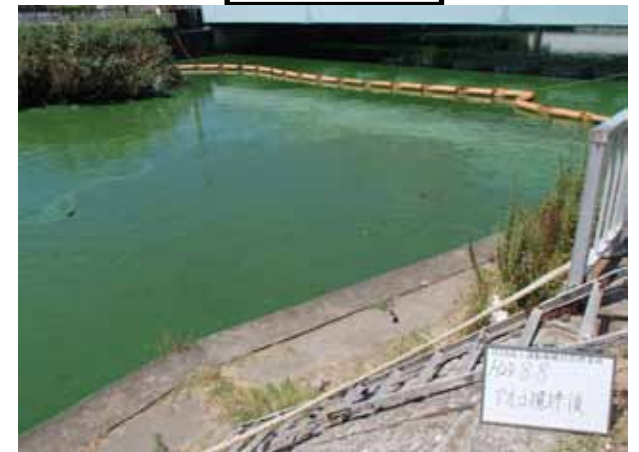
攪拌作業後

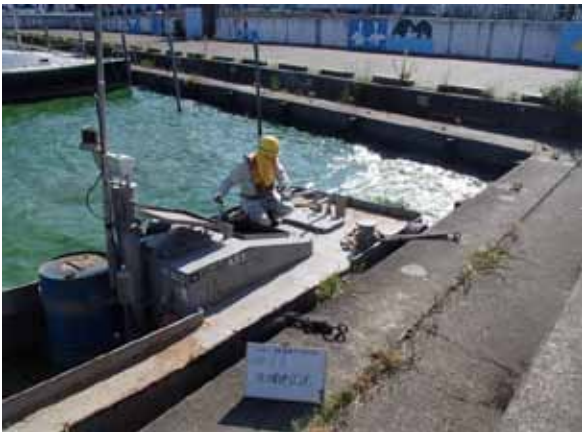
作業船によるアオコ攪拌作業

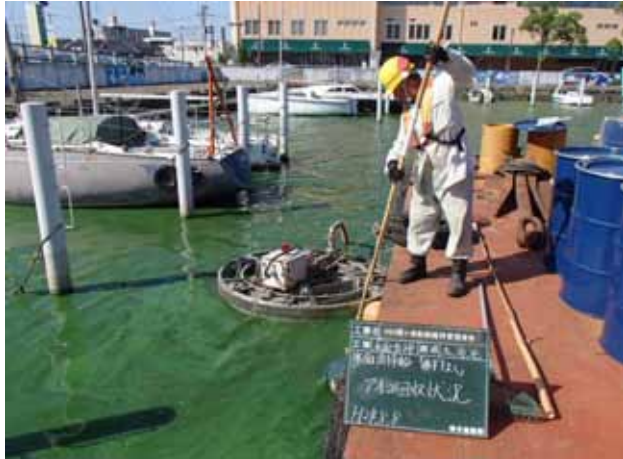
みずすましアオコ回収状況

1. 対策箇所: 土浦港
2. 発生状況: 土浦港内レベル3 ~ 4のアオコ発生。
3. 対策内容: 「みずすまし」にてアオコ回収・脱水作業。
4. 対策効果: 「みずすまし」脱水アオコ: ドラム缶1本。
風は、昨日と変わり冷たく感じるが、日差しは強く、気温も高く作業は大変である。
しかし、アオコは少な目で、腐敗するには至らなかった。

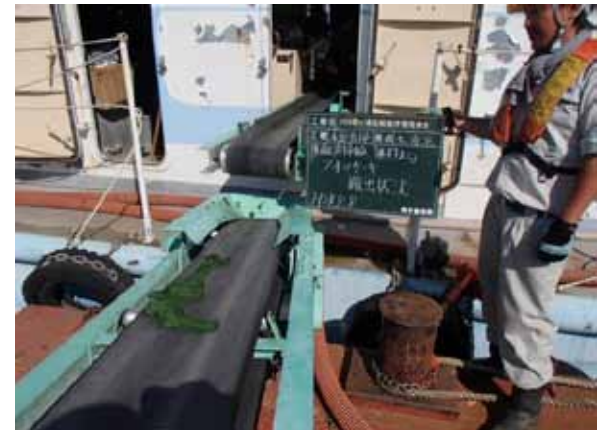
みずすましアオコ脱水状況

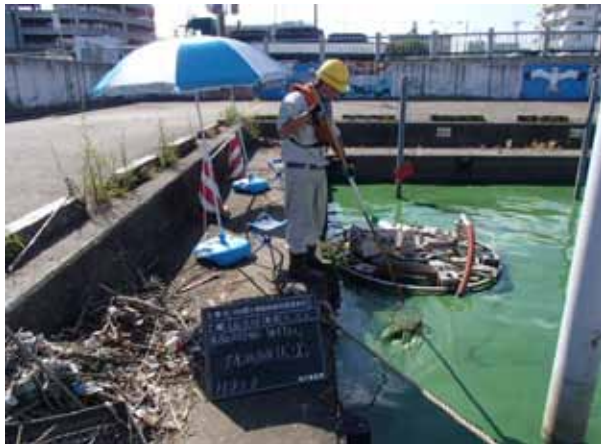
みずすましアオコ回収状況

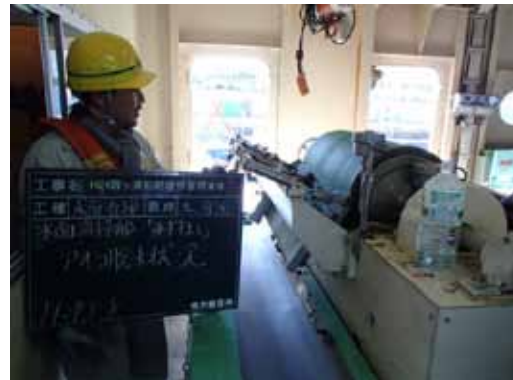
みずすましアオコ脱水状況

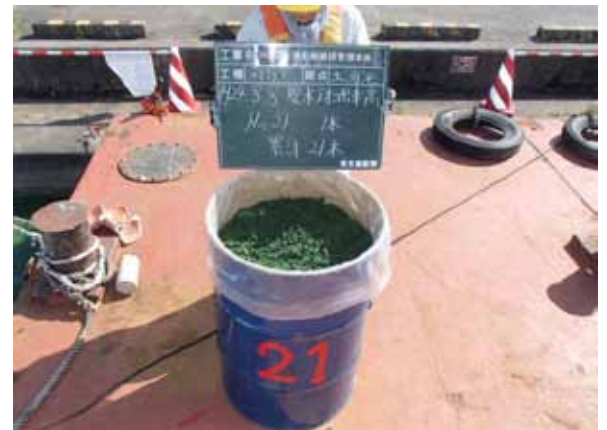
みずすまし脱水アオコ1本
