# 8月12日アオコ対策状況

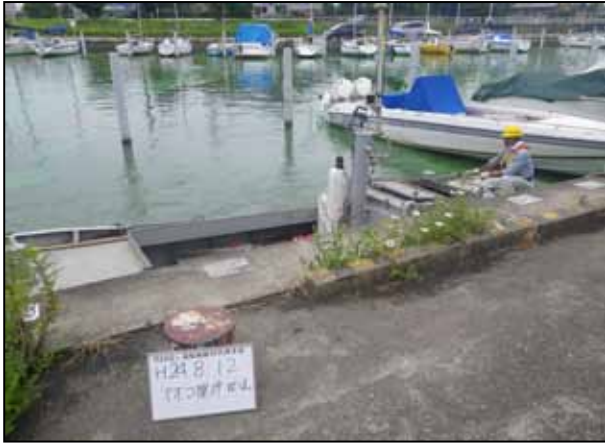
作業船によるアオコ攪拌作業

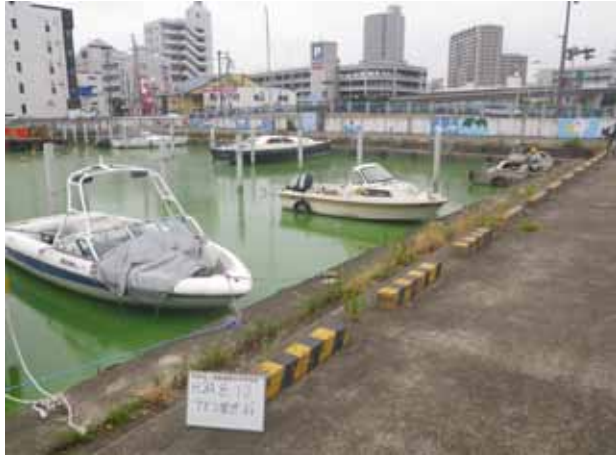
作業前アオコ発生状況

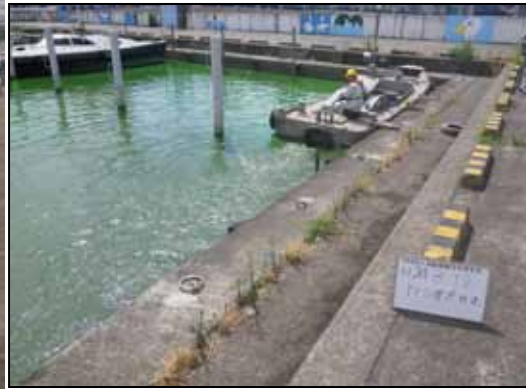
作業船によるアオコ攪拌作業

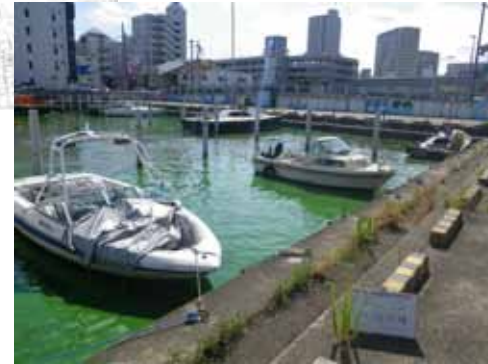
アオコ攪拌後

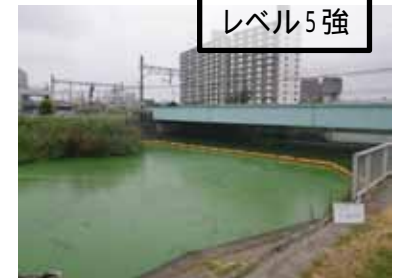
作業前アオコ発生状況

レベル5強

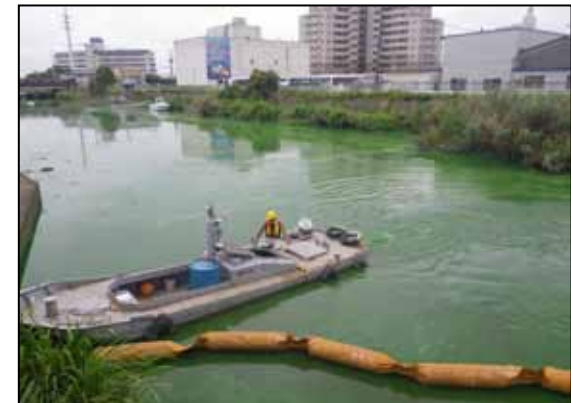
作業船によるアオコ攪拌作業
