## 8月14日アオコ対策状況

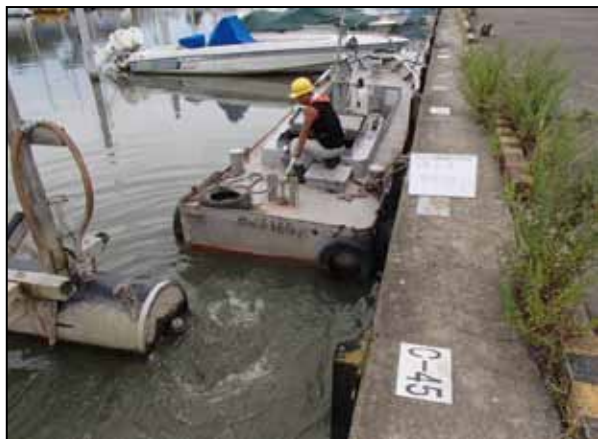
作業船によるアオコ攪拌作業

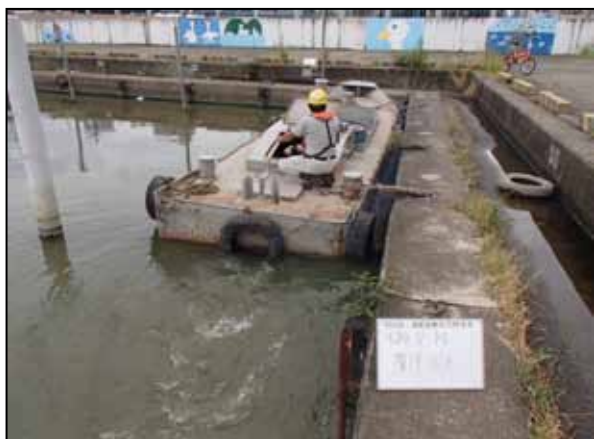
作業船によるアオコ攪拌作業

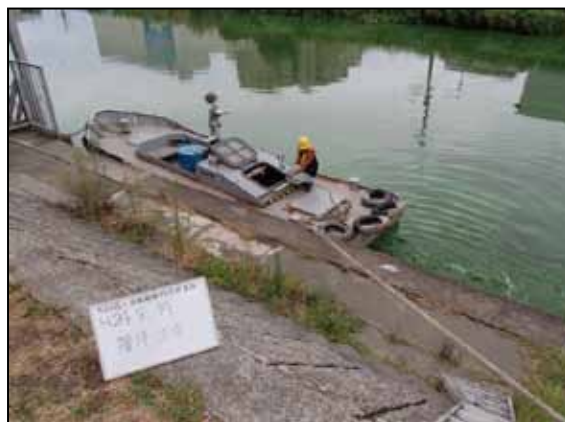
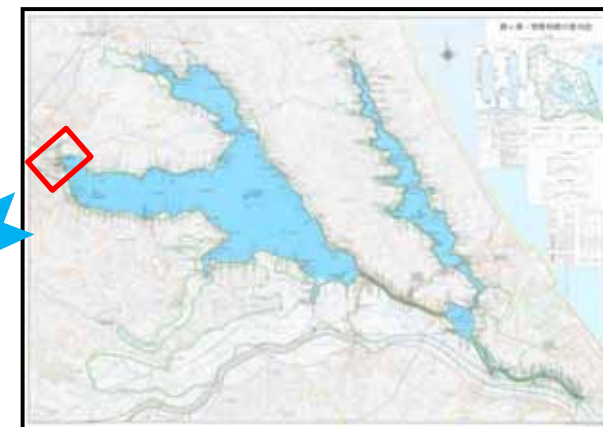
作業船によるアオコ攪拌作業

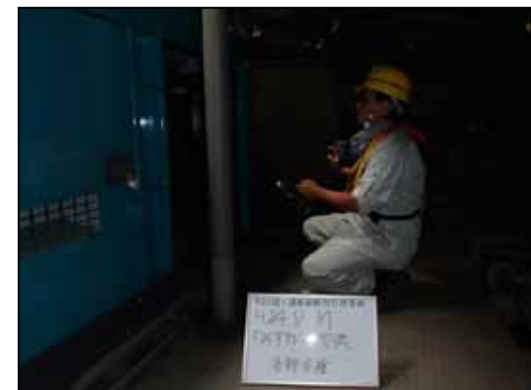
みずすまし待機点検

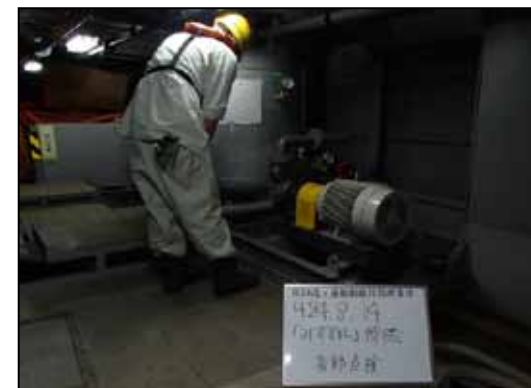
みずすまし待機点検
