## 8月16日アオコ対策状況

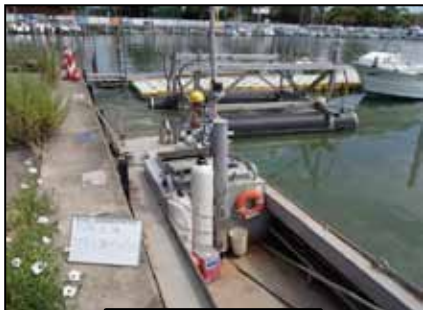
作業船によるアオコ攪拌作業①

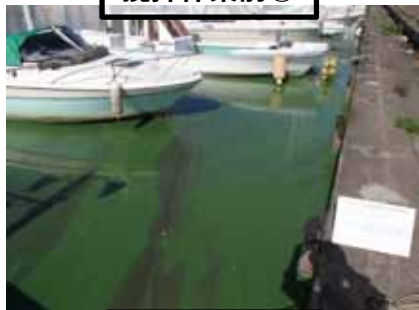
攪拌作業前②

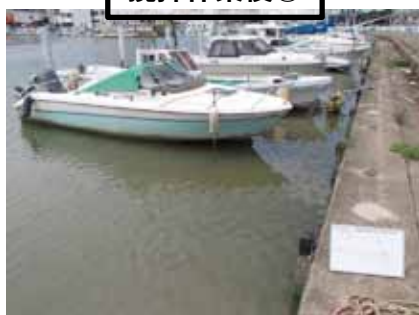
攪拌作業後②

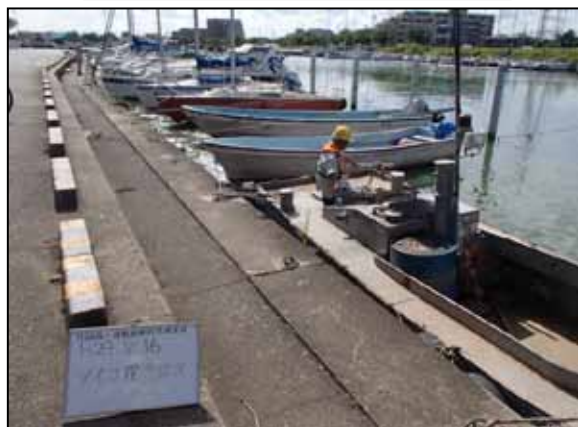
作業船によるアオコ攪拌作業②

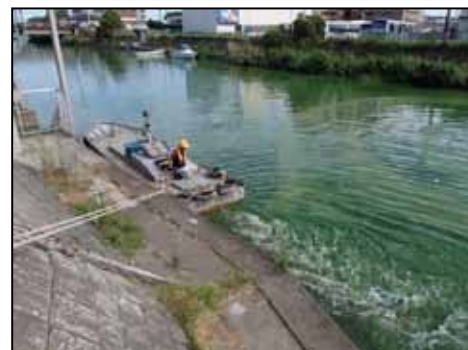
作業船によるアオコ攪拌作業③

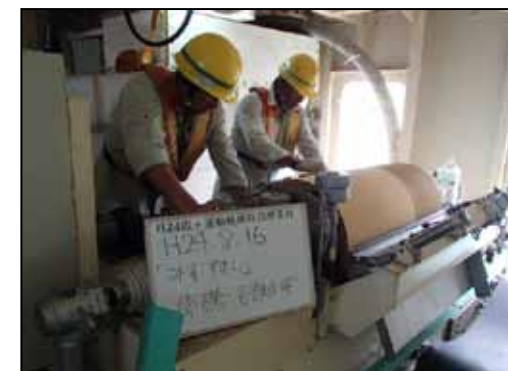
みずすまし待機点検

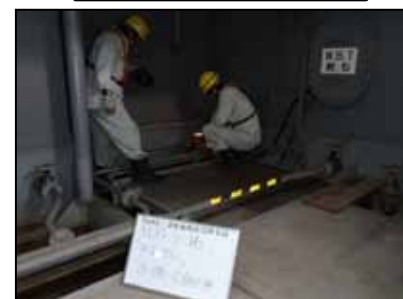
みずすまし待機点検

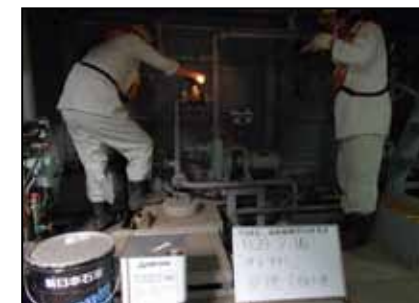
みずすまし待機点検
