8月19日アオコ対策状況

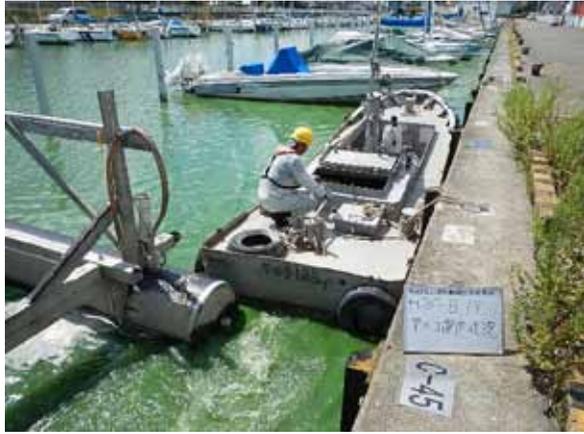
作業船によるアオコ攪拌作業

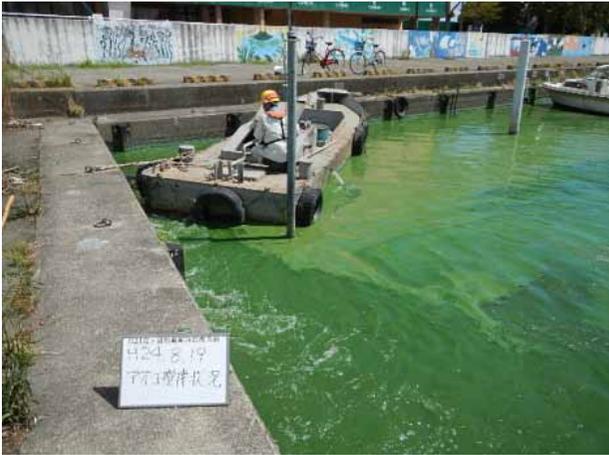
作業船によるアオコ攪拌作業

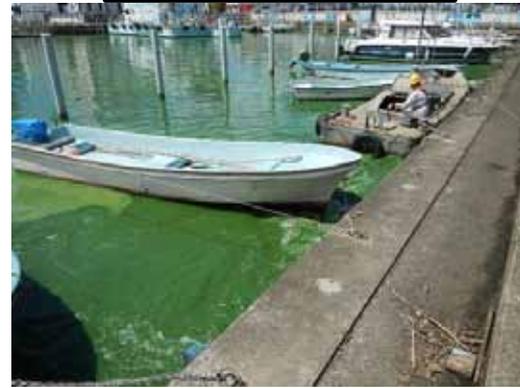
作業前アオコ発生状況

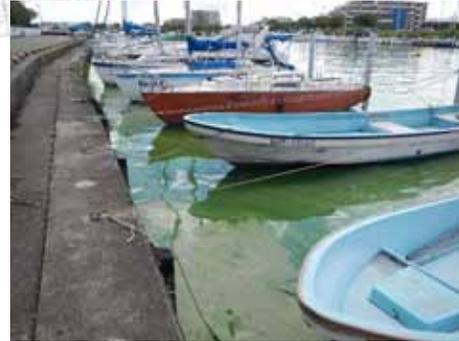
アオコ攪拌前

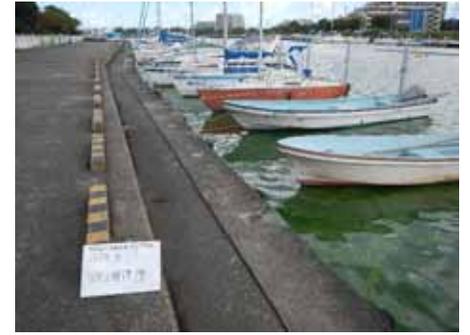
アオコ攪拌後

1. 対策箇所: 土浦港、新川上流
2. 発生状況: 土浦港内レベル4～5、新川上流レベル4～5強
3. 対策内容: 作業船3隻にて、攪拌作業。
4. 対策効果: 本日はアオコが港内に広くあり、攪拌後もレベル4程度で腐敗までにはならないまで。新川については、レベル5強で広い範囲にあった。攪拌作業で何とか、レベル4を維持。

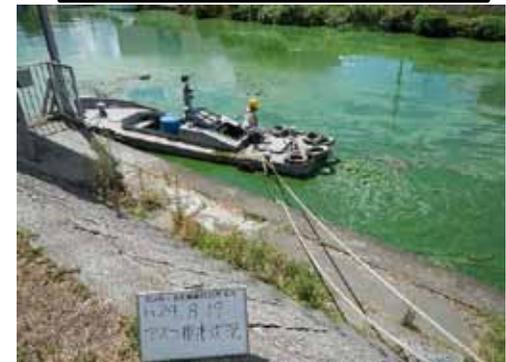
作業船によるアオコ攪拌作業
