8月20日アオコ対策状況

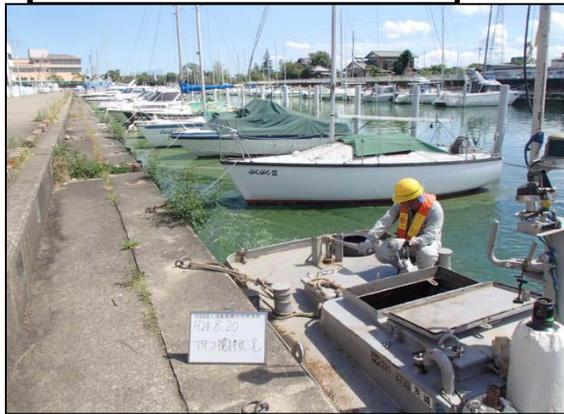
作業船によるアオコ攪拌作業①

1. 対策箇所: 土浦港、新川上流
2. 発生状況: 土浦港内ではレベル4~5強のアオコ発生。新川上流レベル5強
3. 対策内容: 作業船3隻にて、攪拌作業。
4. 対策効果: 各所の角はレベル5強とアオコの厚さもあり、攪拌してもすぐにレベルが上がり、場所によっては、腐敗も始まるぐらいであった。しかし特に第三者等のクレームは無かった。

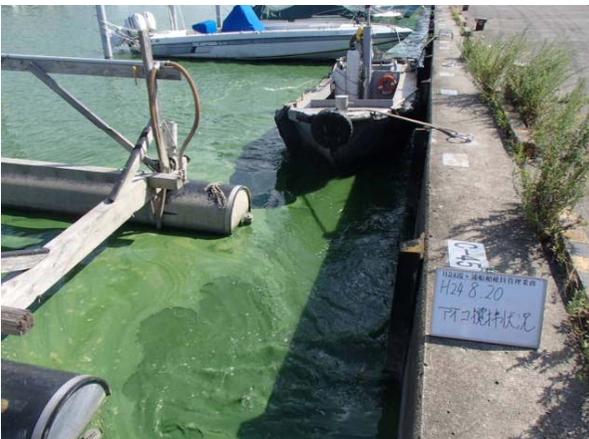
作業船によるアオコ攪拌作業②

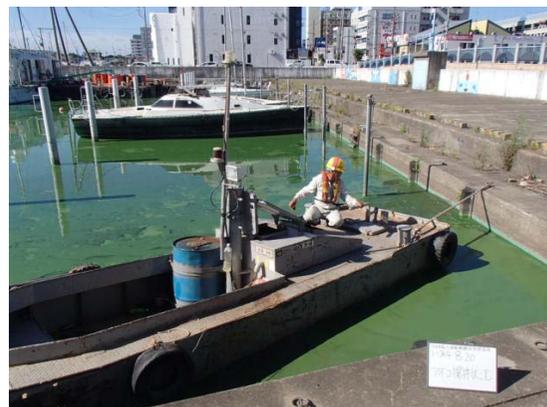
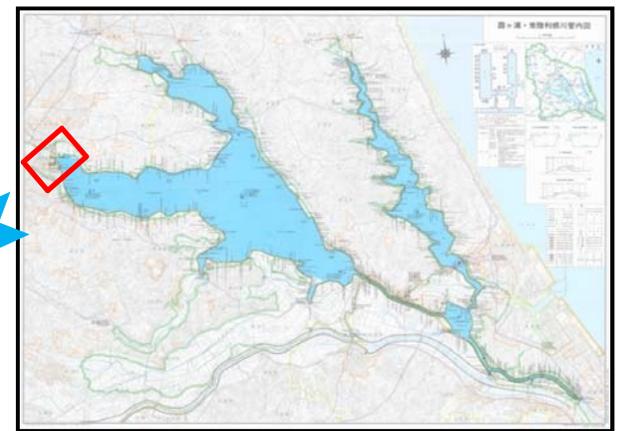
作業船によるアオコ攪拌作業③

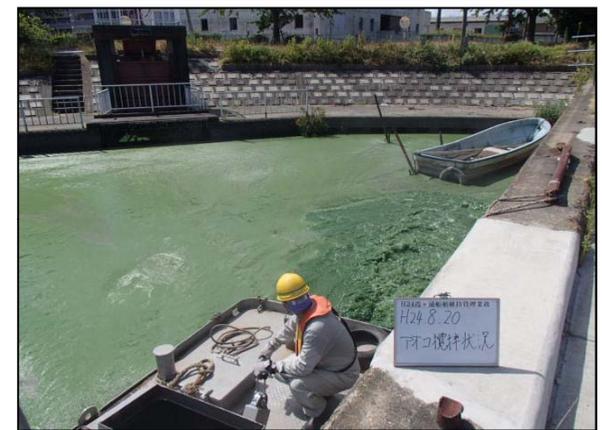
作業船によるアオコ攪拌作業④

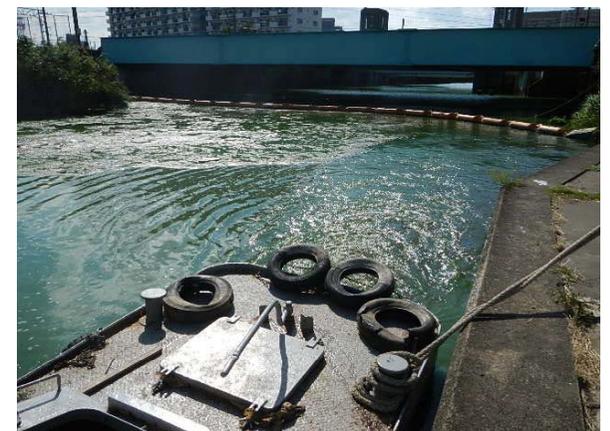
作業船によるアオコ攪拌作業⑤

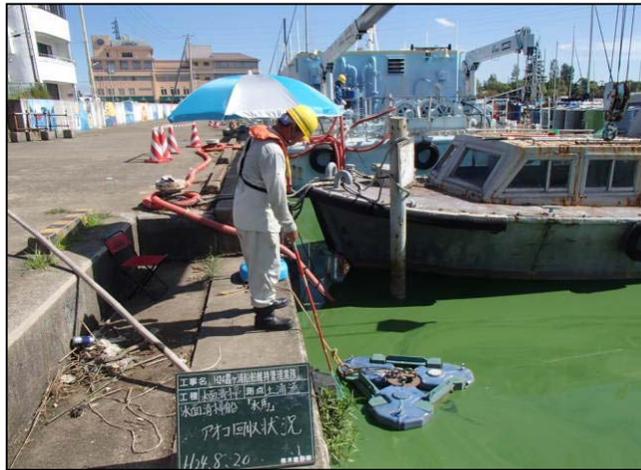
みずすましアオコ回収状況①

1. 対策箇所: 土浦港
2. 発生状況: 土浦港内レベル4~5強のアオコ発生。
3. 対策内容: 「水馬」「みずすまし」にてアオコ回収・脱水作業。
4. 対策効果: 「水馬」脱水アオコ: ドラム缶2本。「みずすまし」脱水アオコ: ドラム缶2本。水馬、みずすまし回収箇所のレベルは5強と高く、回収作業はしているが、レベルは下がらず、回収箇所も攪拌を行わないと腐敗が始まる。本日も日差しが刺すように強く、アオコの臭いもかなりあり、作業は大変であった。

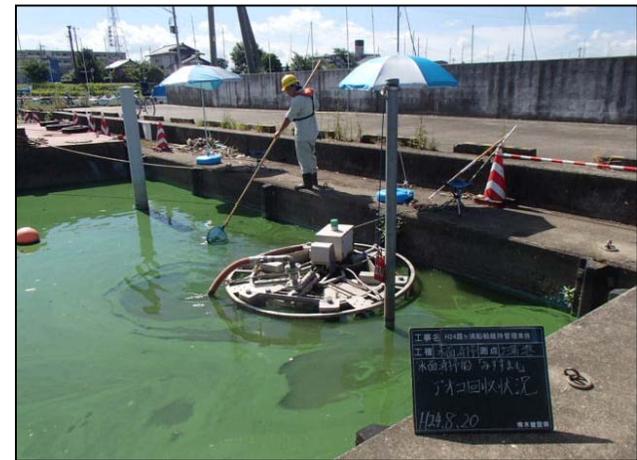
みずすましアオコ回収状況②

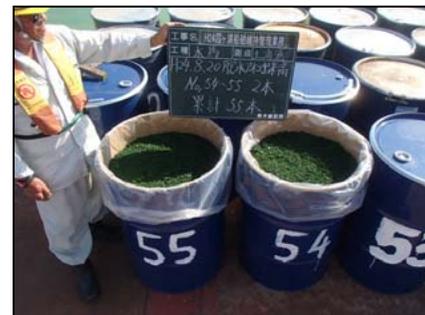
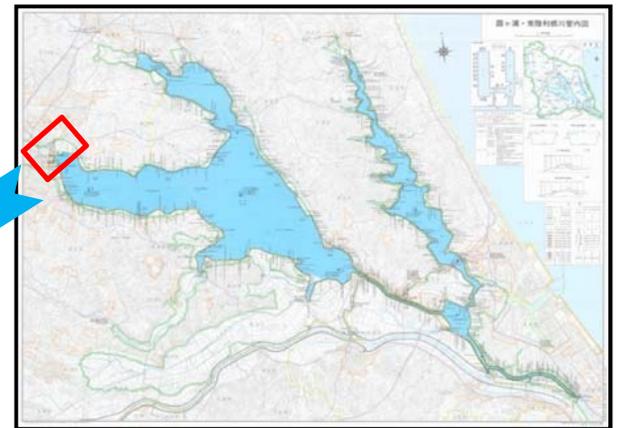
水馬脱水アオコ2本

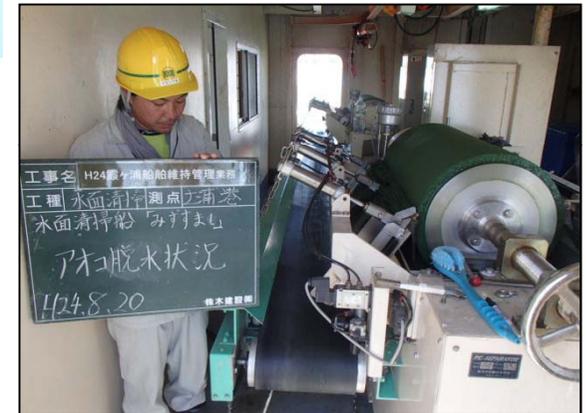
みずすましアオコ脱水状況

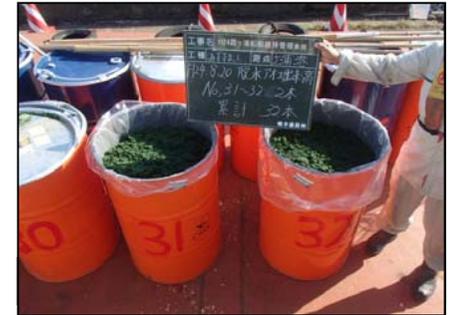
みずすまし脱水アオコ2本
