## 8月26日アオコ対策状況

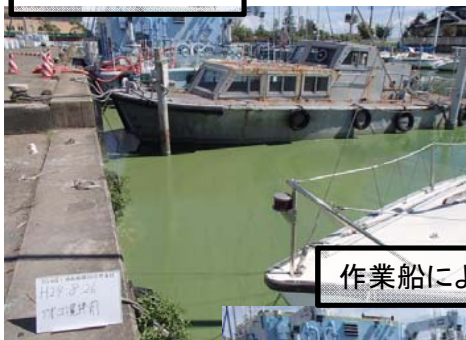
アオコ攪拌前①

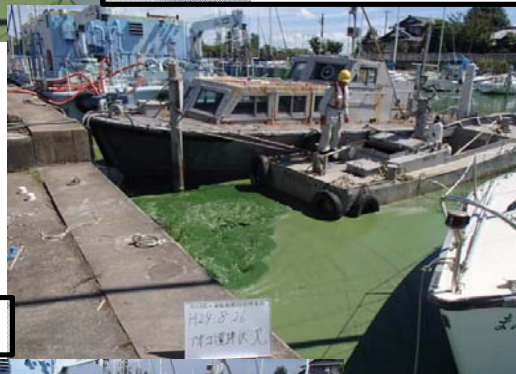
作業船によるアオコ攪拌作業①

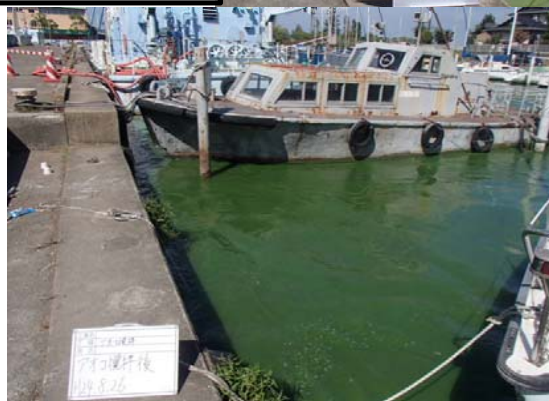
アオコ攪拌後①

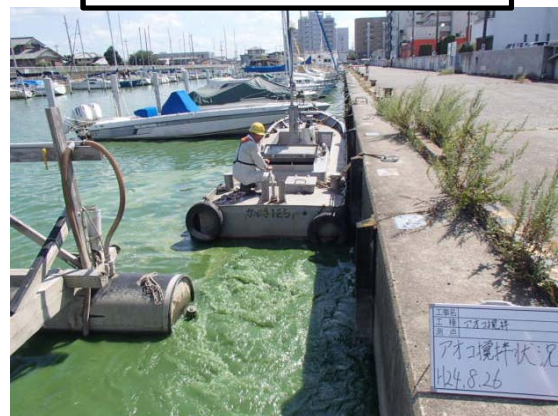
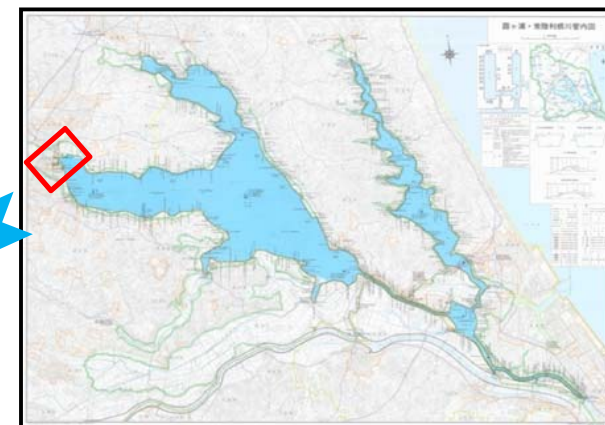
作業船によるアオコ攪拌作業②

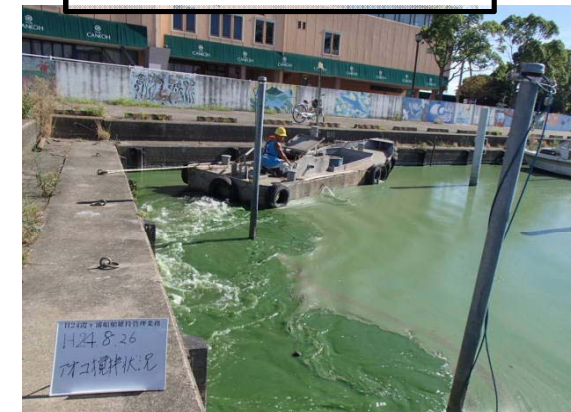
作業船によるアオコ攪拌作業③

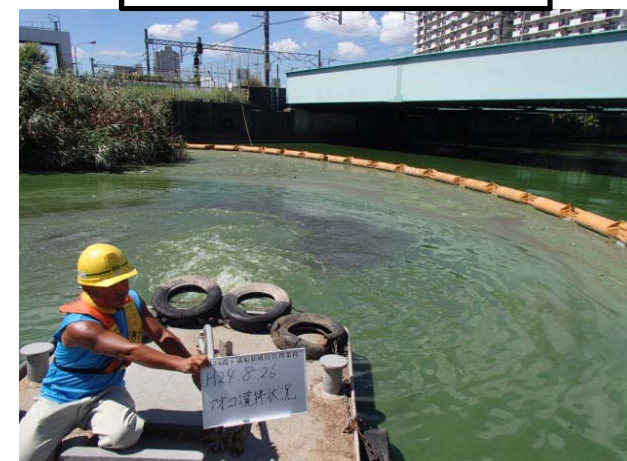
作業船によるアオコ攪拌作業④
