# 9月1日アオコ対策状況

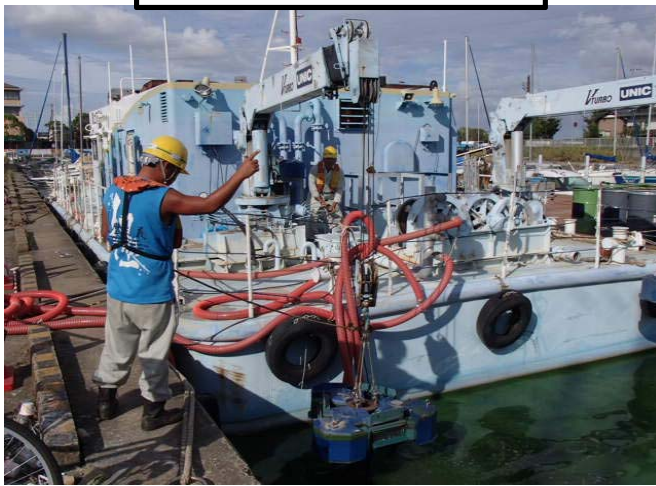
水馬アオコ回収機設置状況①

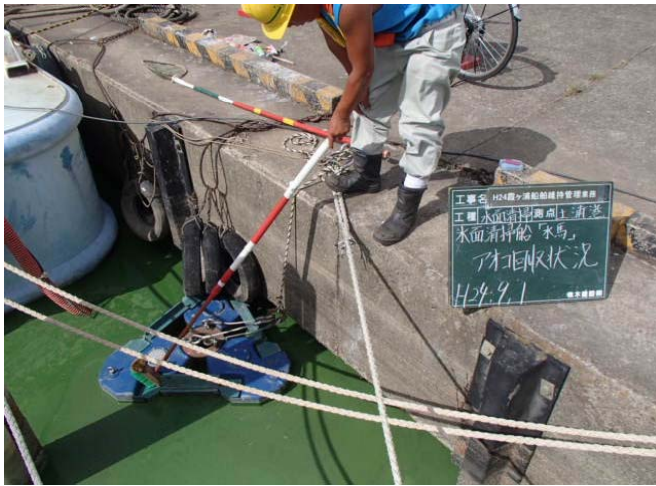
水馬アオコ回収状況①

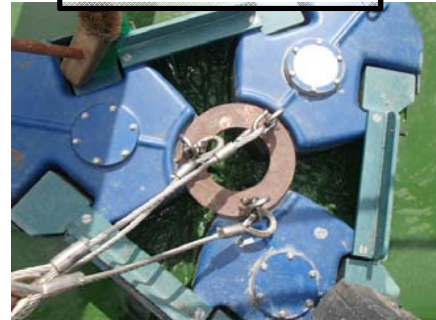
水馬アオコ回収状況①

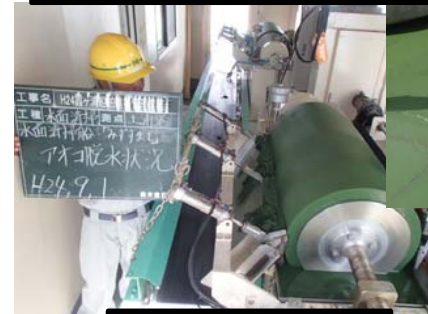
みずすましアオコ脱水状況②

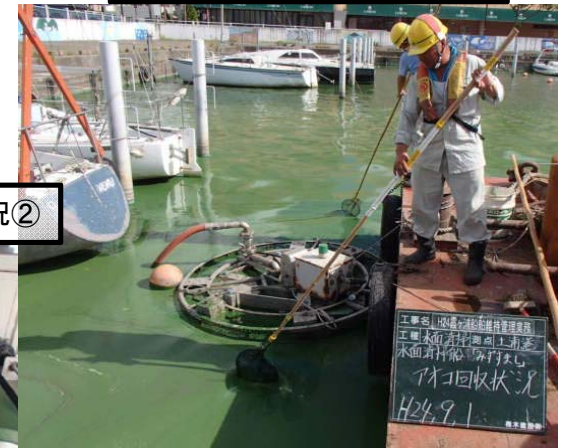
みずすましアオコ回収状況②

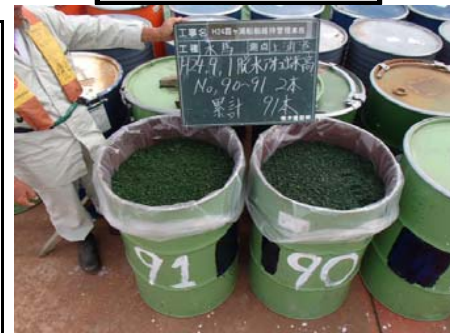
水馬脱水アオコ2本

1. 対策箇所: 土浦港
2. 発生状況: 土浦港内レベル4~5のアオコ発生。
3. 対策内容: 「水馬」「みずすまし」にてアオコ回収・脱水作業。
4. 対策効果: 「水馬」脱水アオコ: ドラム缶2本。「みずすまし」脱水アオコ: ドラム缶1本。  
午前中には水馬、みずすましの周辺ではレベル4~5のアオコが溜まっていたが、堆積厚がなく、回収作業を行っているアオコのレベルは3~4程度にまで低下した。午後アオコは濃くならなかった。

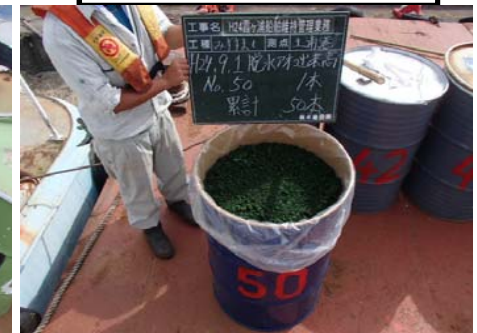
みずすまし脱水アオコ1本

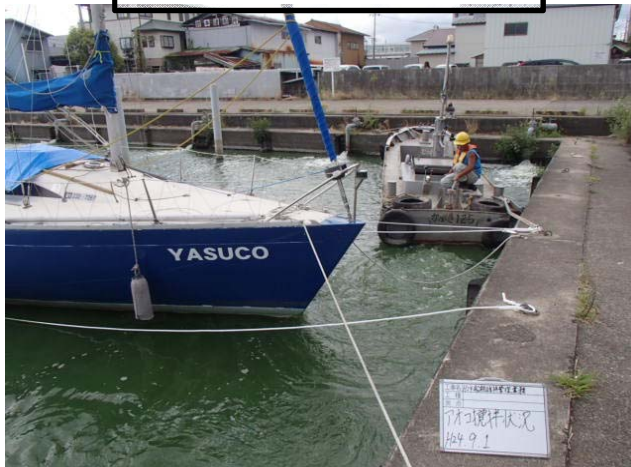
作業船によるアオコ攪拌作業①

1. 対策箇所: 土浦港、新川上流
2. 発生状況: 土浦港内ではレベル4~5のアオコ発生。新川上流レベル5~6
3. 対策内容: 作業船3隻にて、攪拌作業。
4. 対策効果: コンビニ前から観光ホテル前間でレベル4~5を確認、上記の箇所で攪拌を行った。新川では広範囲でレベル5~6のアオコが溜まっていて、悪臭も発生していたので速やかに攪拌を行いレベル3~4まで低下させ、苦情等の問題が発生する前に対処することができた。午後には新川のアオコレベルは3程度になっていて、水面にはアオコよりも泡が目立っていた。

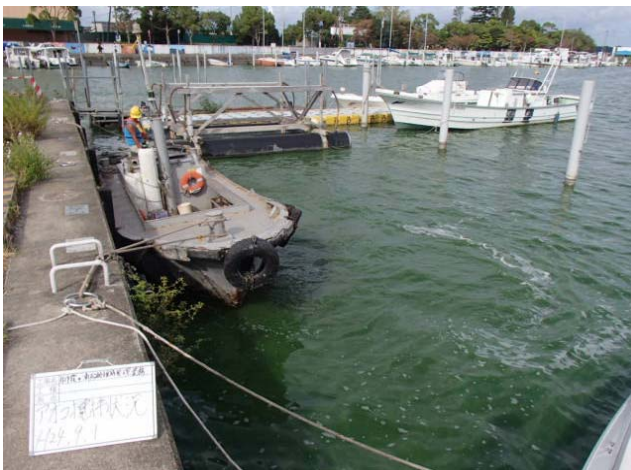
作業船によるアオコ攪拌作業②

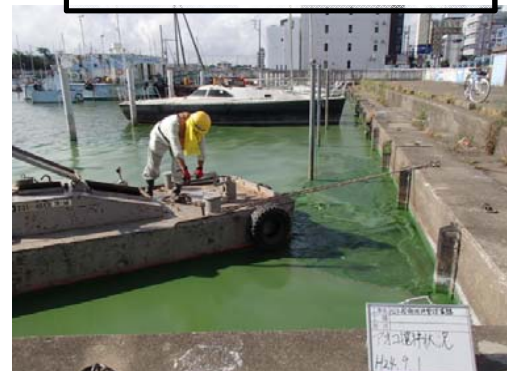
作業船によるアオコ攪拌作業③

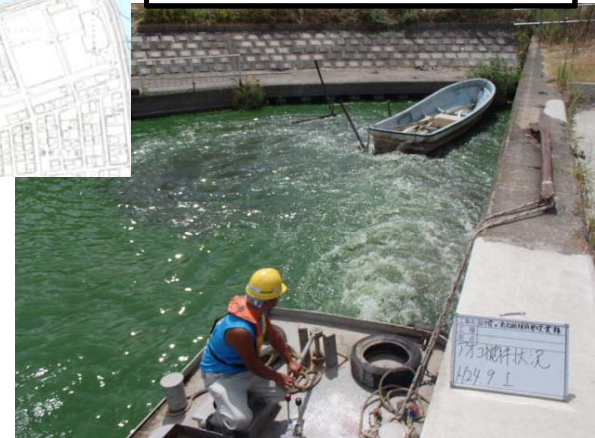
作業船によるアオコ攪拌作業④

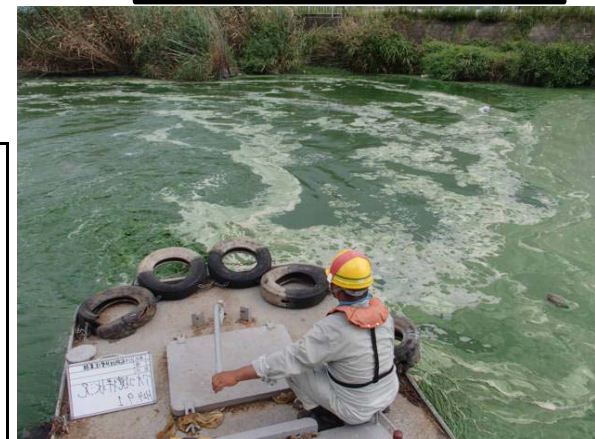
作業船によるアオコ攪拌作業⑤
