9月9日アオコ対策状況

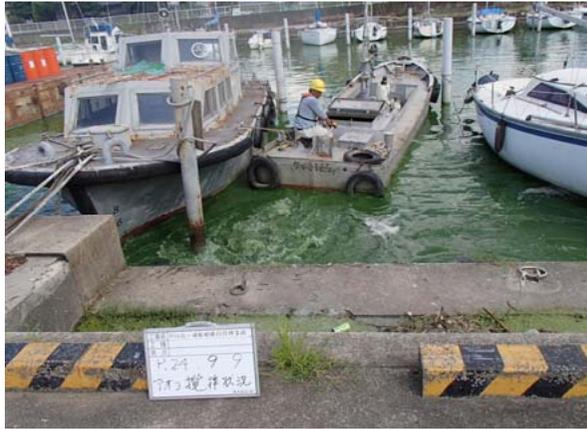
作業船によるアオコ攪拌作業①

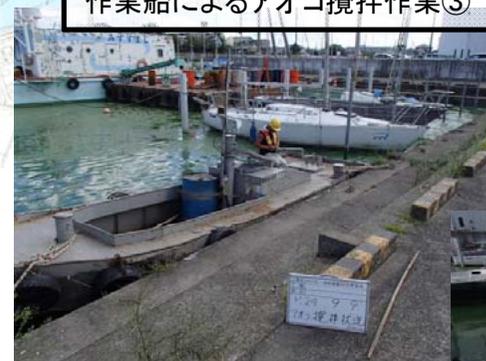
作業船によるアオコ攪拌作業③

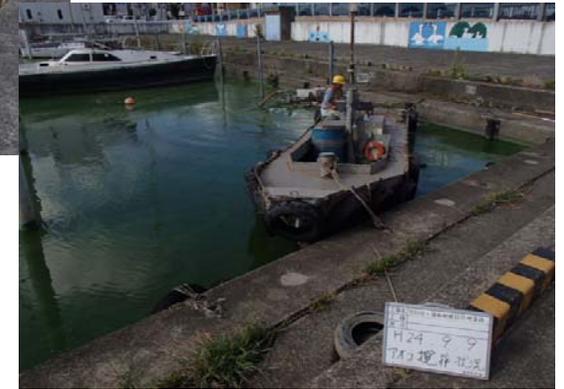
作業船によるアオコ攪拌作業④

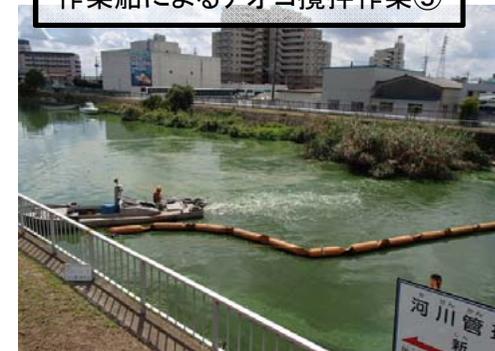
作業船によるアオコ攪拌作業⑤

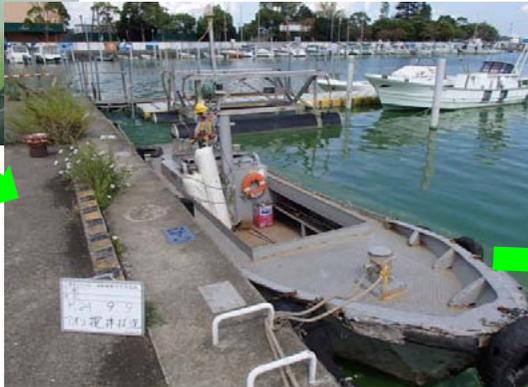
アオコ攪拌前②

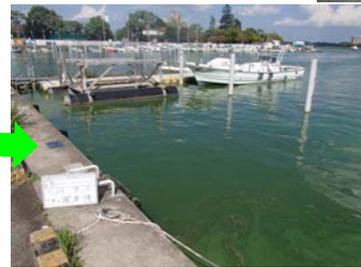
アオコ攪拌後②

1. 対策箇所: 土浦港、新川上流
2. 発生状況: 土浦港内ではレベル3~5のアオコ発生。新川上流レベル5
3. 対策内容: 作業船3隻にて、攪拌作業。
4. 対策効果: 午前中はレベル3~4のアオコであったが、風の向きが南東になりコンビニ前や新川はアオコが集まり、レベル5になるところもあったが、攪拌作業によりレベル3程度に低下した。
