# 9月11日アオコ対策状況

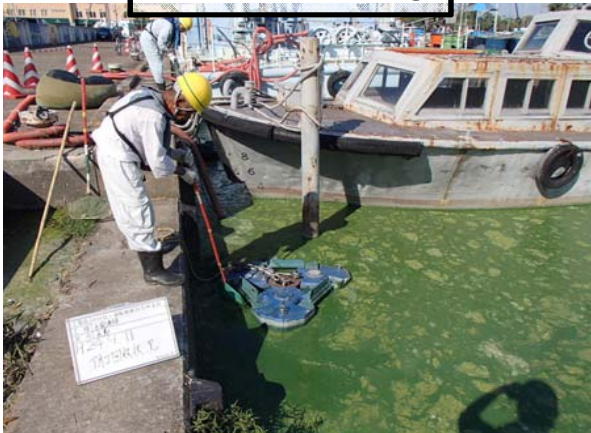
水馬アオコ回収状況①

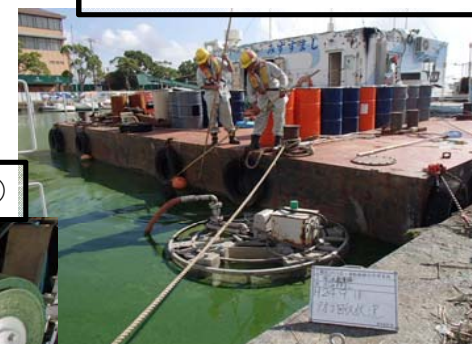
みずすましアオコ回収状況②

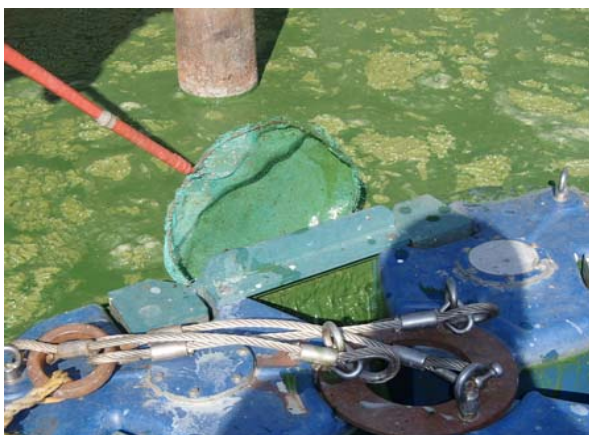
水馬アオコ回収状況①

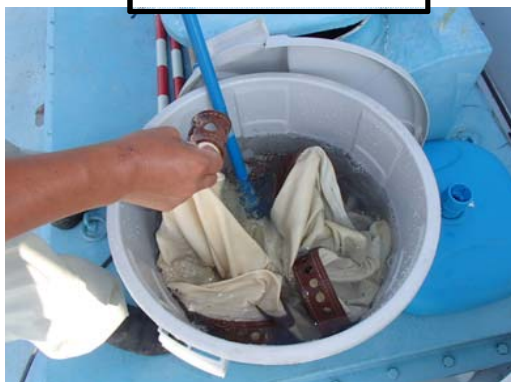
水馬ろ布洗浄状況①

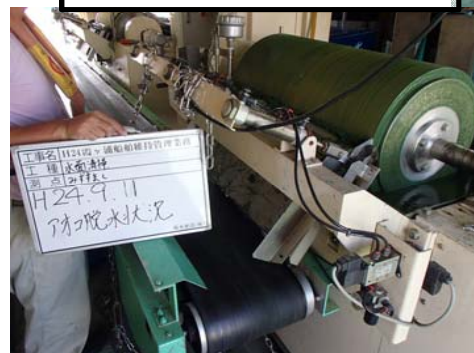
みずすましアオコ脱水状況②

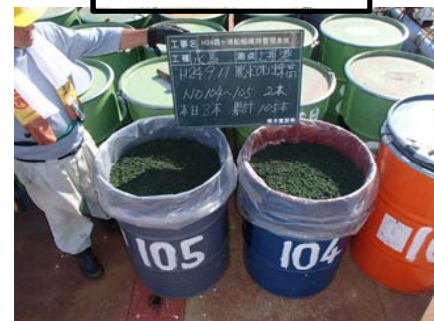
水馬脱水アオコ2本

1. 対策箇所: 土浦港
2. 発生状況: 土浦港内レベル4~5のアオコ発生。
3. 対策内容: 「水馬」「みずすまし」にてアオコ回収・脱水作業。
4. 対策効果: 「水馬」脱水アオコ: ドラム缶2本。「みずすまし」脱水アオコ: ドラム缶0.3本。  
土浦港内、造船所前から観光ホテル前にかけてレベル4~5のアオコ発生。  
南東からの風が吹いていたためアオコは薄くなる事は無かった。回収作業と同時に攪拌を行い、悪臭を防止しながらの作業となった。

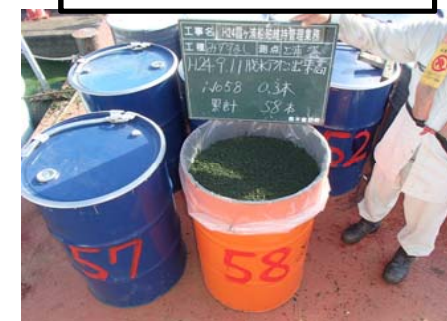
みずすまし脱水アオコ0.3本

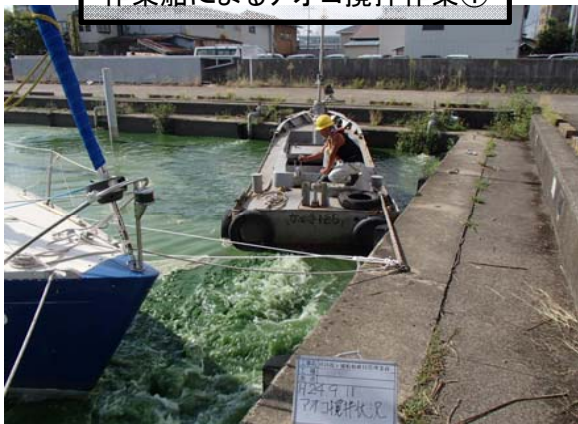
作業船によるアオコ攪拌作業①

1. 対策箇所: 土浦港、新川上流
2. 発生状況: 土浦港内ではレベル4~5のアオコ発生。新川上流レベル5
3. 対策内容: 作業船3隻にて、攪拌作業。
4. 対策効果: 午前中は、造船所前から観光ホテル前にかけてレベル4~5のアオコが滞留していた。  
 ビオパーク横や新川でも同レベルのアオコが見られた。港内では攪拌を行っても、南東からの風で押し戻されてしまい先の見えない作業だった。午後になると風も弱くなり攪拌を行った箇所はレベル3~4に低下した。

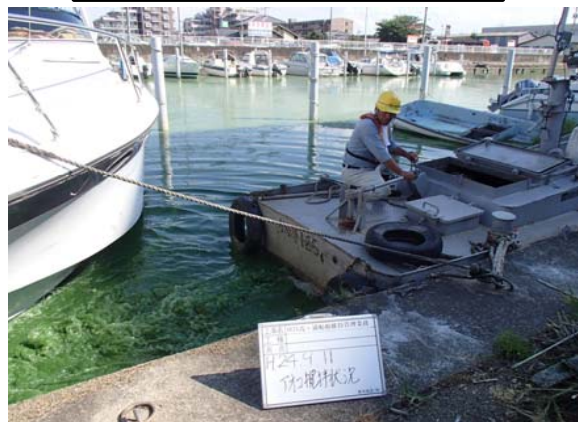
作業船によるアオコ攪拌作業②

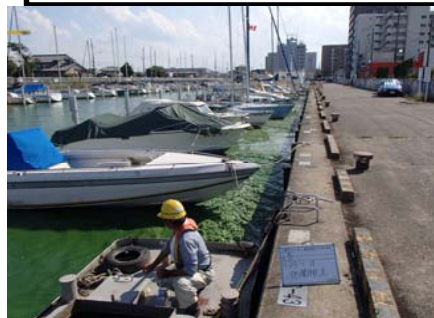
作業船によるアオコ攪拌作業③

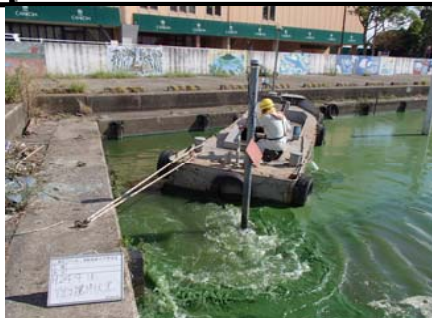
作業船によるアオコ攪拌作業④

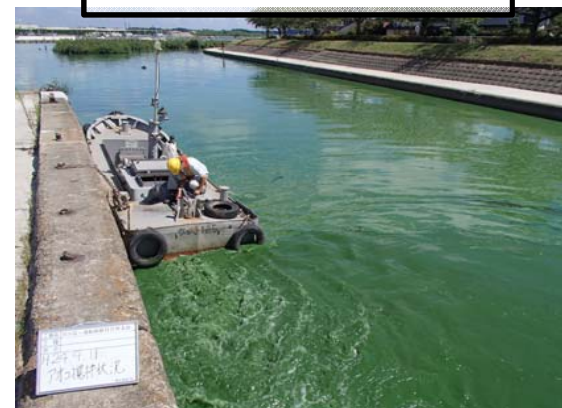
作業船によるアオコ攪拌作業⑤

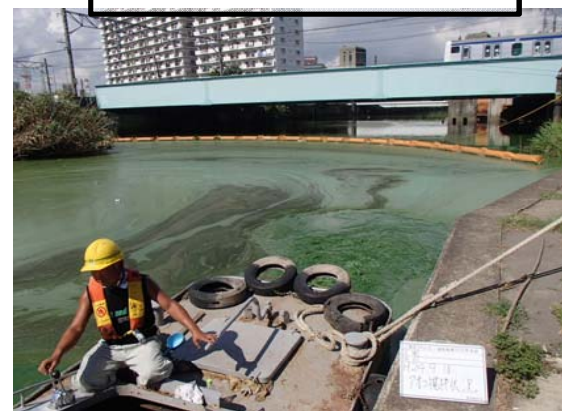
作業船によるアオコ攪拌作業⑥
