9月16日アオコ対策状況

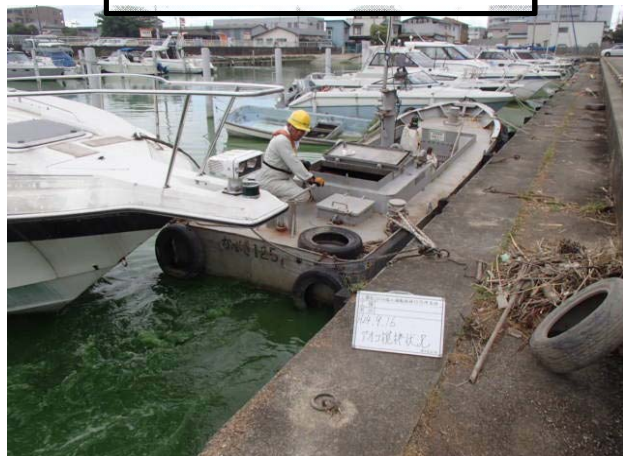
作業船によるアオコ攪拌作業①

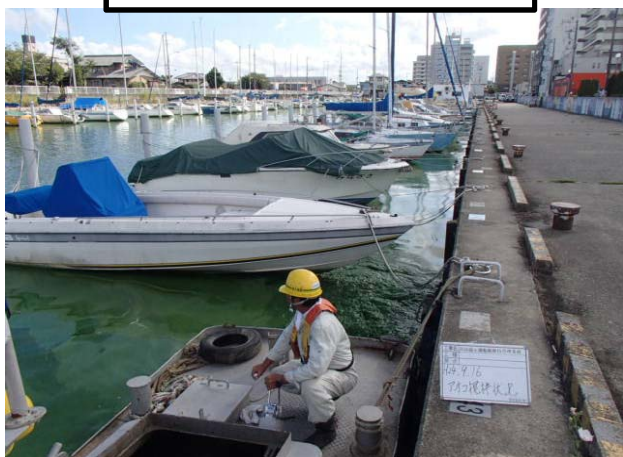
作業船によるアオコ攪拌作業②

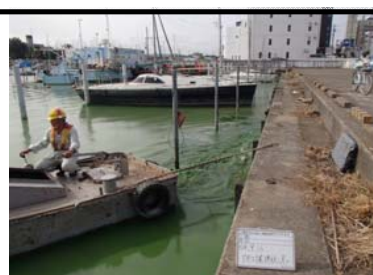
作業船によるアオコ攪拌作業③

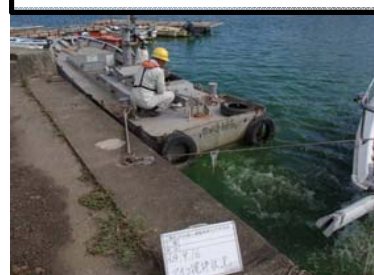
作業船によるアオコ攪拌作業④

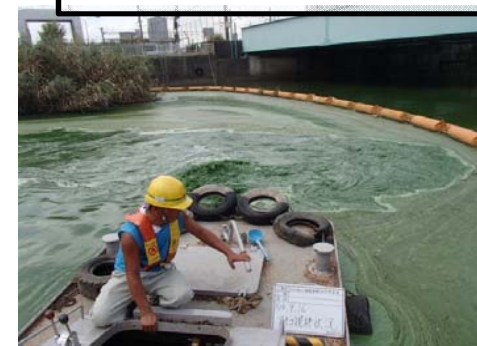
作業船によるアオコ攪拌作業⑥
