9月18日アオコ対策状況

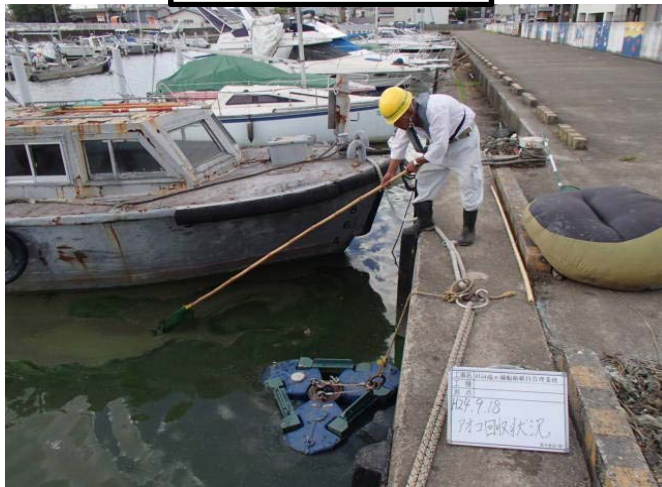
水馬アオコ回収状況①

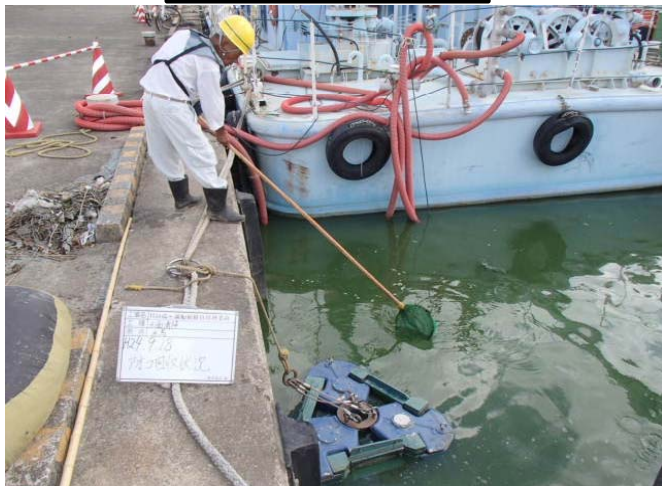
水馬アオコ回収状況①

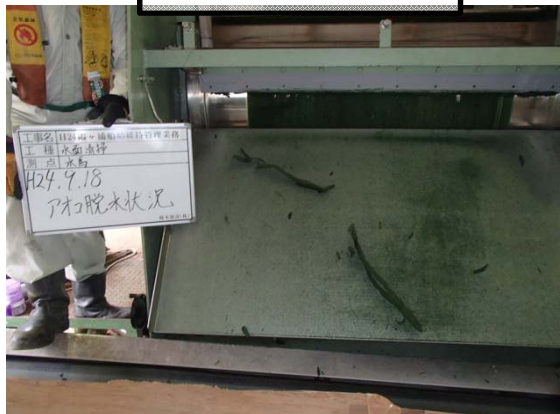
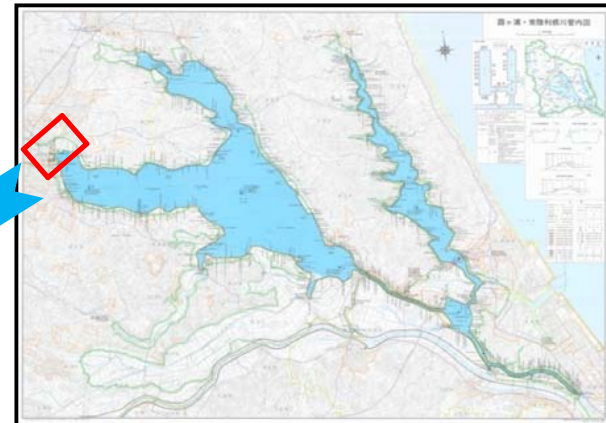
水馬アオコ脱水状況①

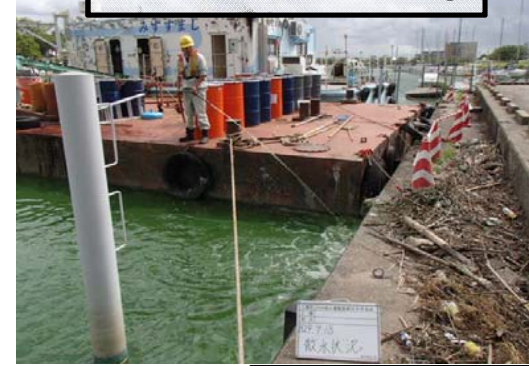
みずすましアオコ散水状況②

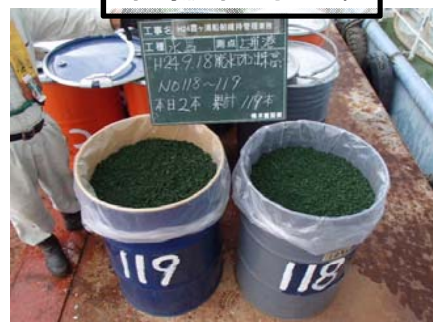
水馬脱水アオコ2本

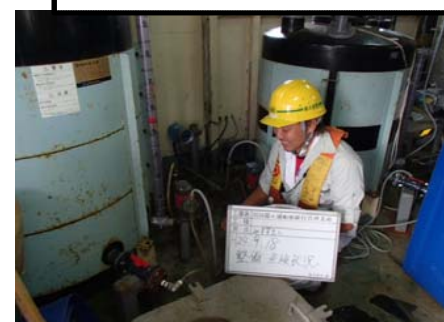
みずすまし点検・整備状況②

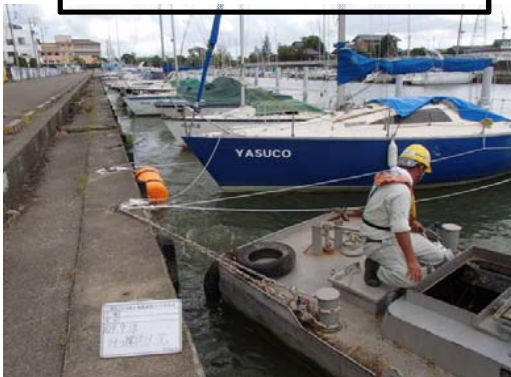
作業船によるアオコ攪拌作業①

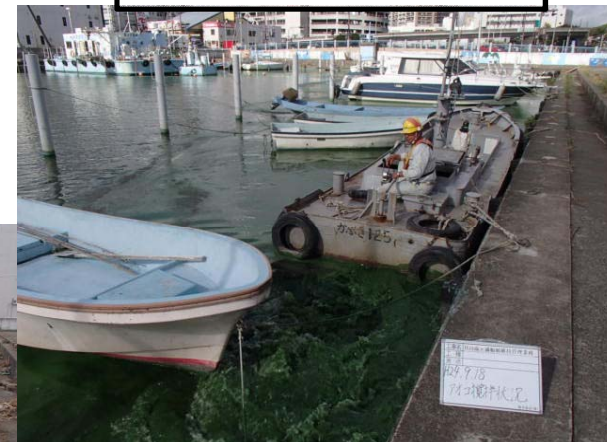
作業船によるアオコ攪拌作業④

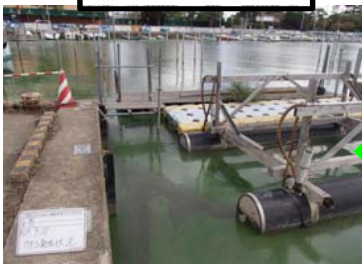
アオコ攪拌前②

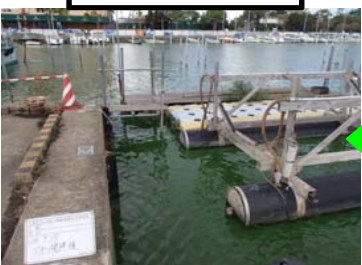
アオコ攪拌後②

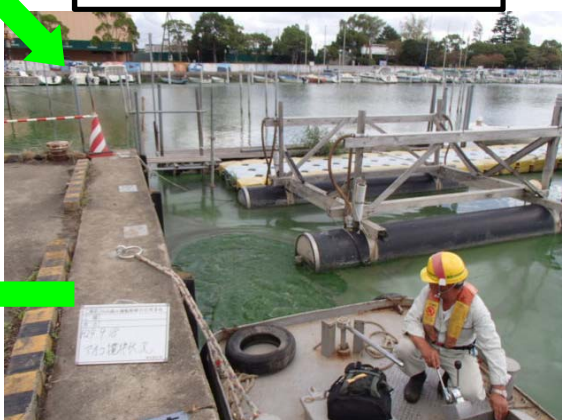
作業船によるアオコ攪拌作業②

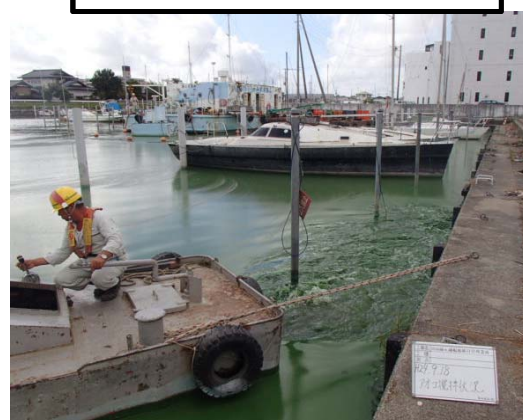
作業船によるアオコ攪拌作業③

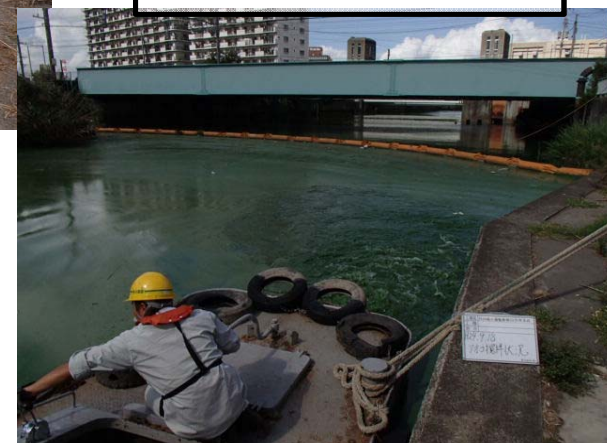
作業船によるアオコ攪拌作業⑤
