# 9月23日アオコ対策状況

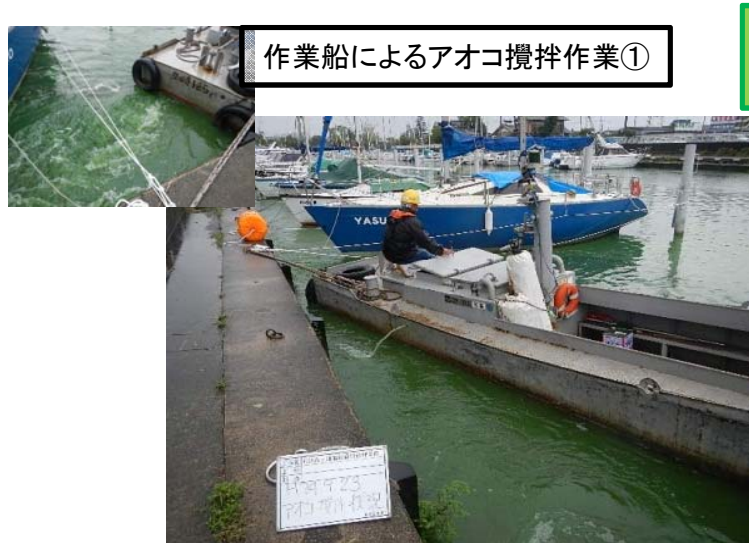
作業船によるアオコ攪拌作業①

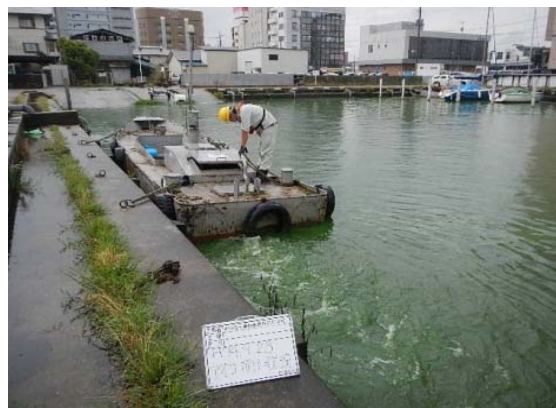
作業船によるアオコ攪拌作業②

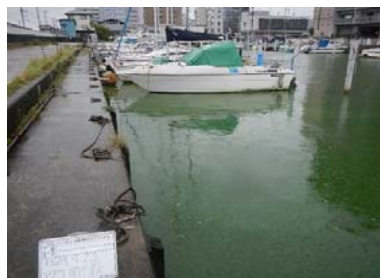
アオコ攪拌後②

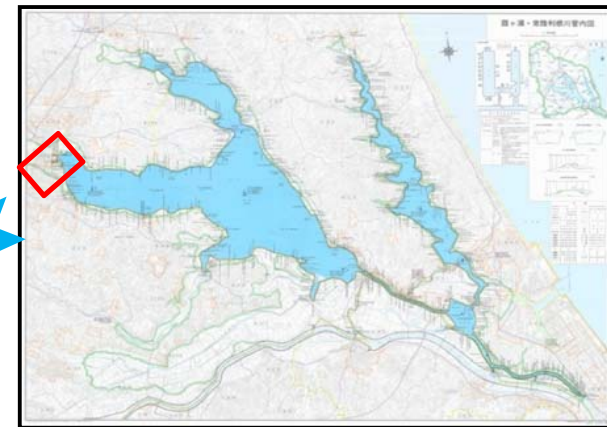
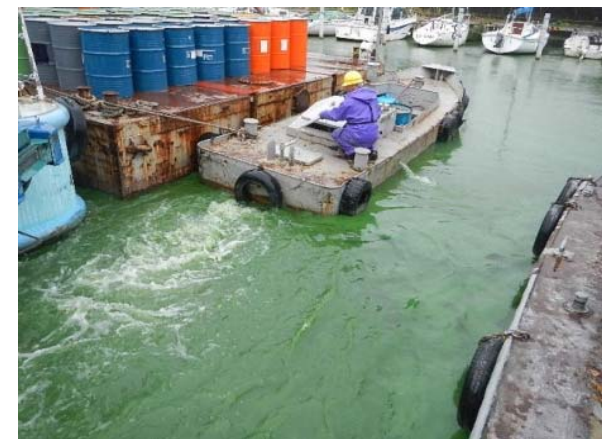
作業船によるアオコ攪拌作業③

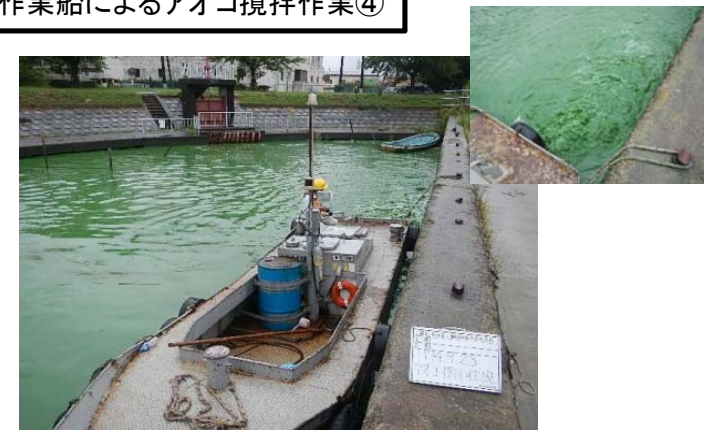
作業船によるアオコ攪拌作業④

1. 対策箇所: 土浦港
2. 発生状況: 土浦港内レベル2～4のアオコ発生。新川上流レベル2～3
3. 対策内容: 作業船2隻にて、攪拌作業。
4. 対策効果: 朝からの弱い雨と北風により、港内南側にレベル4程度のアオコが溜まっており、攪拌作業よりレベル3程度にはなるが、風で次から次へとアオコが寄せられて来て、止めるとレベル4程度になる状況。新川は上流からの雨による流れで、アオコが下流にゆっくり流れていた。雨の一日ではあったが、まだアオコがある状況であった。
