# 9月30日アオコ対策状況

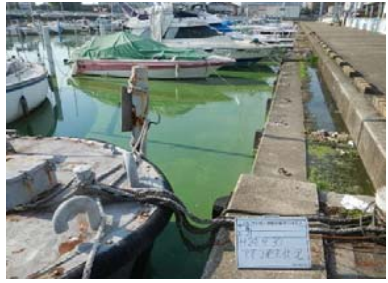
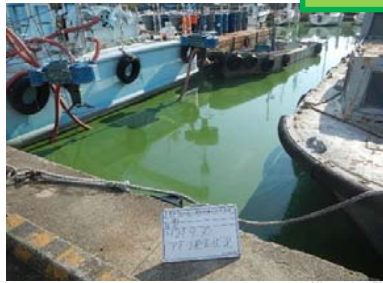
アオコ発生状況①

1. 対策箇所: 土浦港
2. 発生状況: 土浦港内レベル3～5のアオコ発生。
3. 対策内容: 作業船2隻にて、攪拌作業。
4. 対策効果: 午前中は水馬周辺と観光ホテル前に、レベル5のアオコが発生していた為、攪拌作業を実施。午後からは台風の影響で風が強くなり、攪拌作業と、風波によりレベル2～3に低下した。

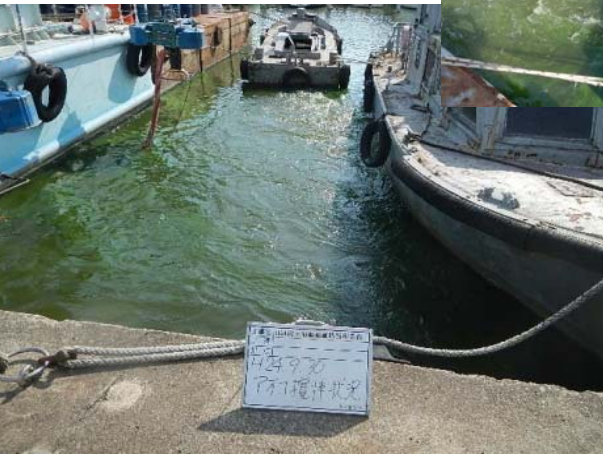
アオコ攪拌状況①

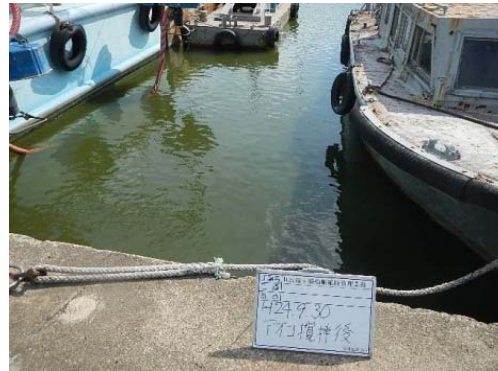
アオコ攪拌後①

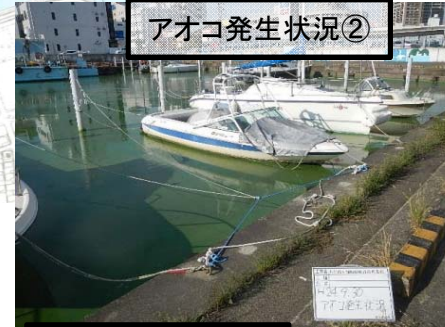
アオコ発生状況②

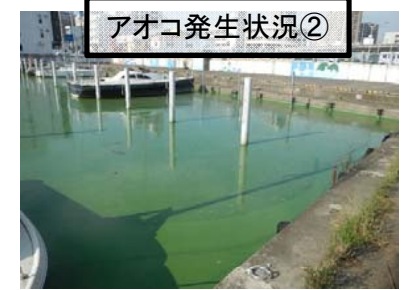
アオコ発生状況②

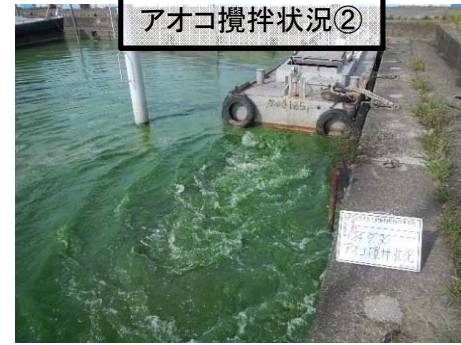
アオコ攪拌状況②

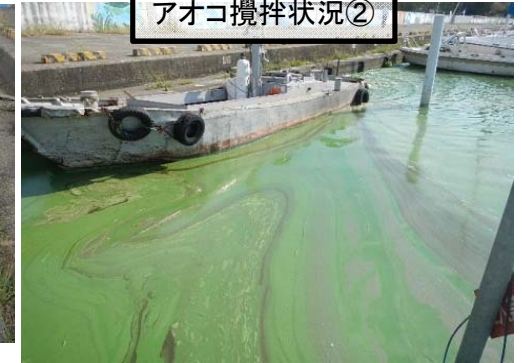
アオコ攪拌状況②

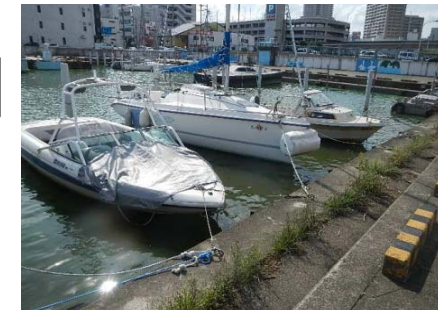
アオコ攪拌後②
