## 10月2日アオコ対策状況

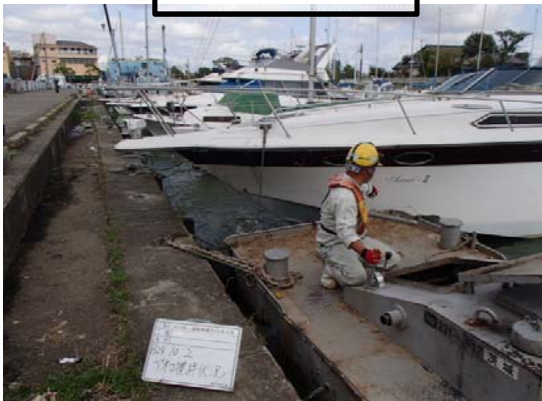
アオコ攪拌状況①

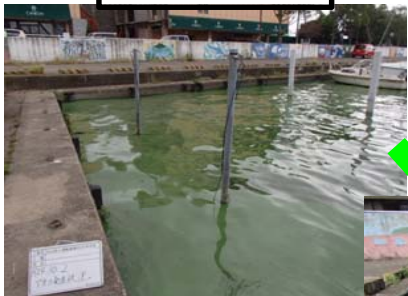
アオコ攪拌前②

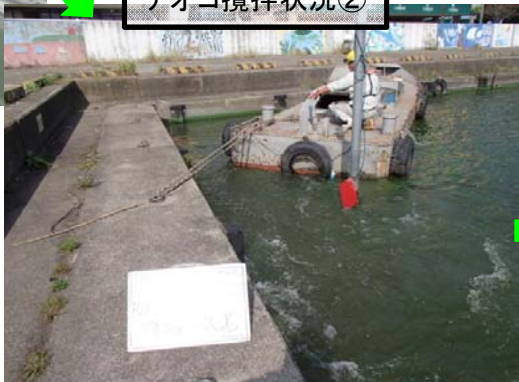
アオコ攪拌状況②

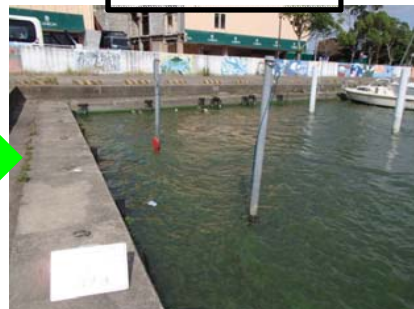
アオコ攪拌後②

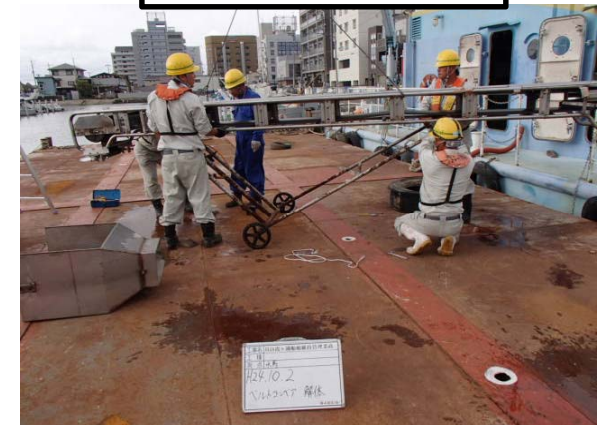
水馬ベルトコンベア解体③

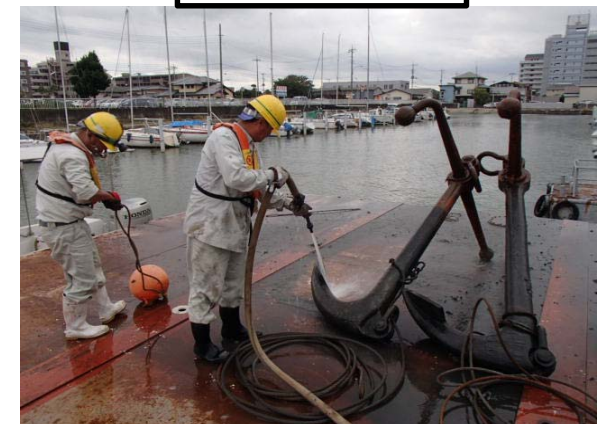
水馬アンカー洗浄③
