## 様式

土浦出張所

# 西浦アオコ発生・対策状況日誌

平成 24 年 10 月 15 日 (月)

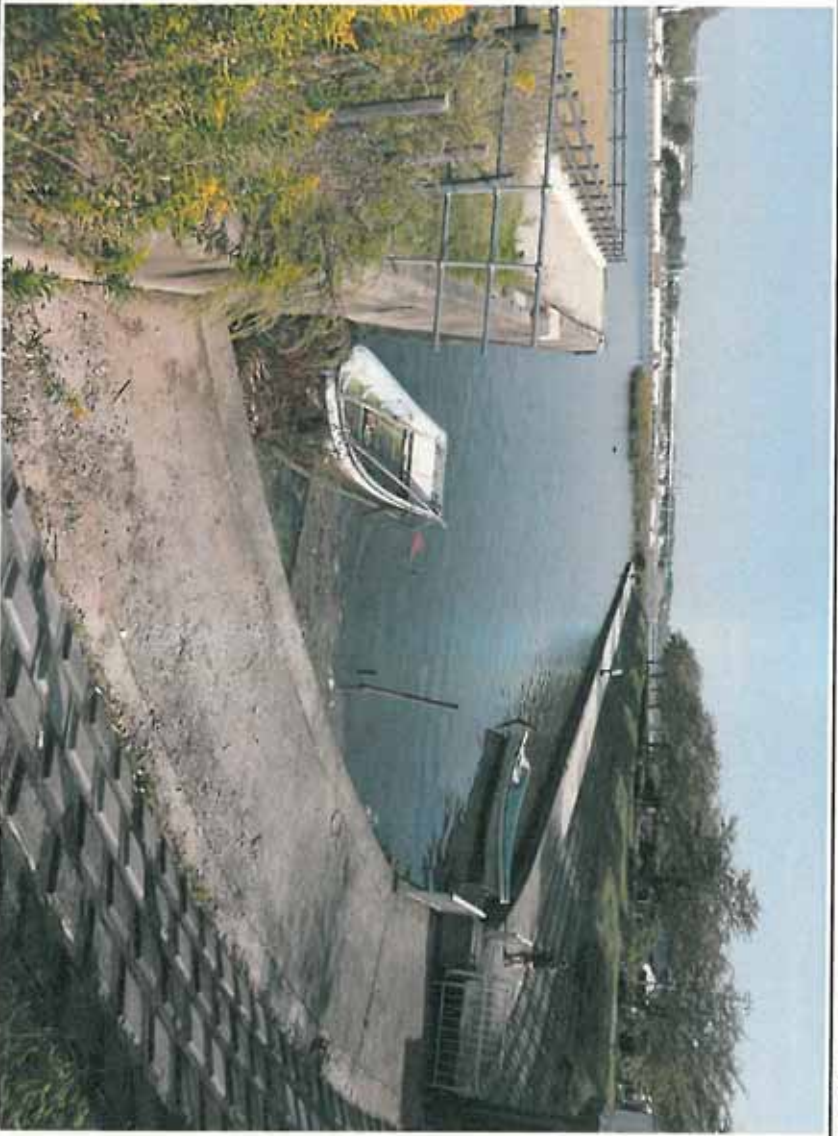
西浦中岸1.00km-50m レベル3

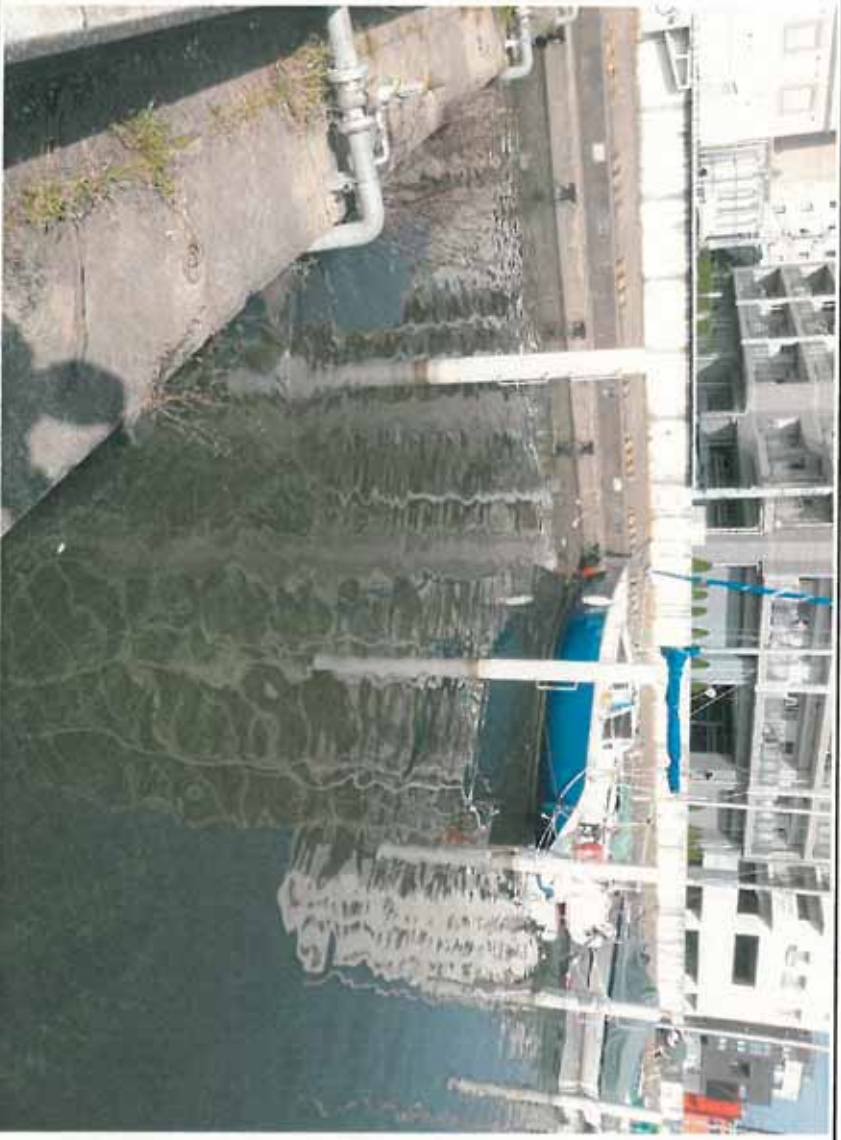
西浦中岸1.25km+200m レベル2~3

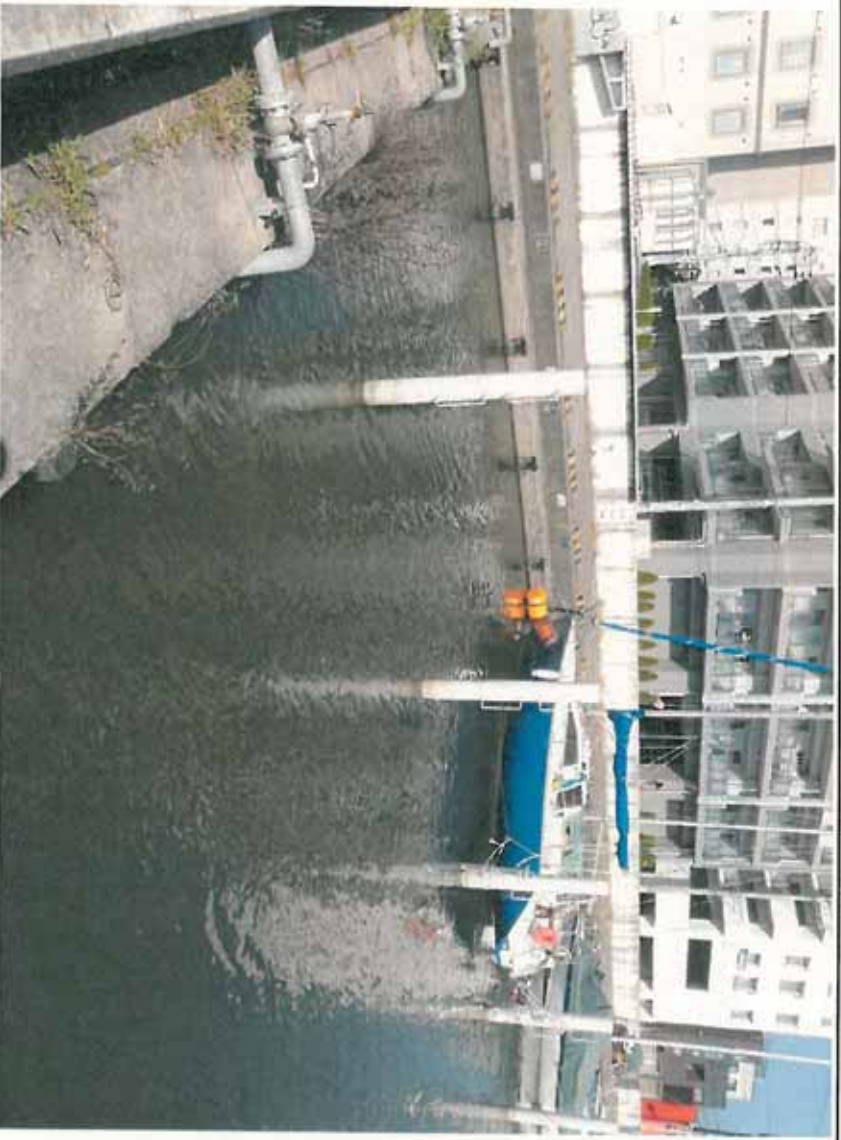
西浦中岸1.25km+200m レベル2～3

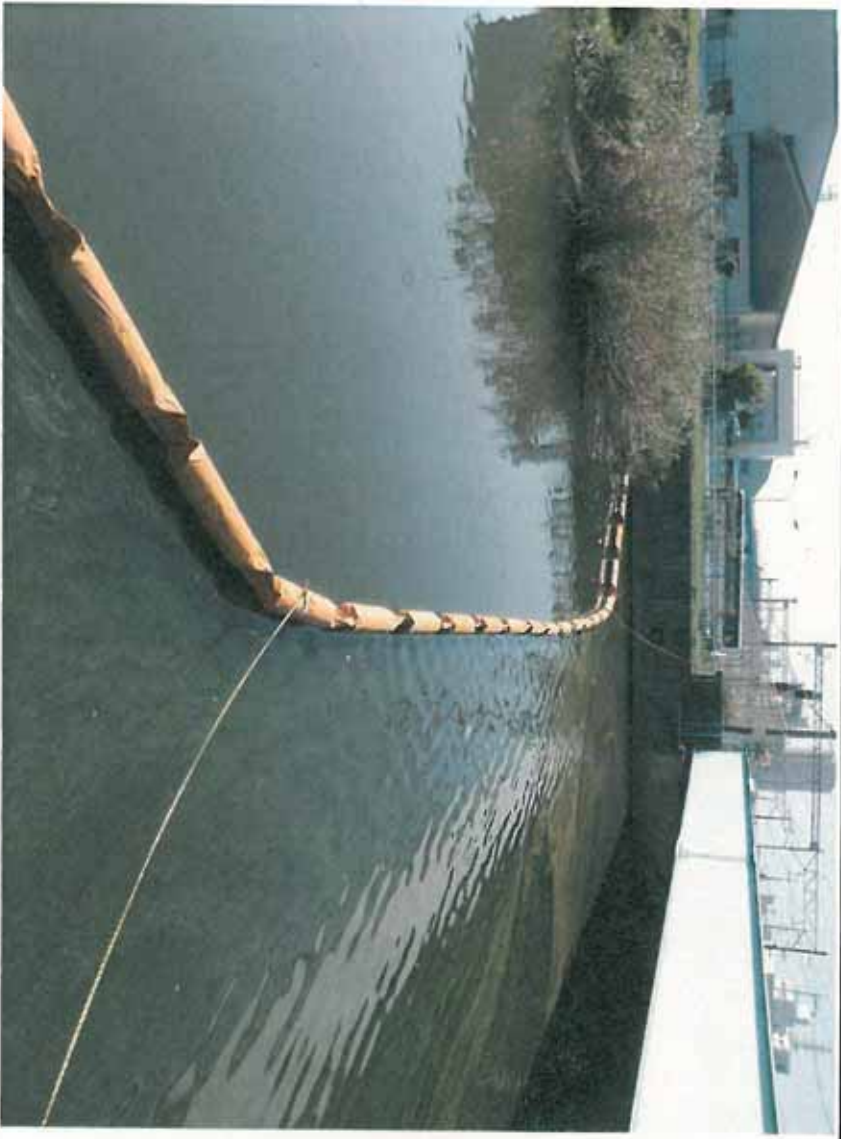
西浦中岸2.75km+40m (新川 常盤線橋梁下) 下流側アオコ無し、上流側レベル3 (10:00)

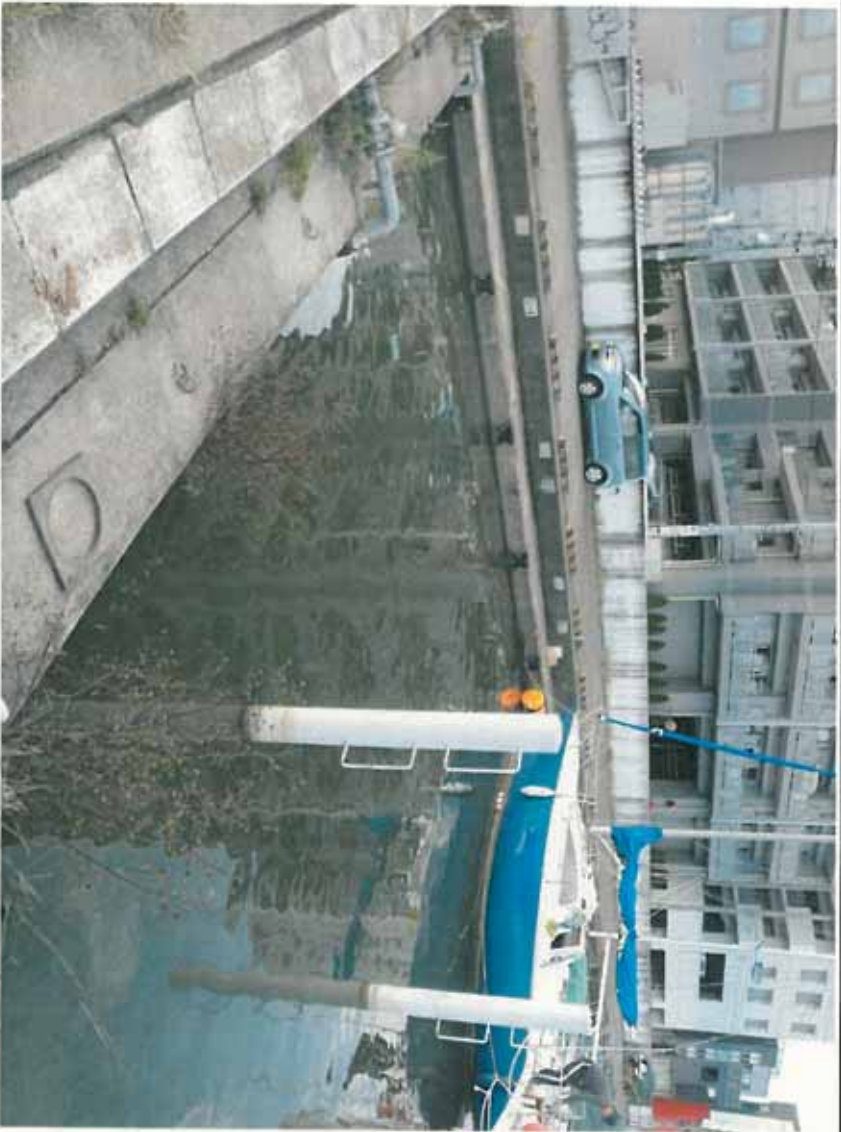
西浦中岸1.25km+200m レベル3~4

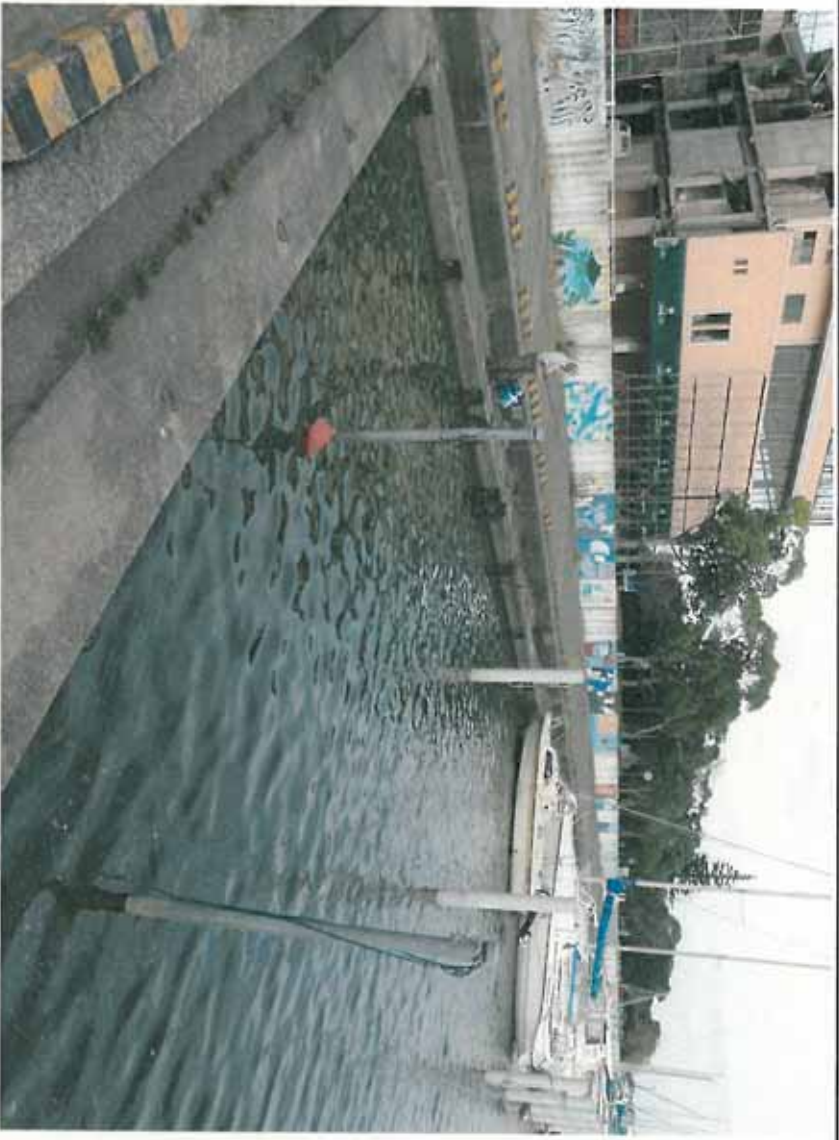
西浦中岸1.50km-100m レベル3～4

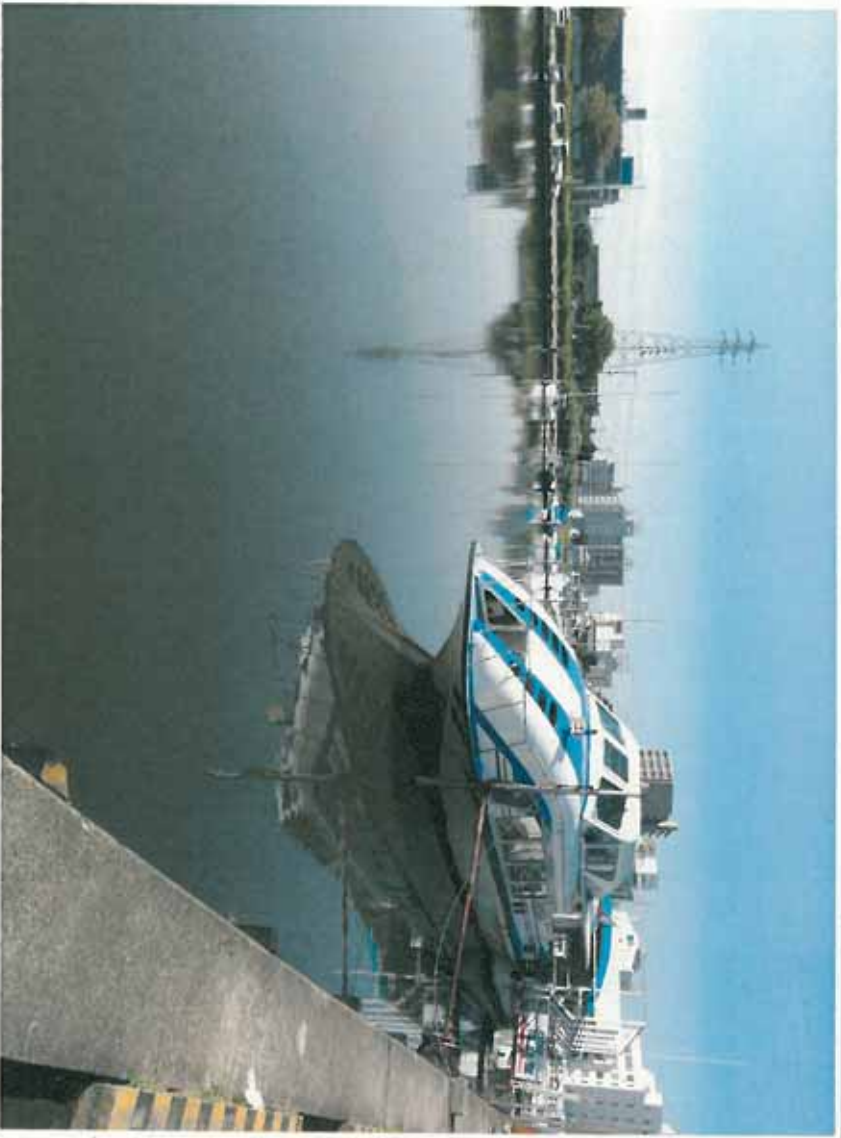
西浦中岸1.50km+100m レベル2～3

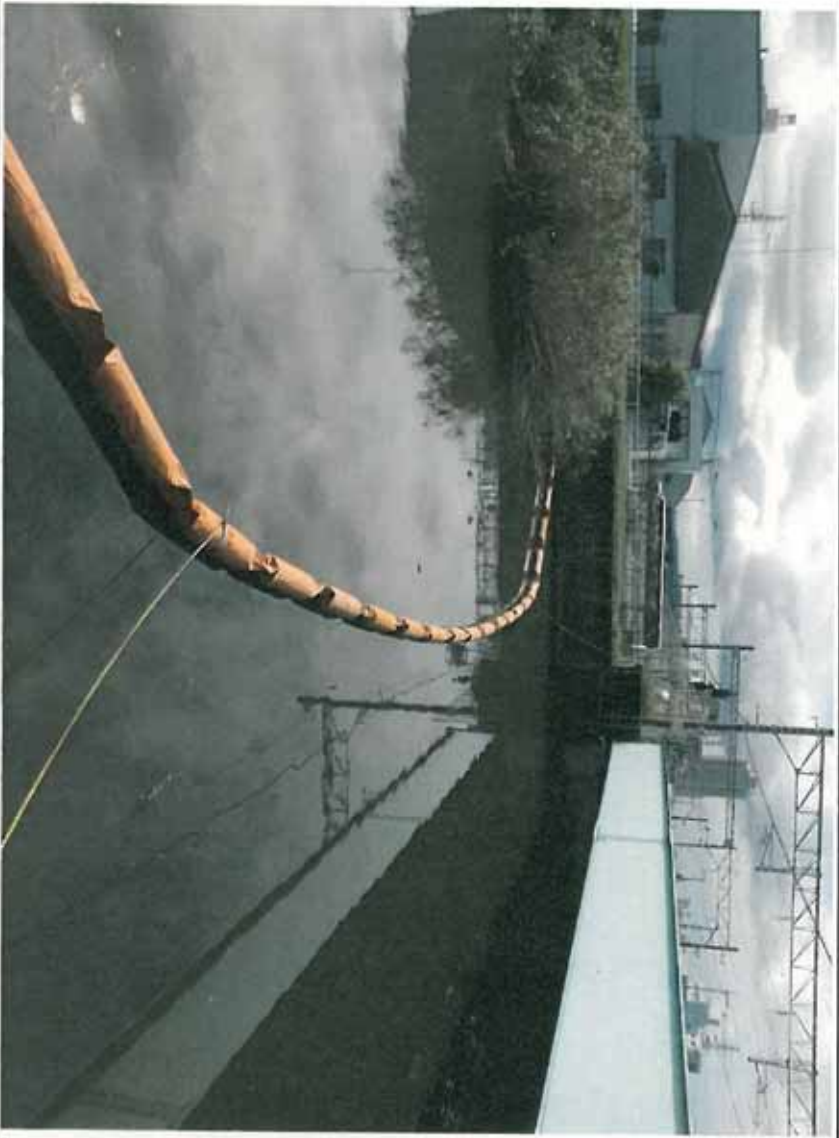
西浦中岸2.75km+40m(新川 常磐線橋梁下) レベル2～3(9:30)

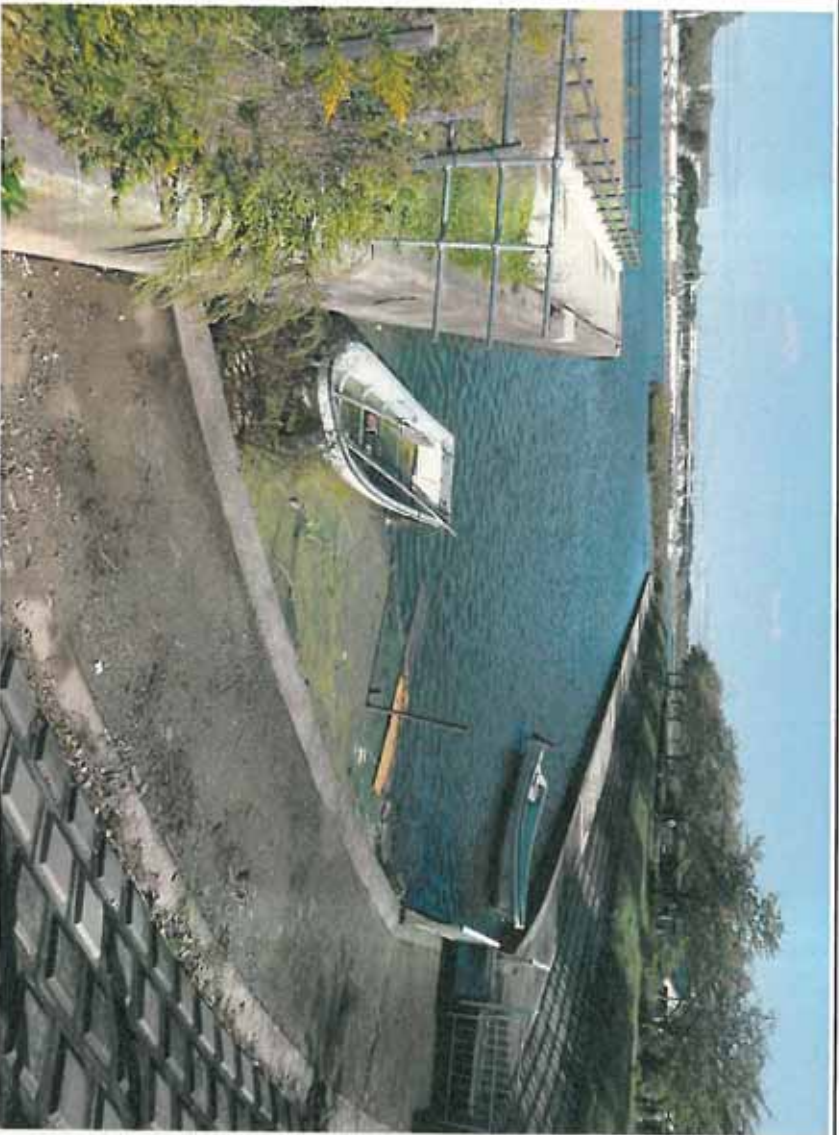
西浦中岸1.00km-50m レベル3~4

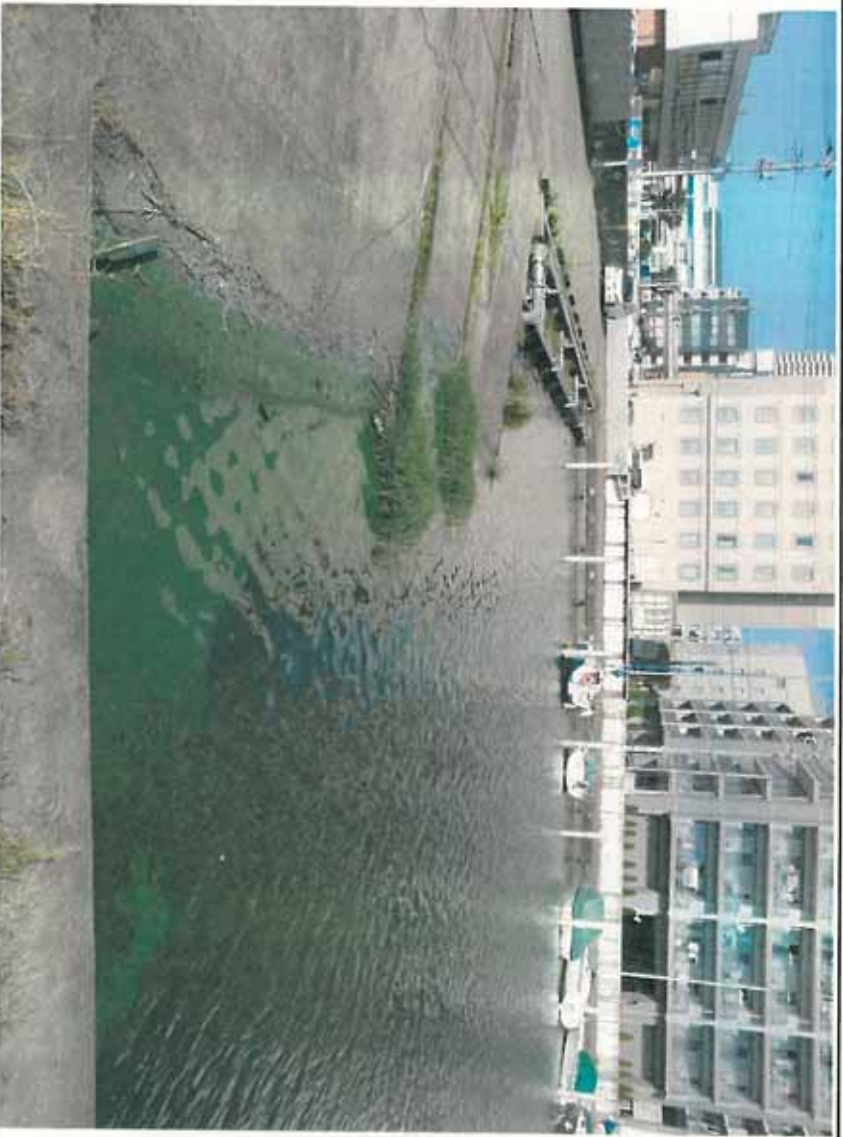
西浦中岸1.25km+150m レベル4

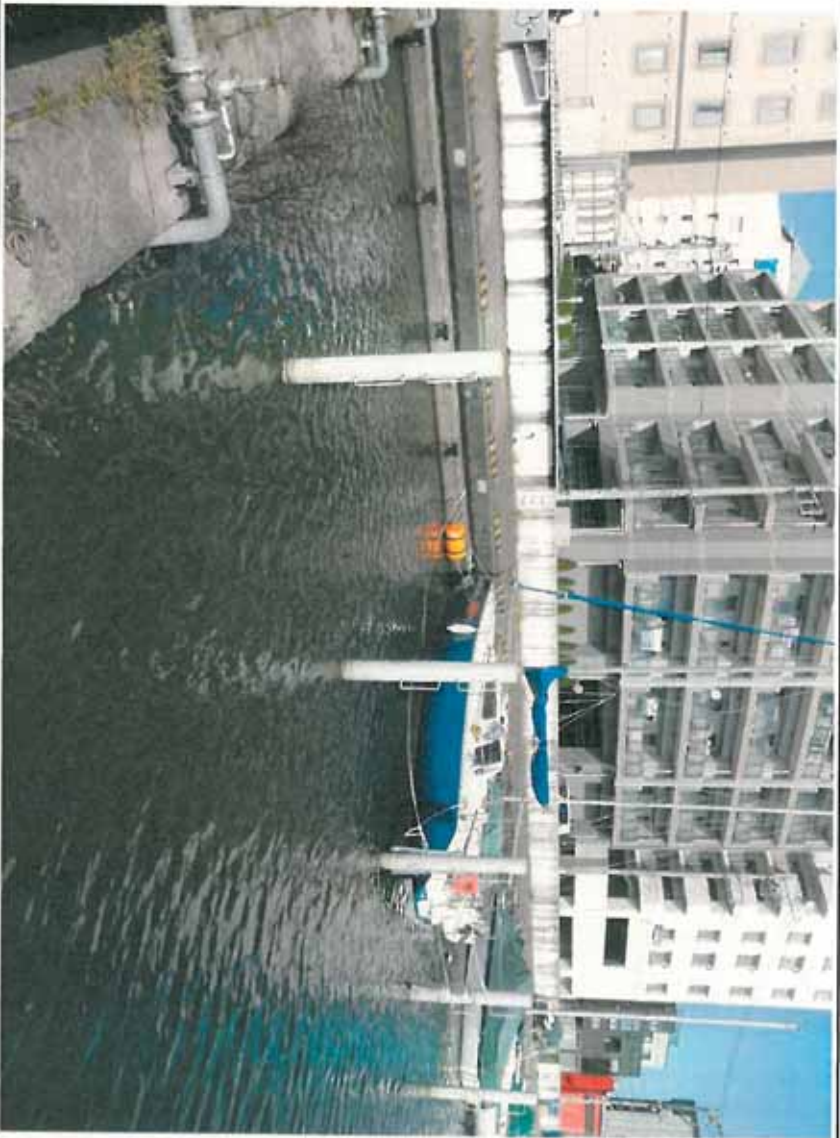
西浦中岸1.25km+200m レベル3

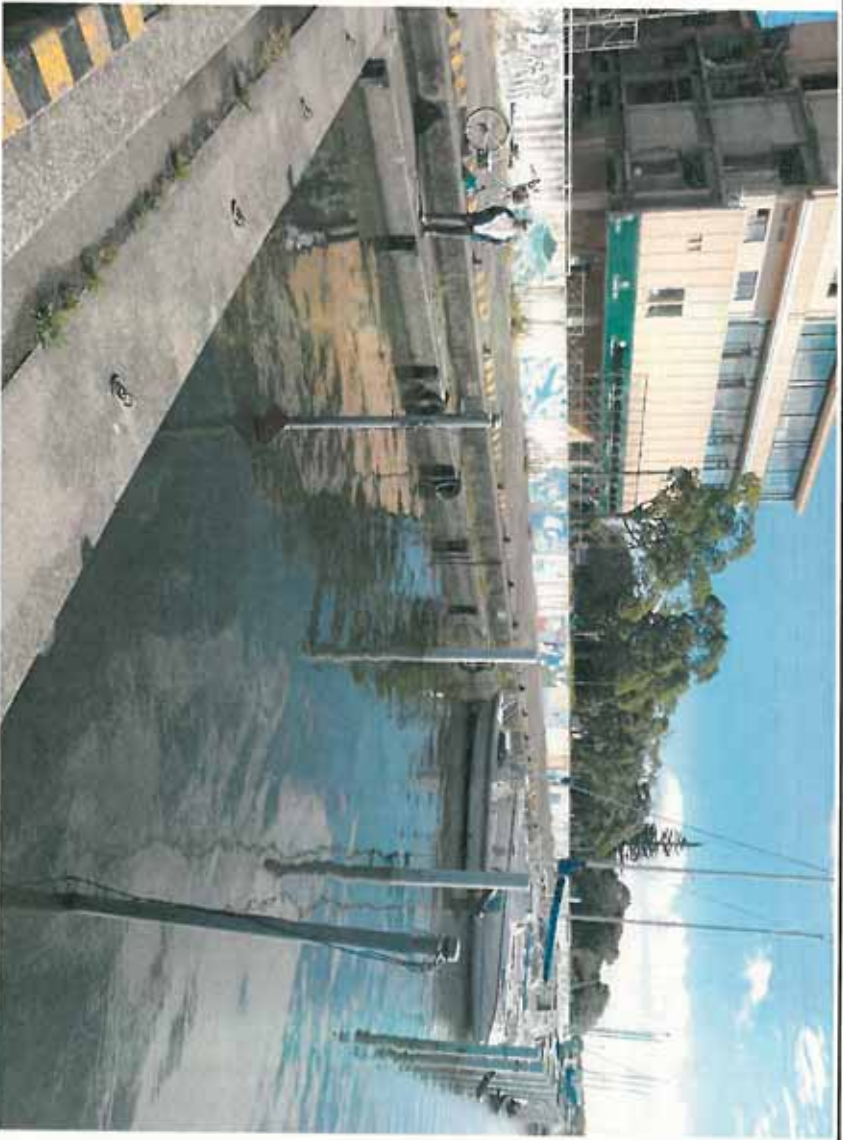
西浦中岸1.50km-100m レベル2~3

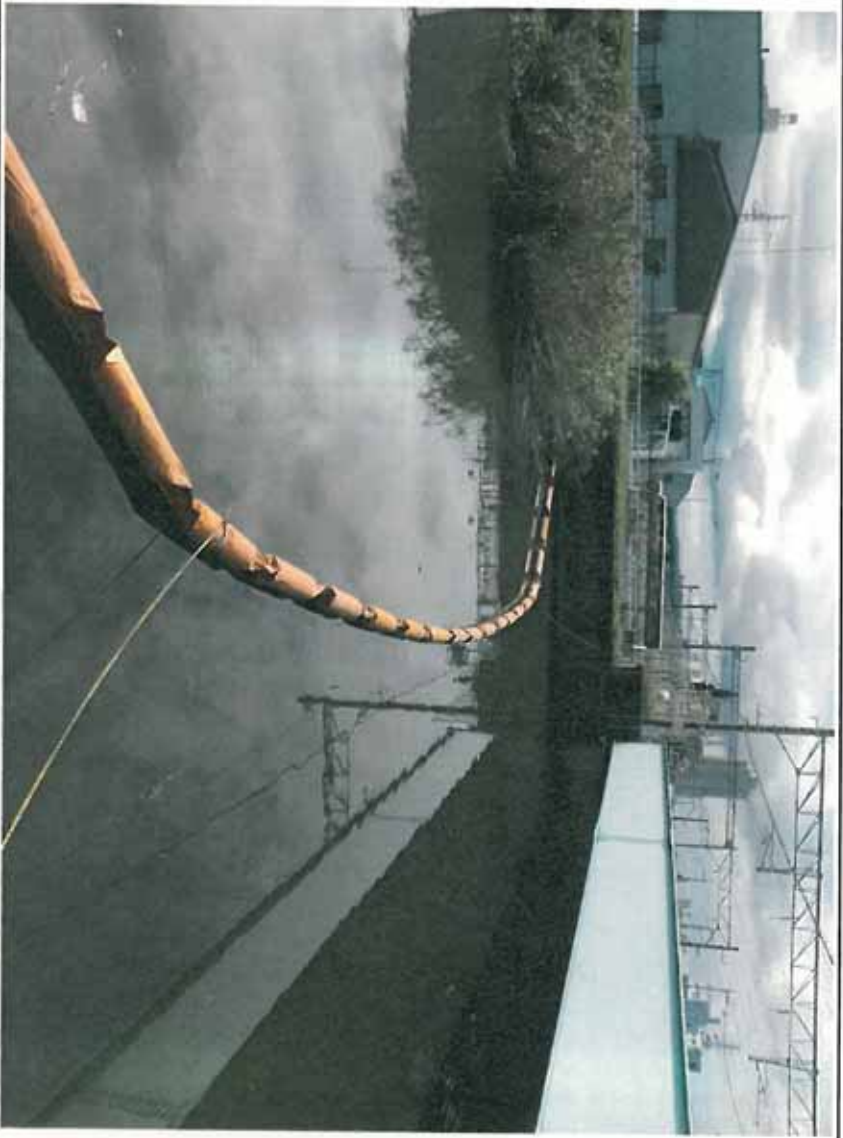
西浦中岸2.75km+40m(新川 常磐線橋梁下) アオコ無し(9:50)

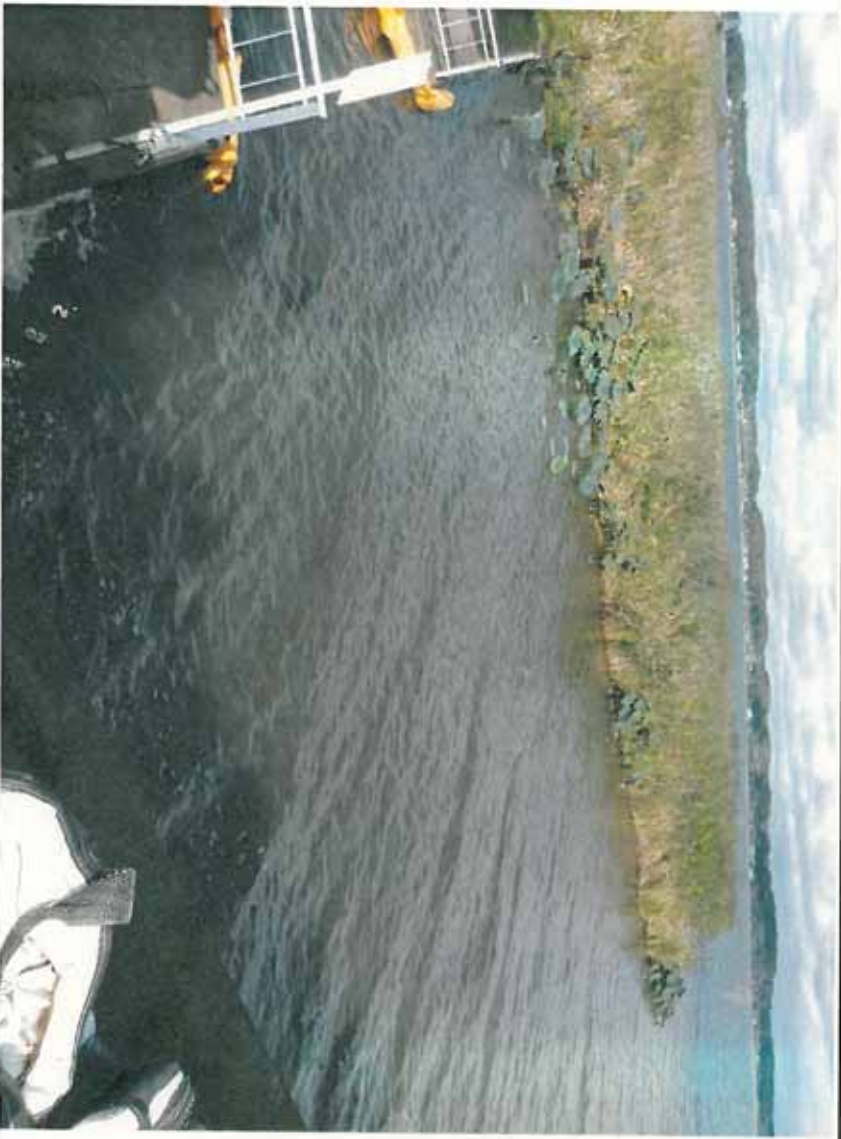
西浦中岸36.50km-70m アオコ無し

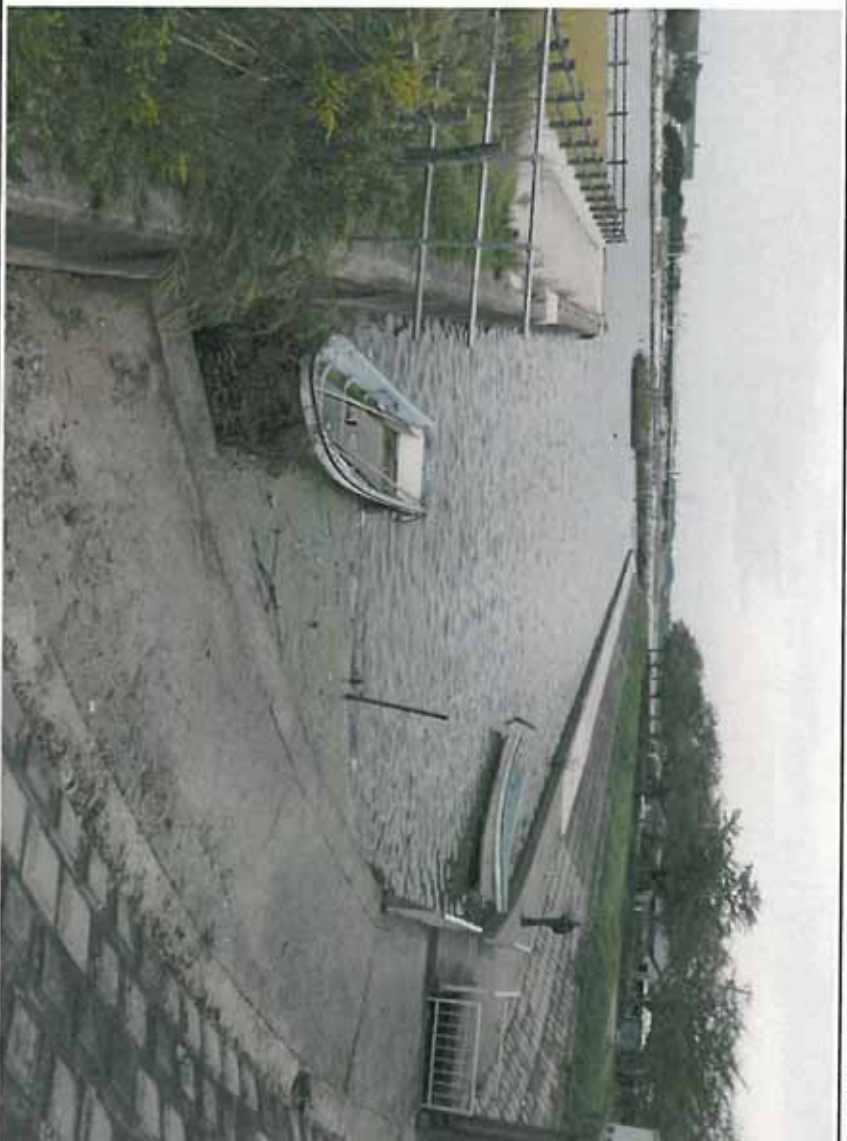
西浦中岸1.00km-50m レベル3~4

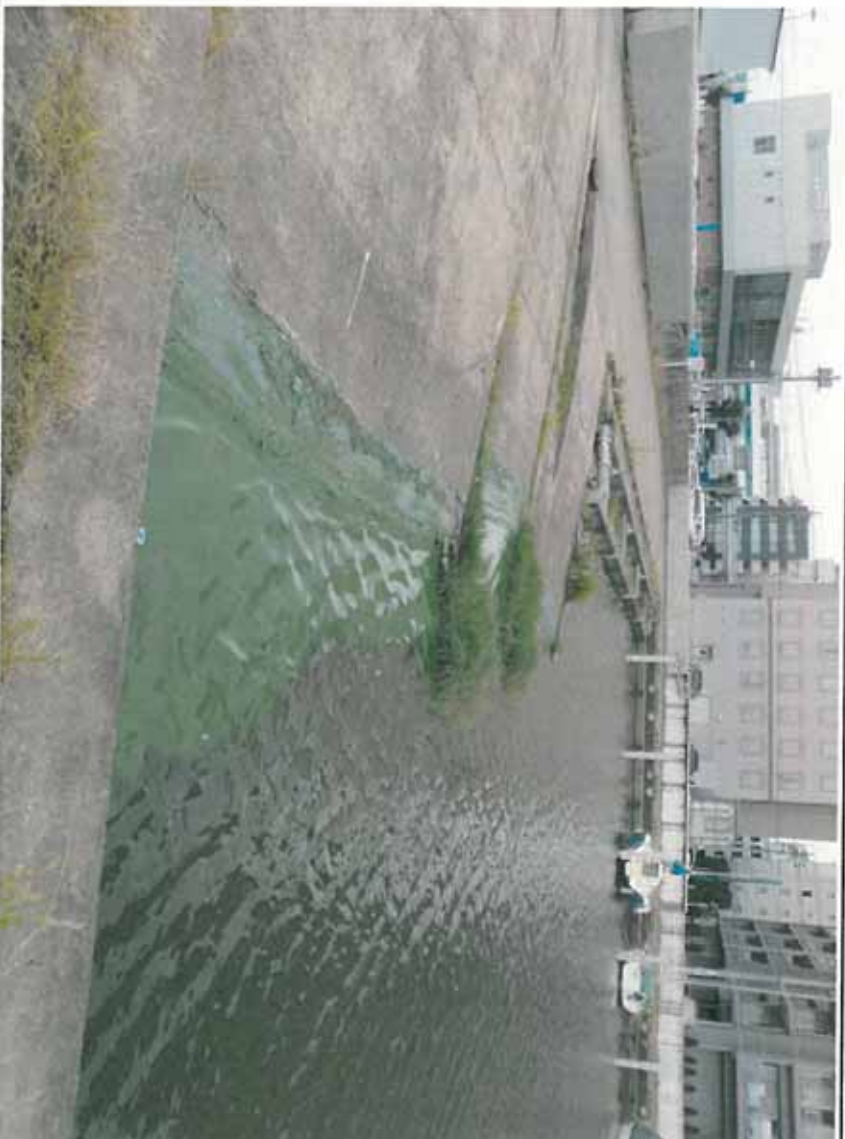
西浦中岸1.25km+150m レベル4

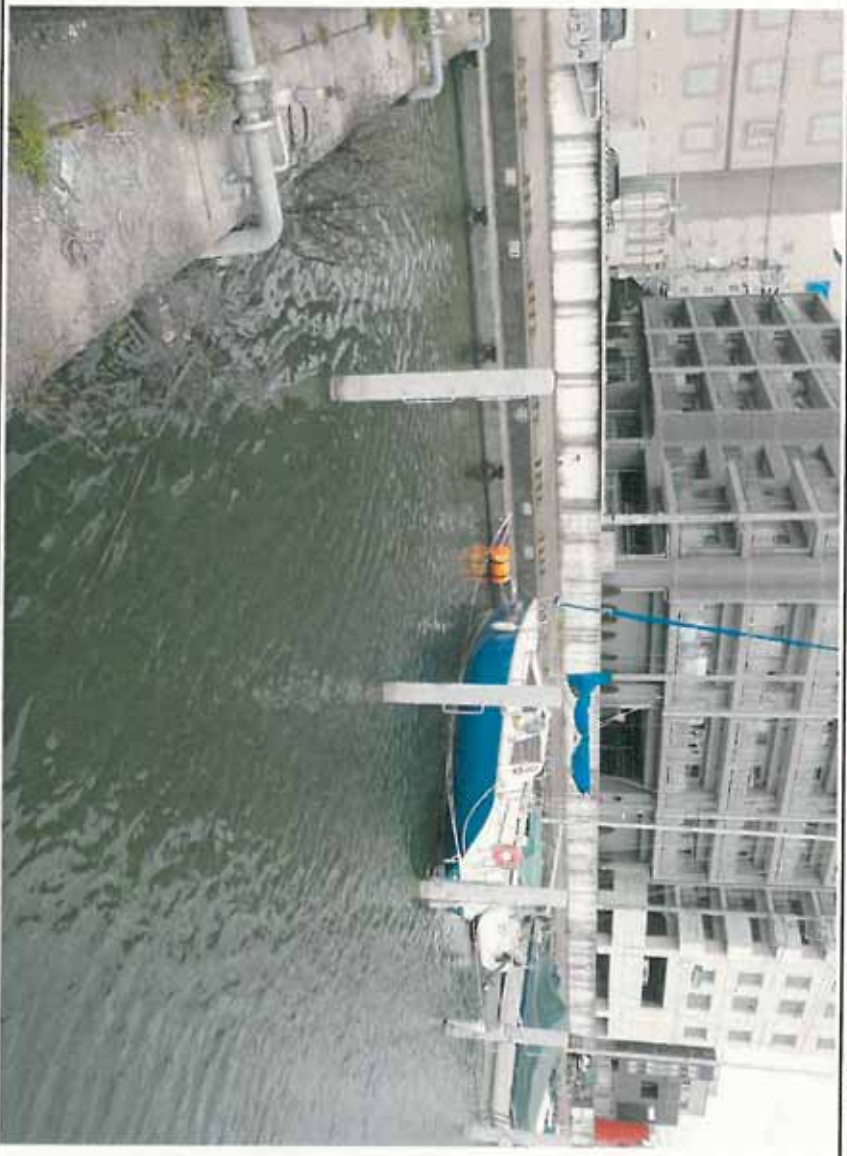
西浦中岸1.25km+200m レベル3

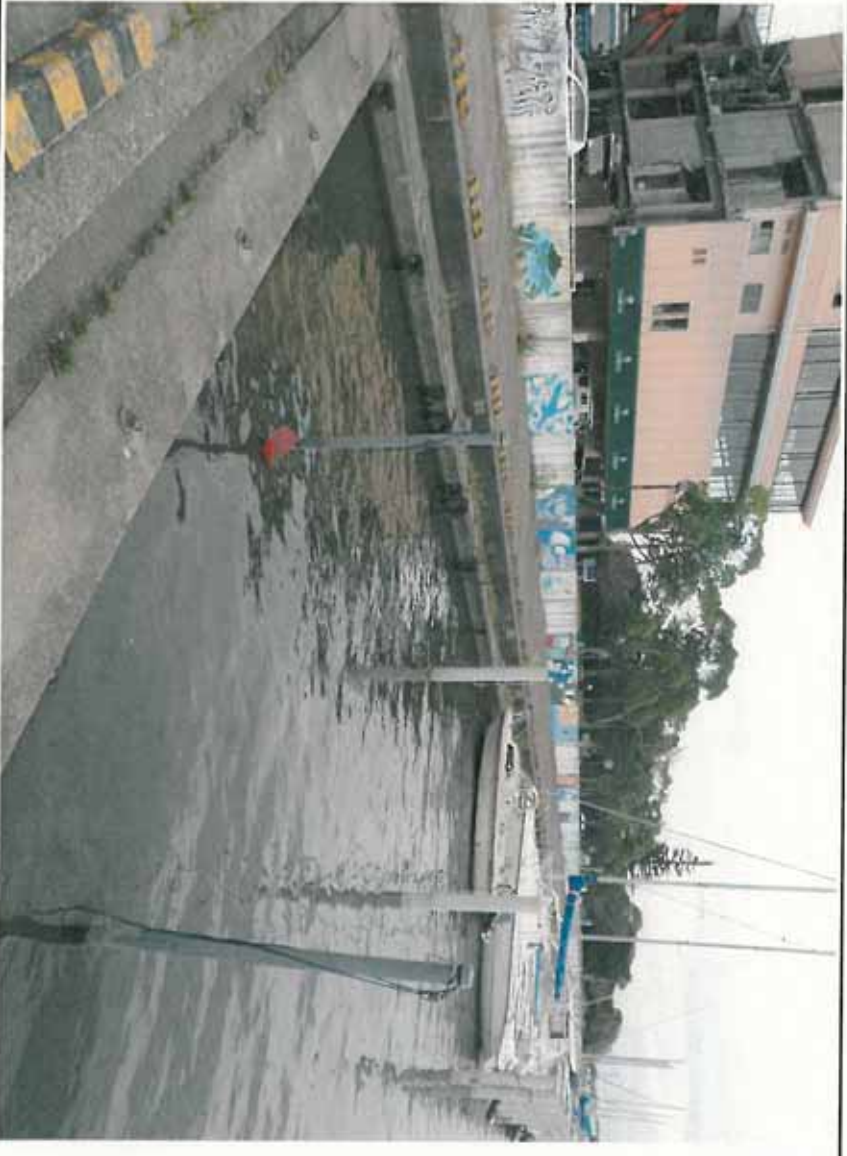
西浦中岸1.50km-100m レベル2～3

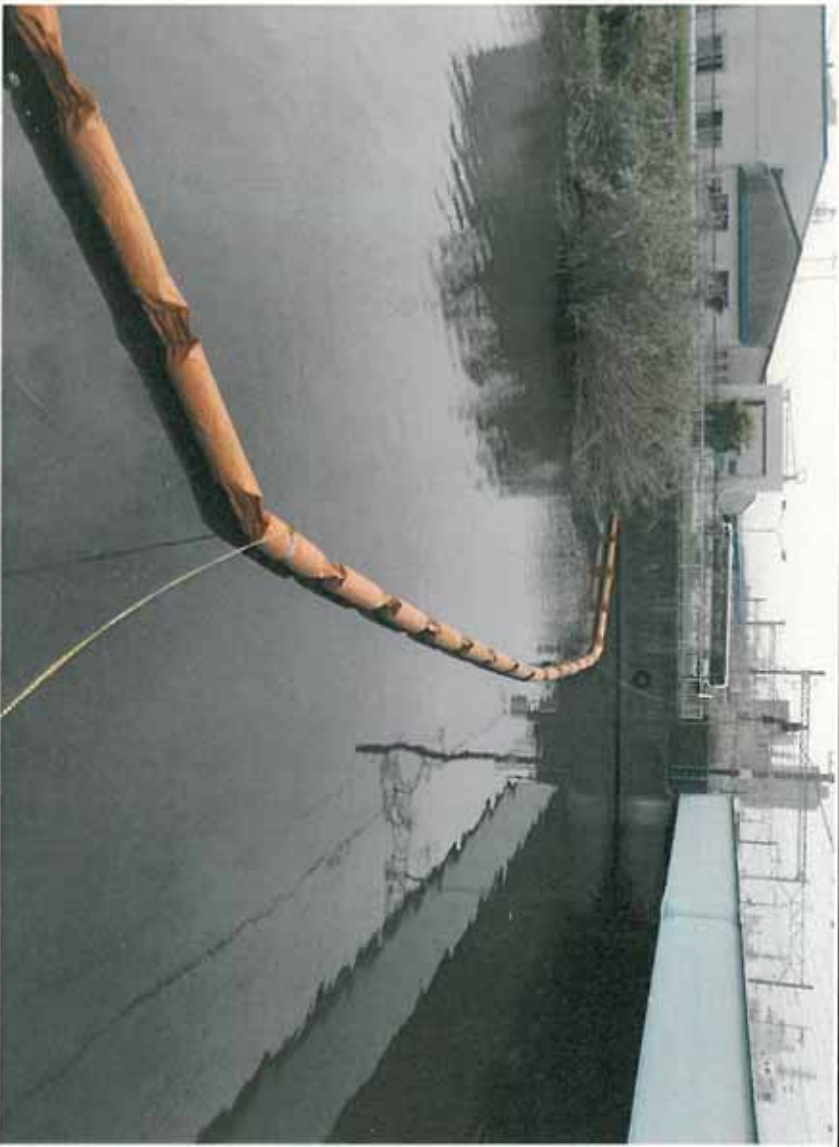
西浦中岸2.75km+40m(新川 常磐線橋梁下) アオコ無し(9:50)

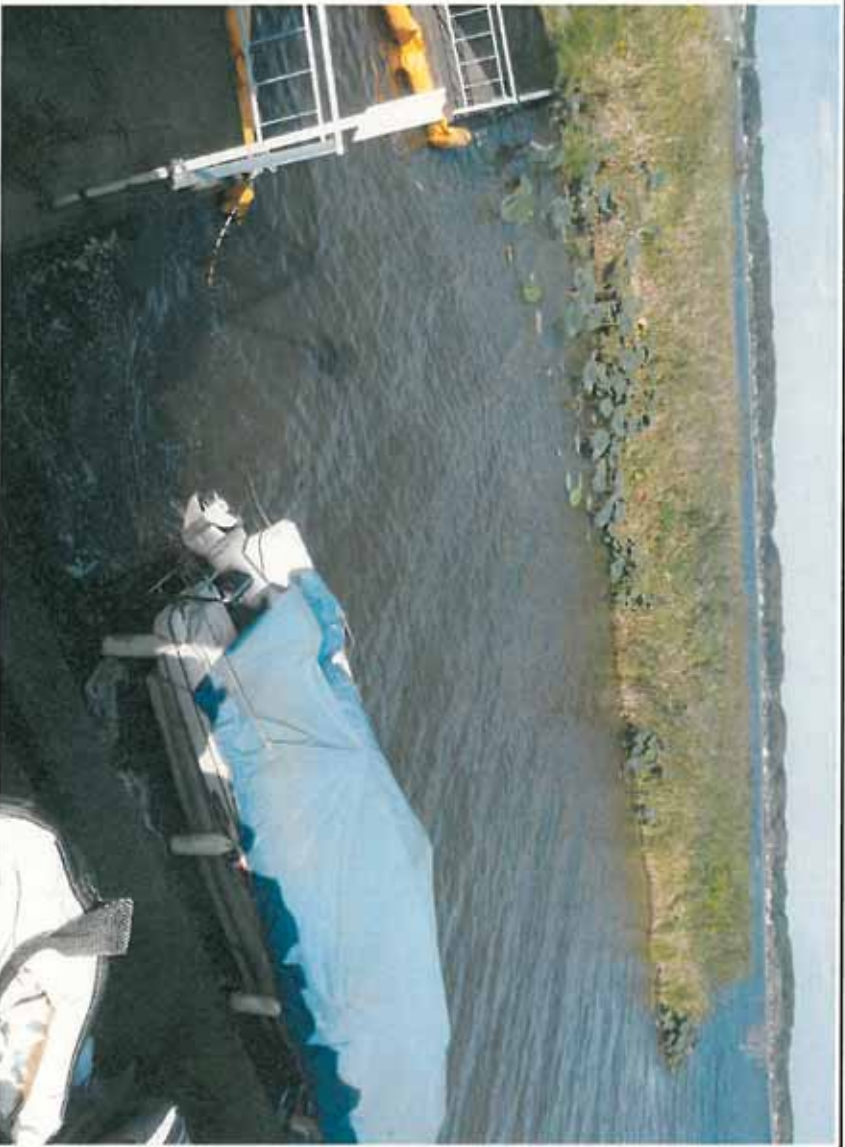
西浦中岸36.50km-70m アオコ無し

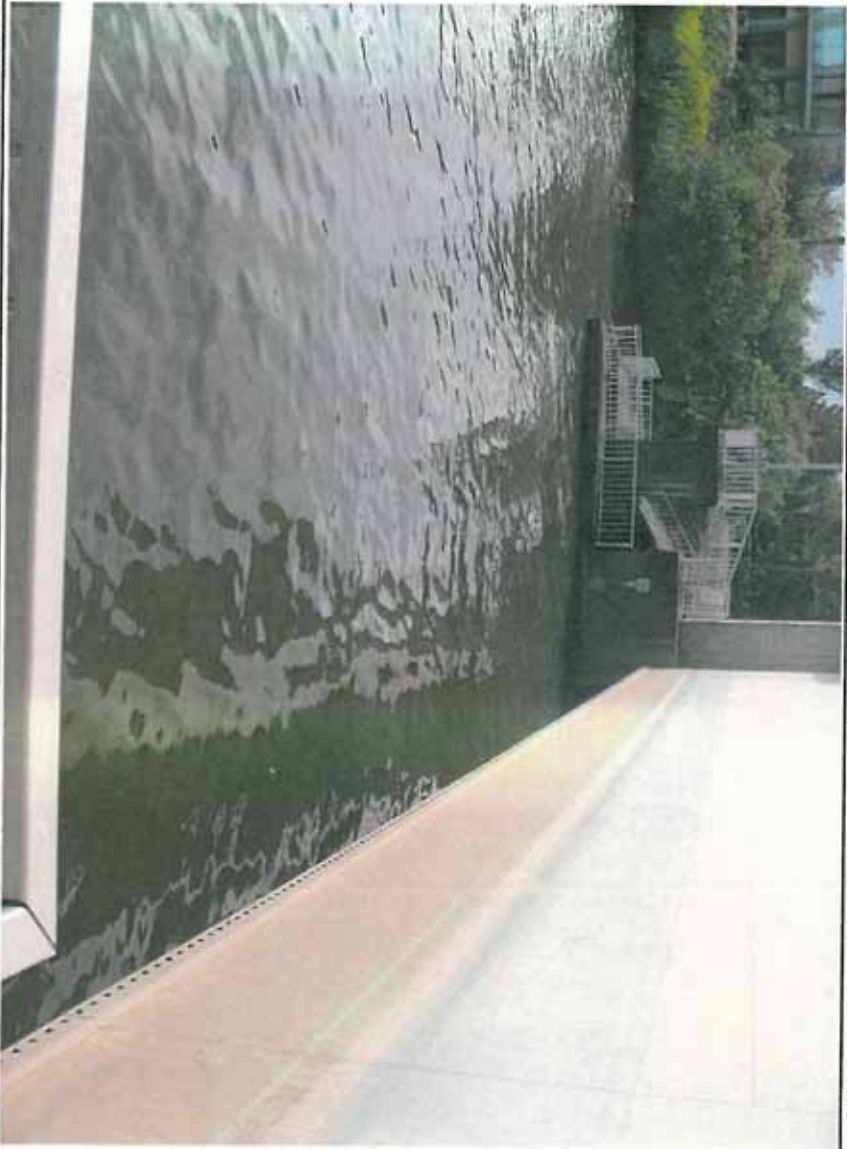
西浦右岸47.25km+100m 備前川水門表 アオコなし

水門は上がっていた

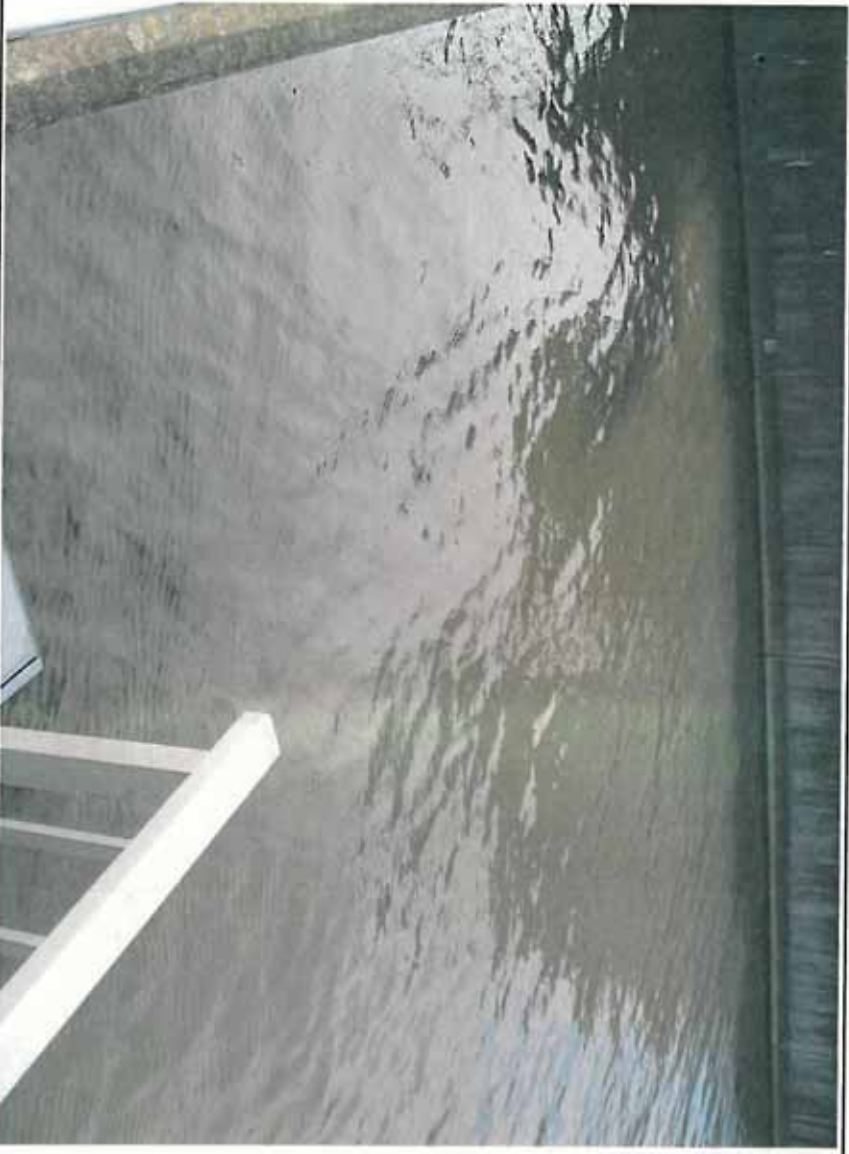
西浦右岸47.25km+100m 備前川水門裏 アオコなし

水門は上がっていた

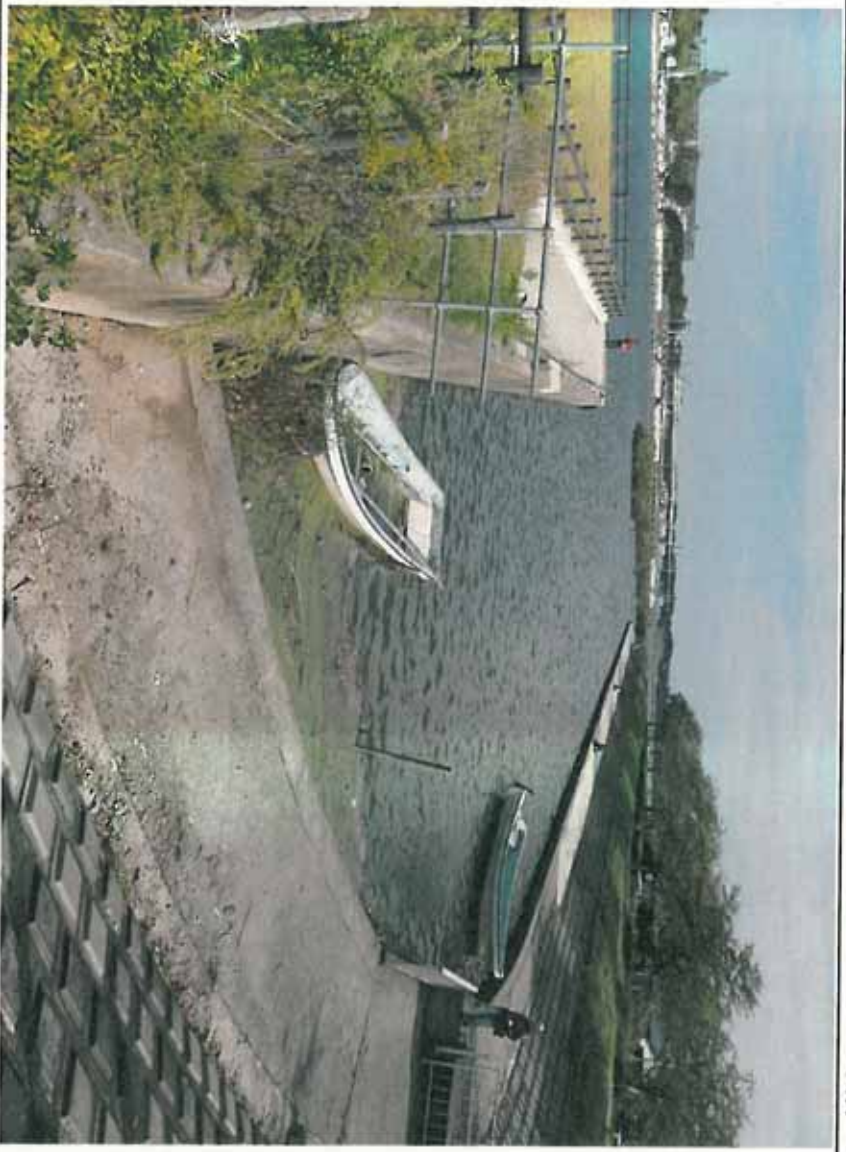
西浦中岸1.00km-50m レベル2~3

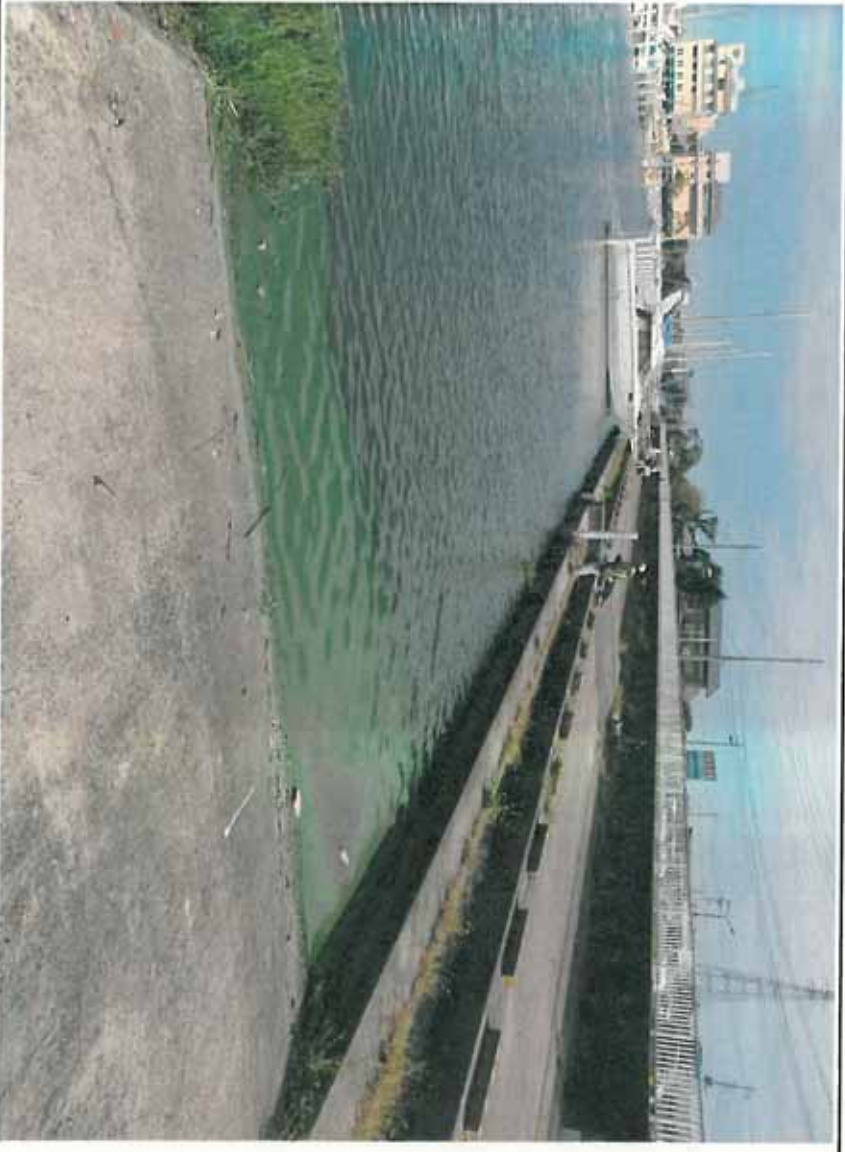
西浦中岸1.25km+150m レベル3~4
