## 様式

土浦出張所

# 西浦アオコ発生・対策状況日誌

平成 24 年 10 月 15 日 (月)

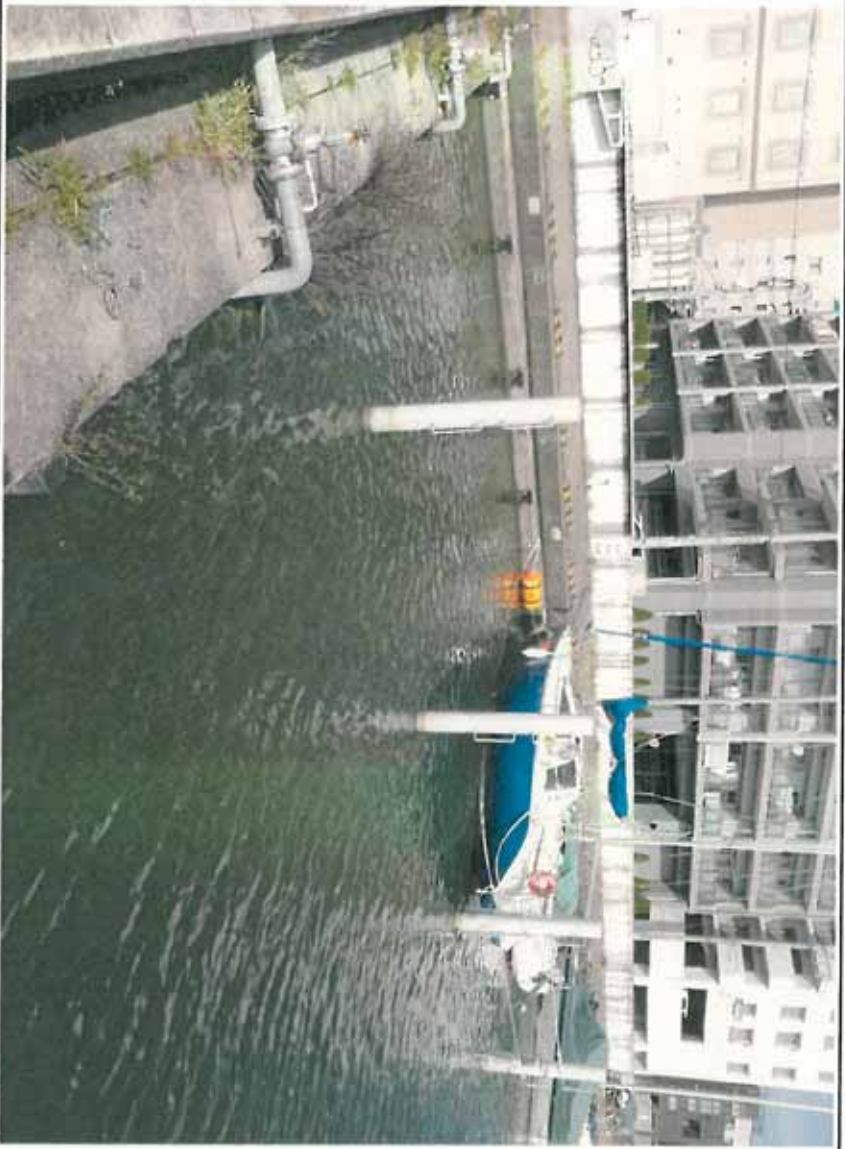
西浦中岸1.25km+200m レベル3

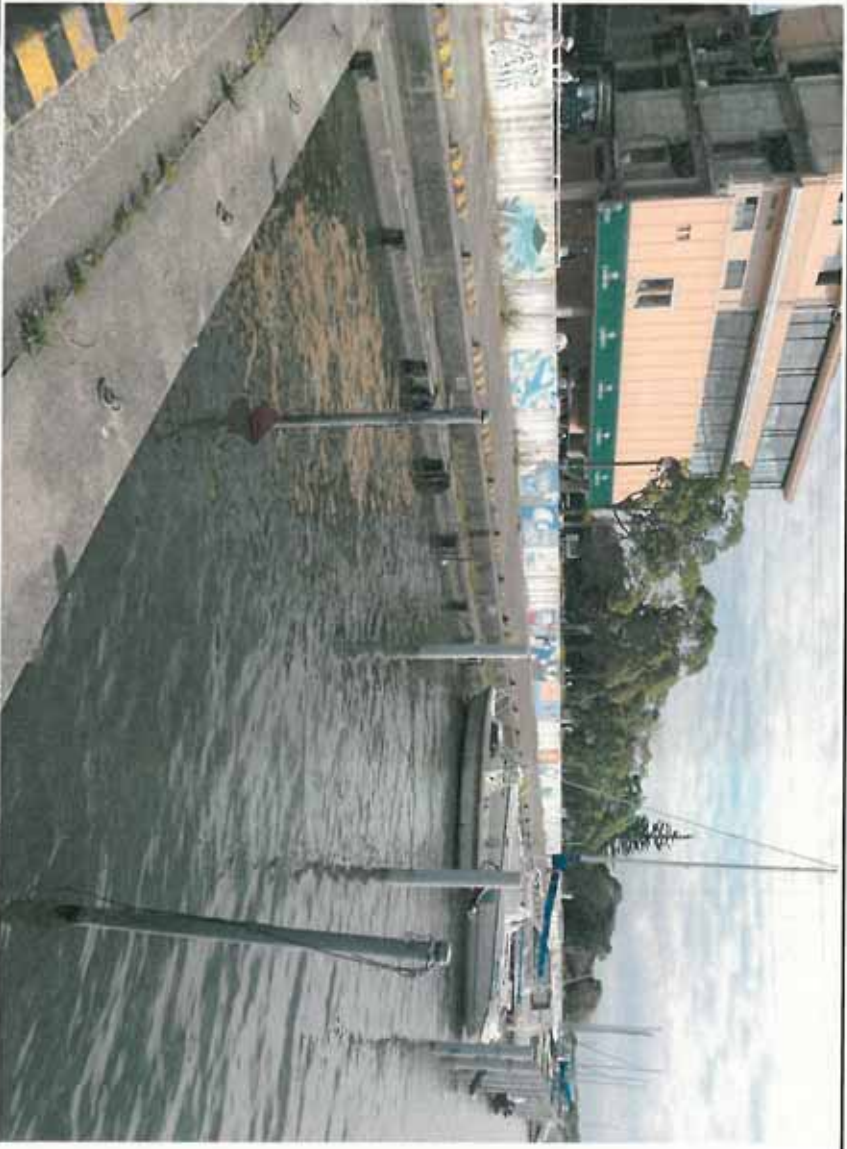
西浦中岸1.50km-100m レベル2～3

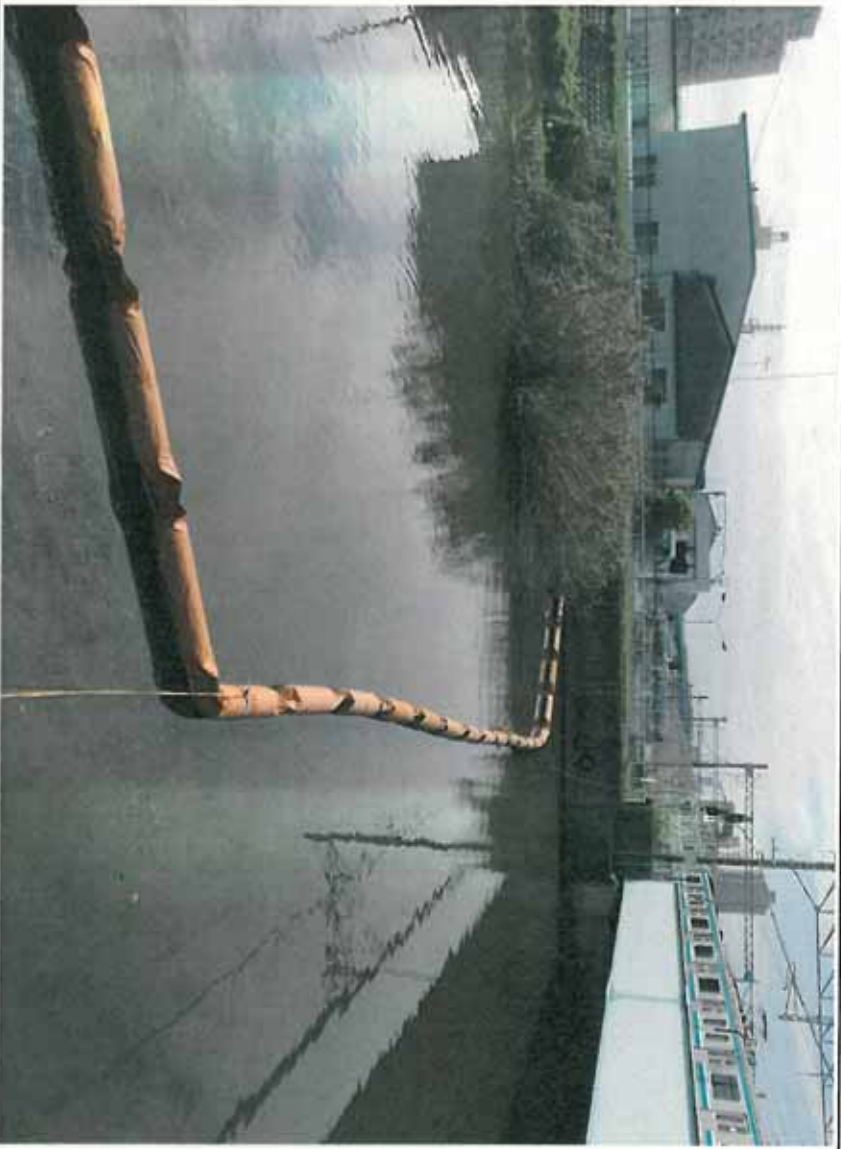
西浦中岸2.75km+40m(新川 常磐線橋梁下) アオコ無し(9:35)

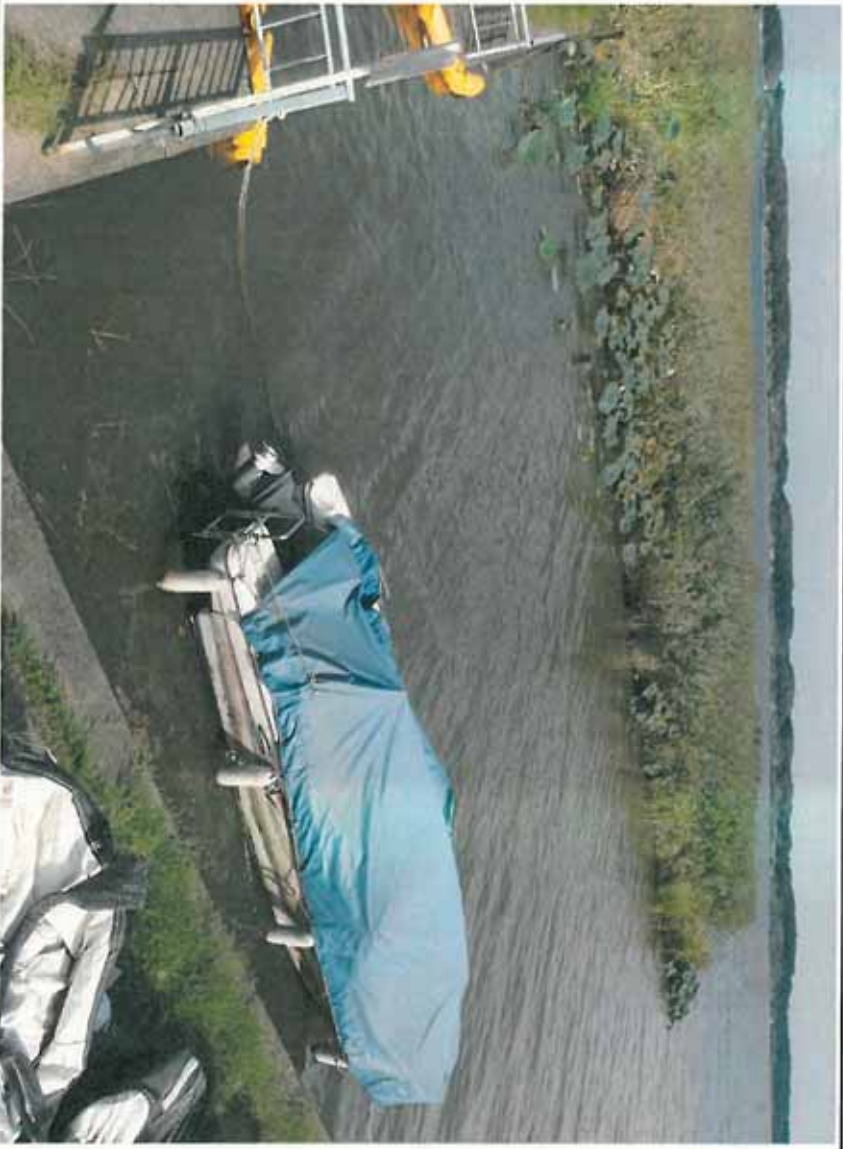
西浦中岸36.50km-70m アオコ無し

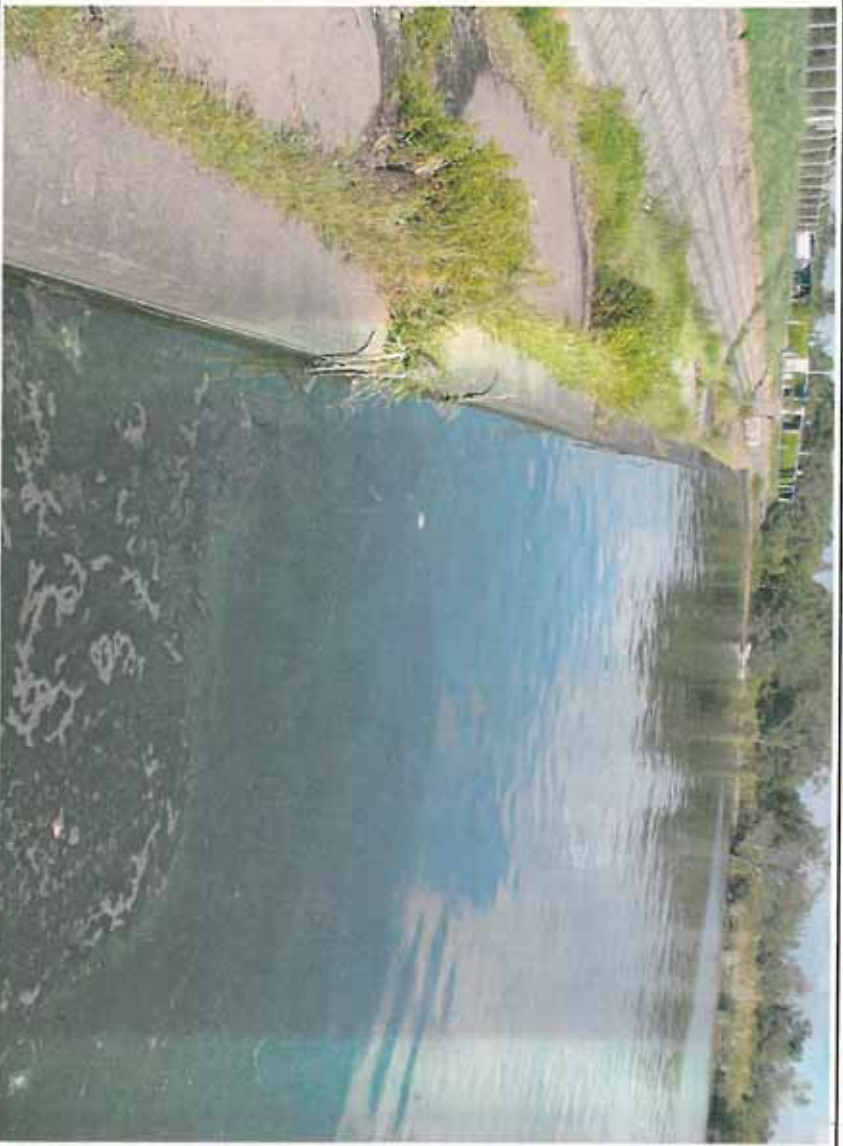
西浦右岸46.5km+100m付近 レベル2～3

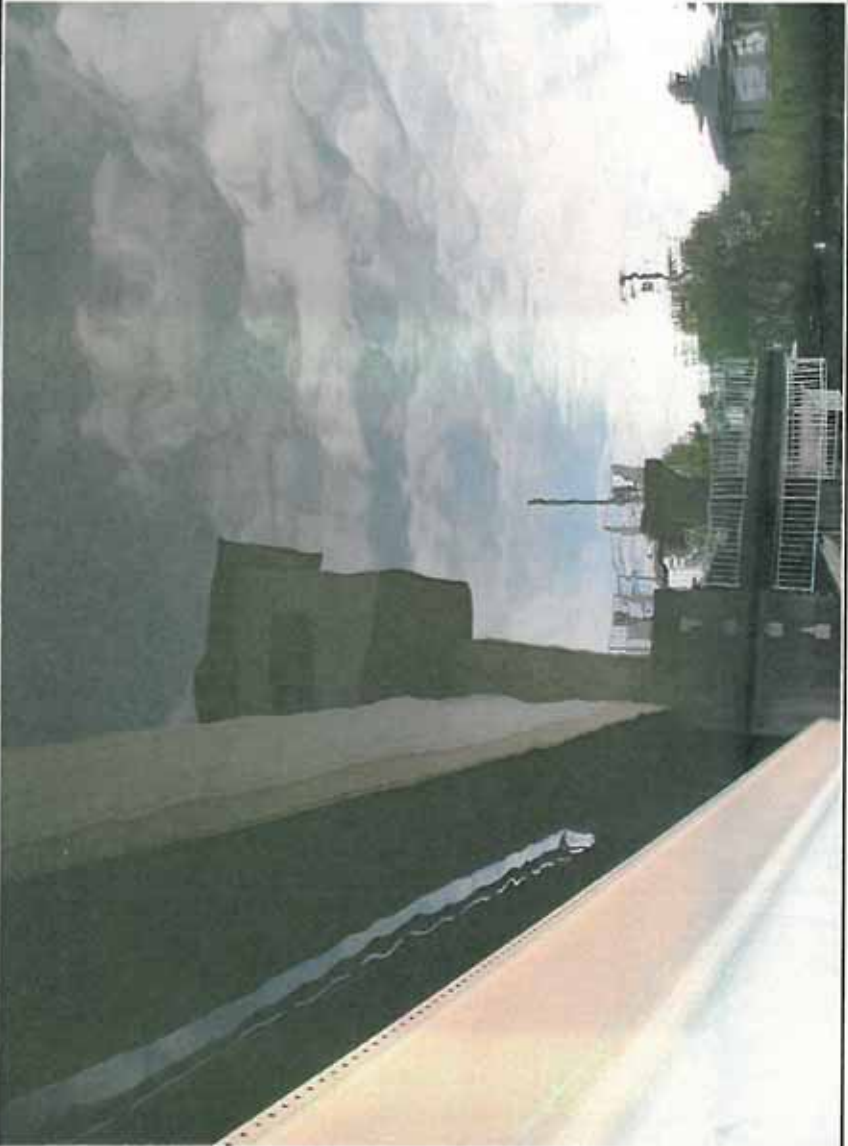
西浦右岸47.25km+100m 備前川水門表 レベル2～3 水門は上がっていた

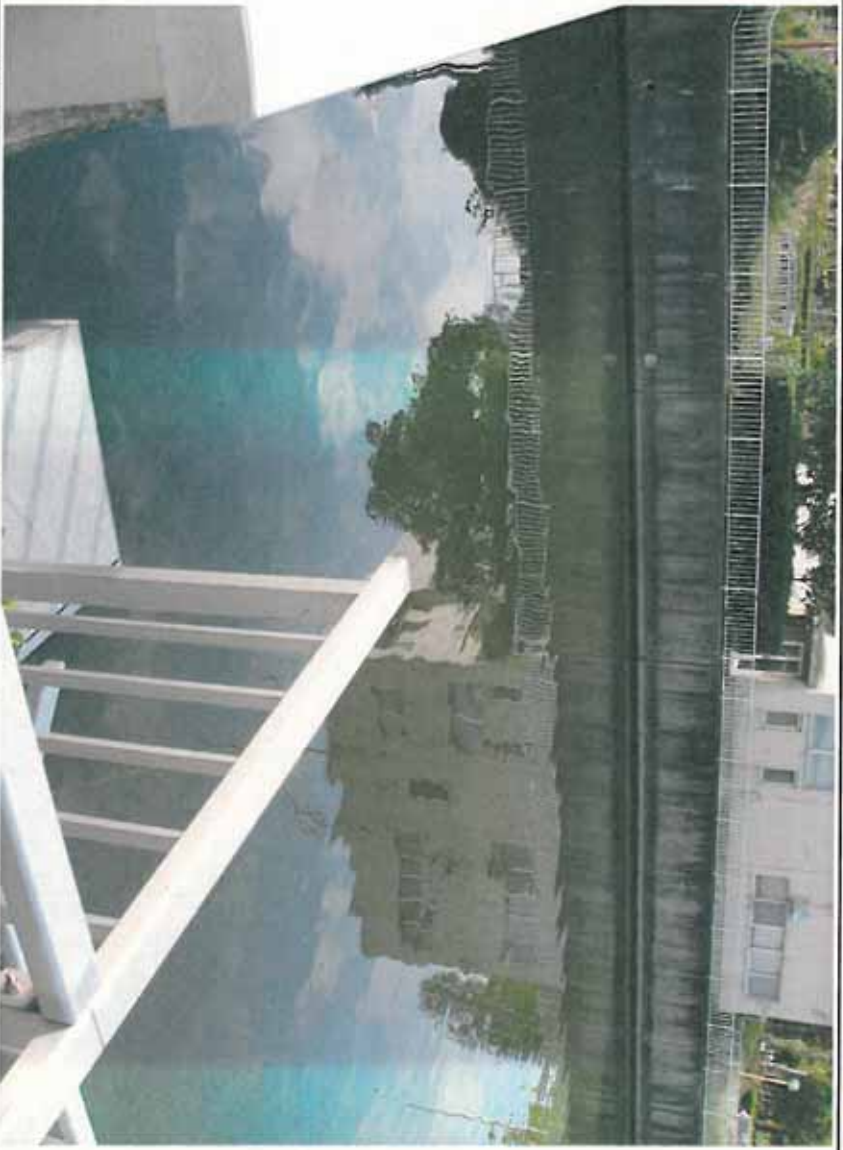
西浦右岸47.25km+100m 備前川水門裏 レベル2～3

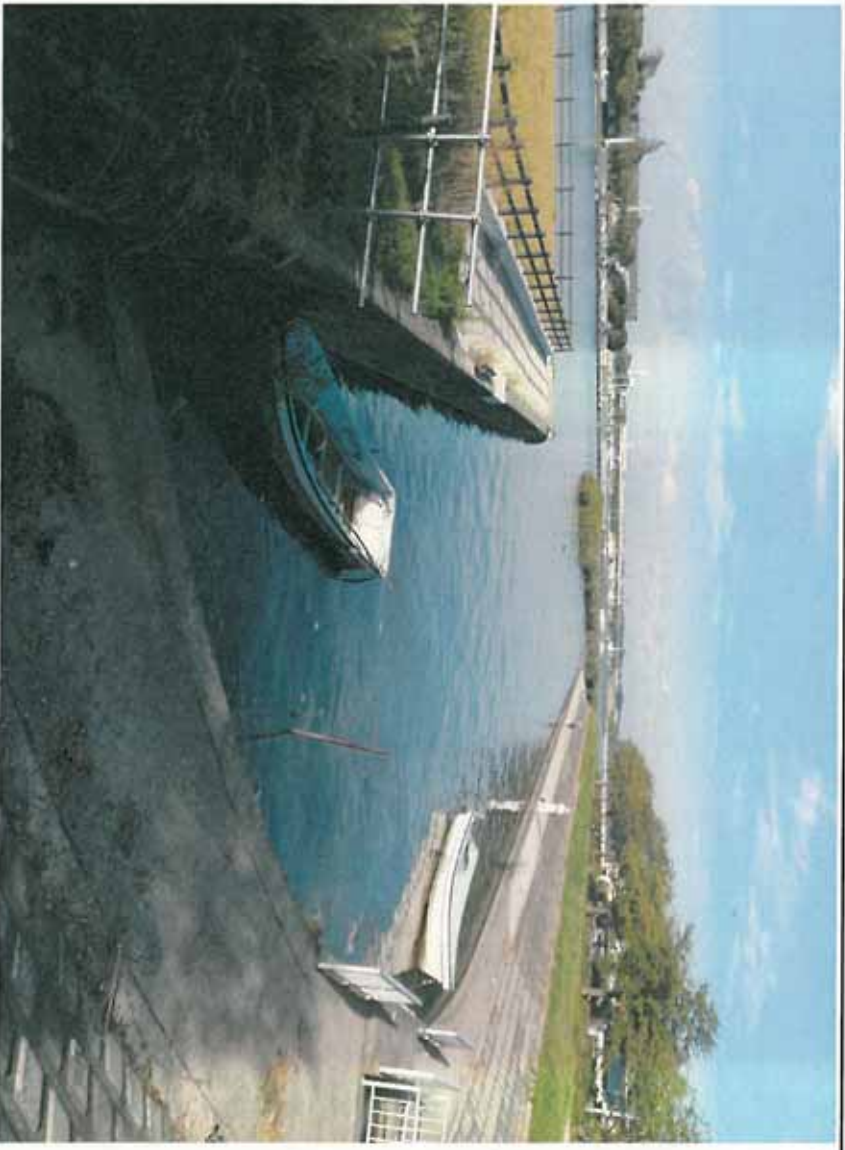
西浦中岸1.00km-50m レベル2～3

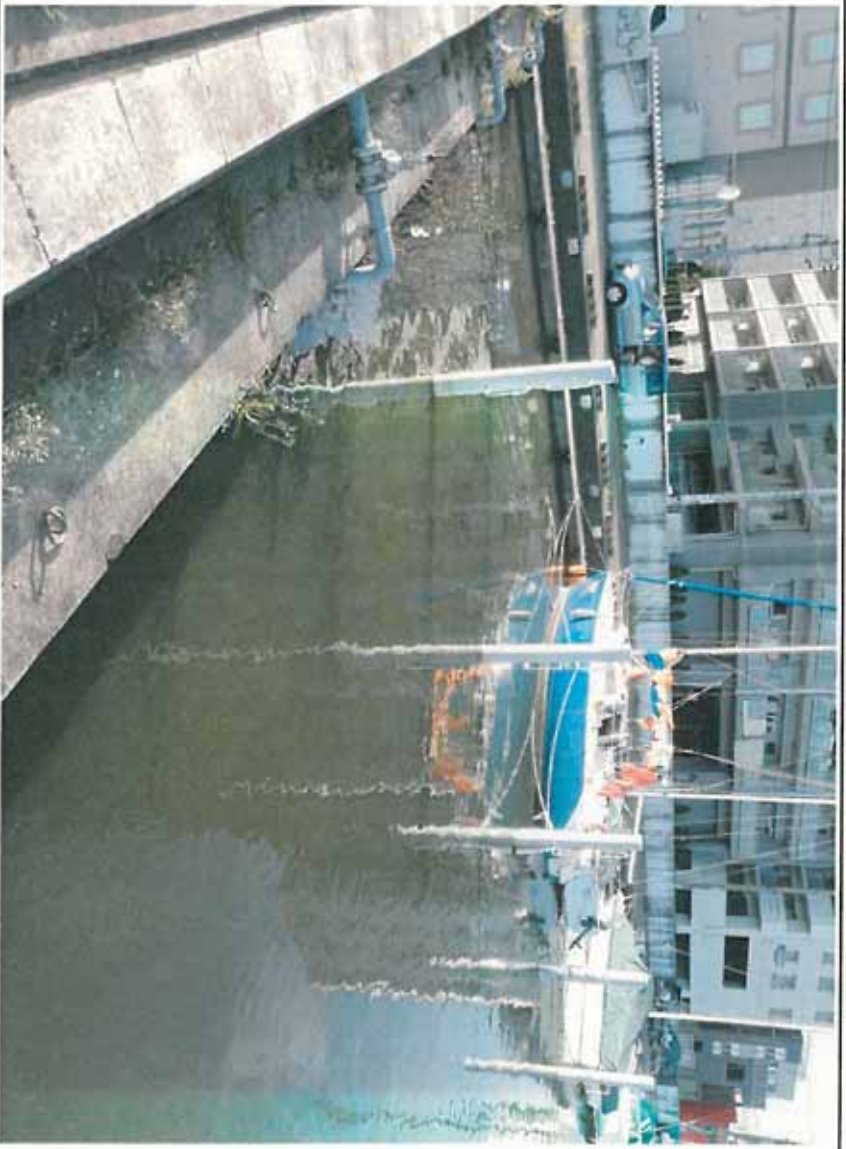
西浦中岸1.25km+200m レベル3

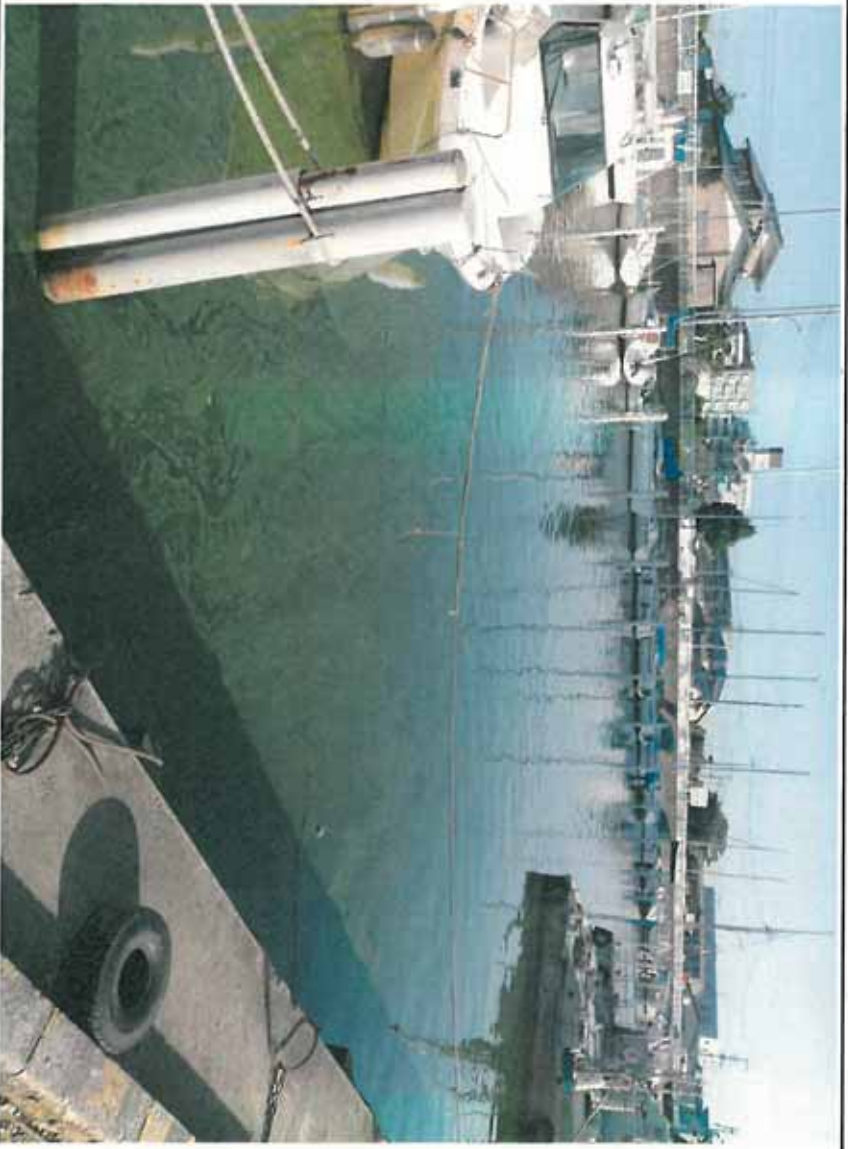
西浦中岸1.50km-250m レベル3~4

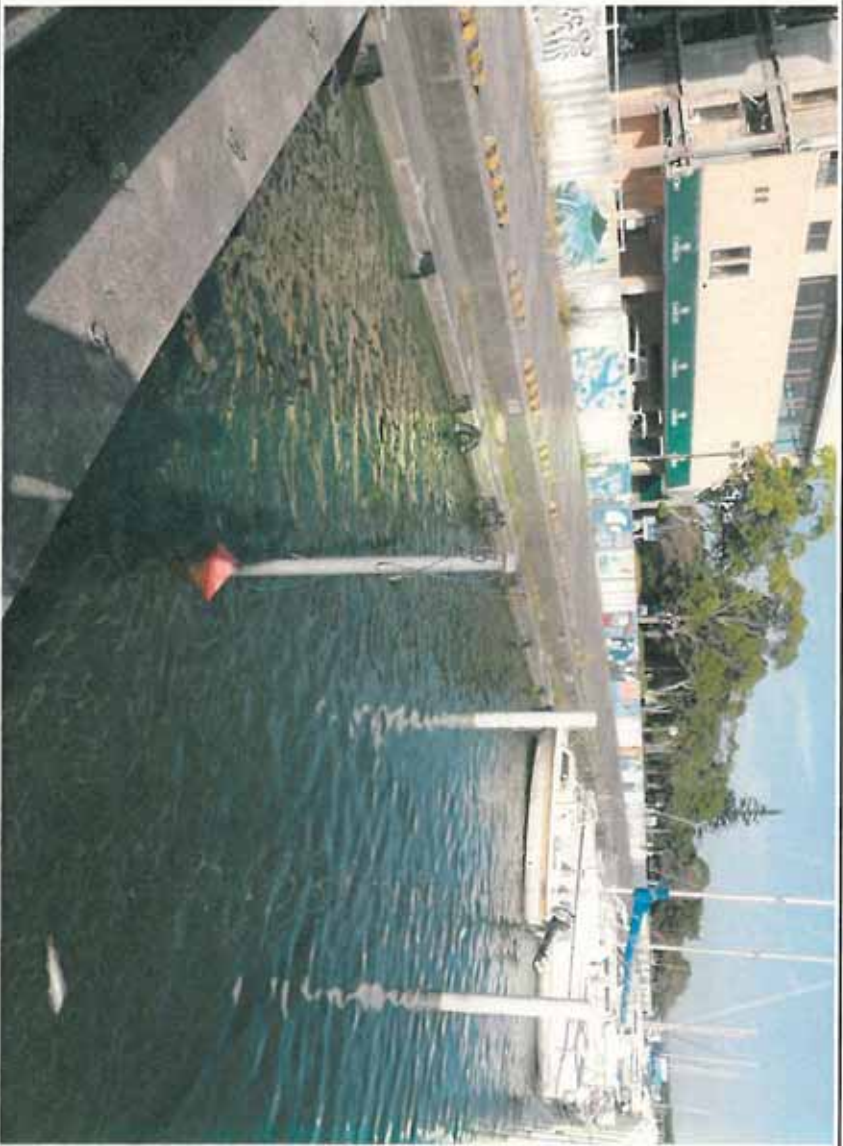
西浦中岸1.50km-100m レベル2〜3

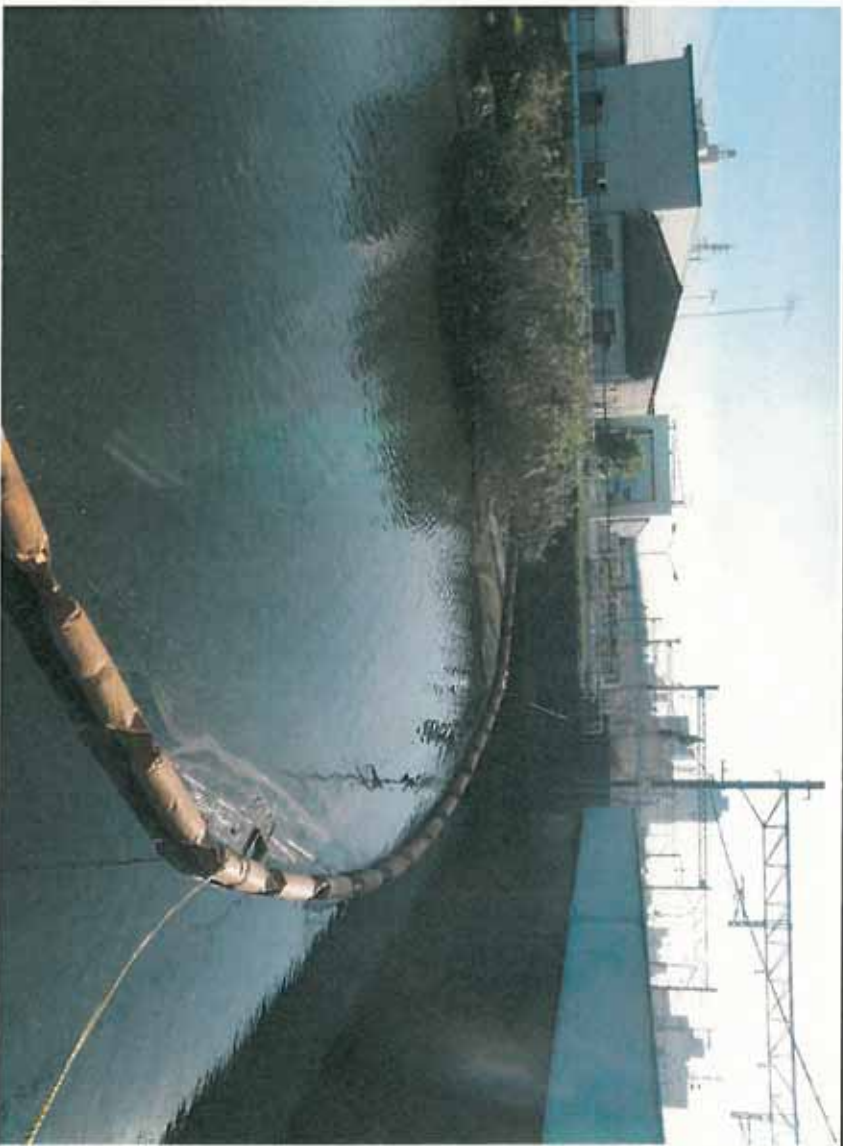
西浦中岸2.75km+40m(新川 常磐線橋梁下) アオコ無し (15:05)

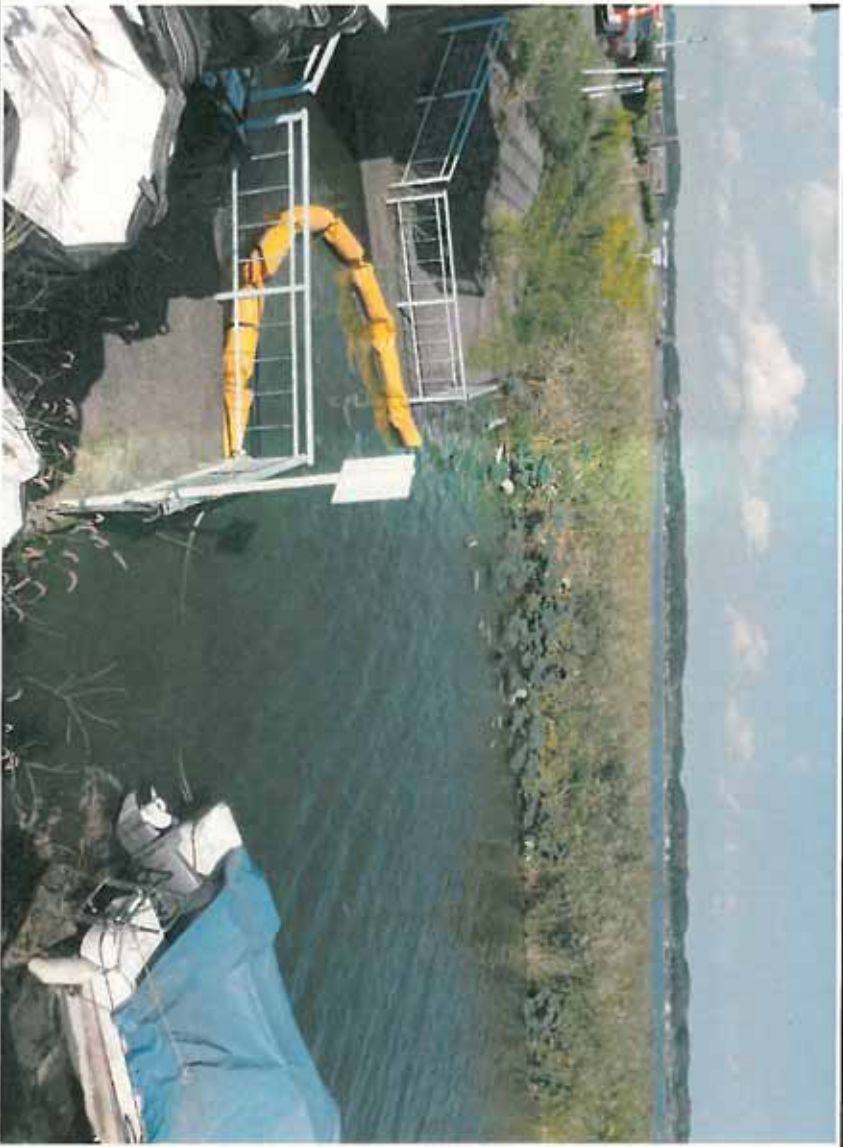
西浦中岸36.50km-70m レベル3~4

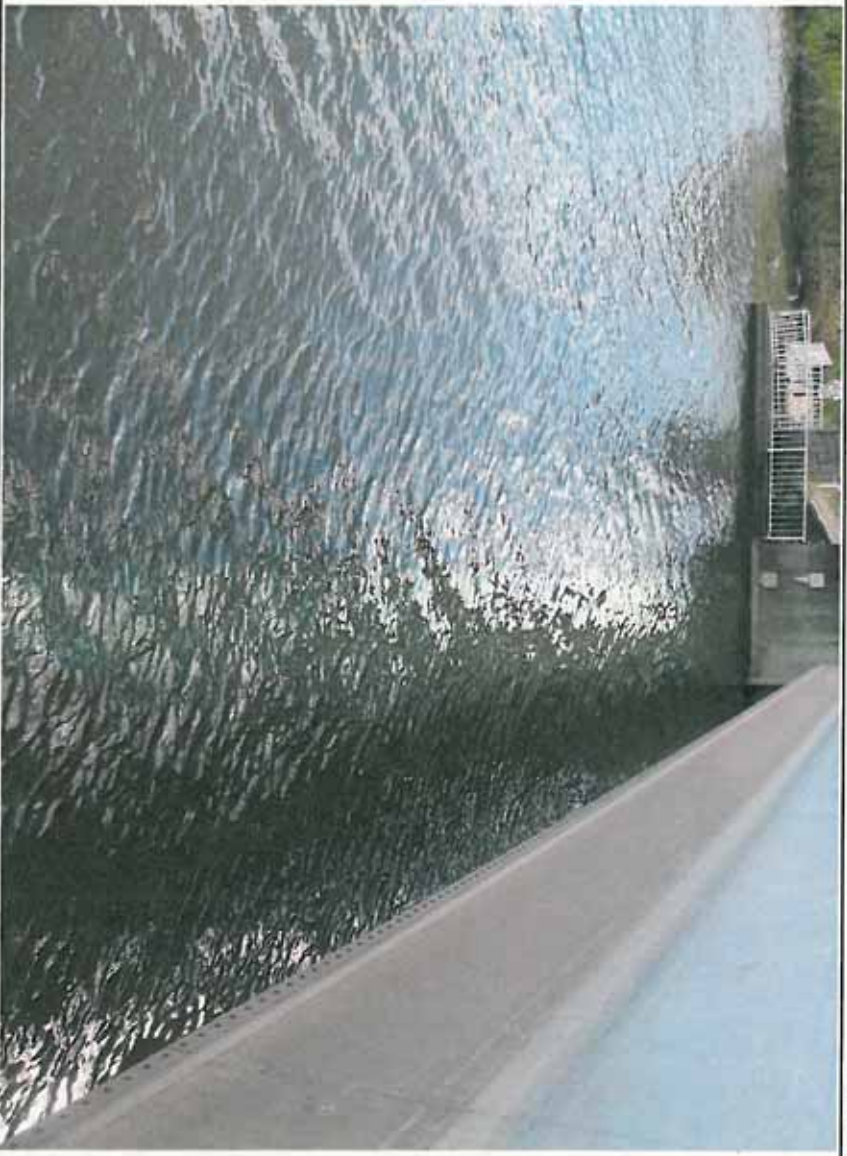
西浦右岸47.25km+100m 備前川水門表 アオコ無し 水門は上がっていた

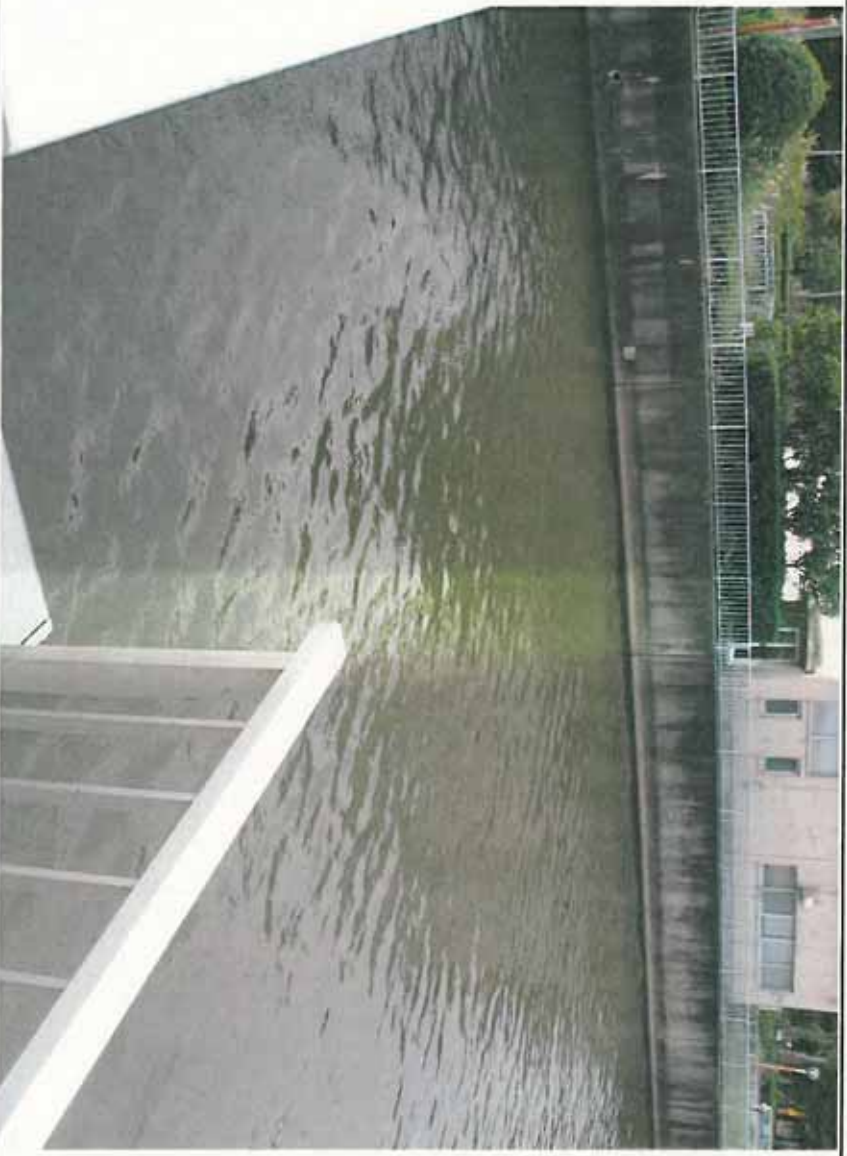
西浦右岸47.25km+100m 備前川水門裏 アオコ無し 水門は上がっていた

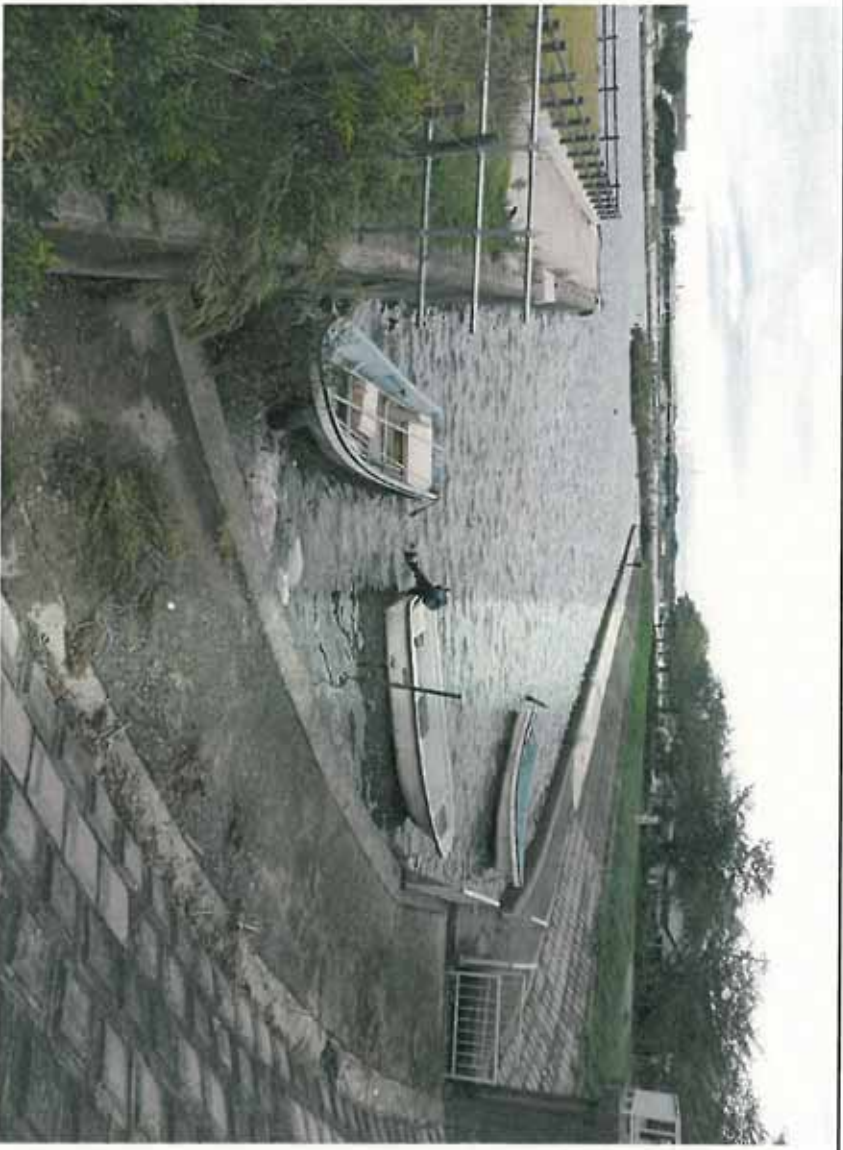
西浦中岸1.00km-50m レベル2~3

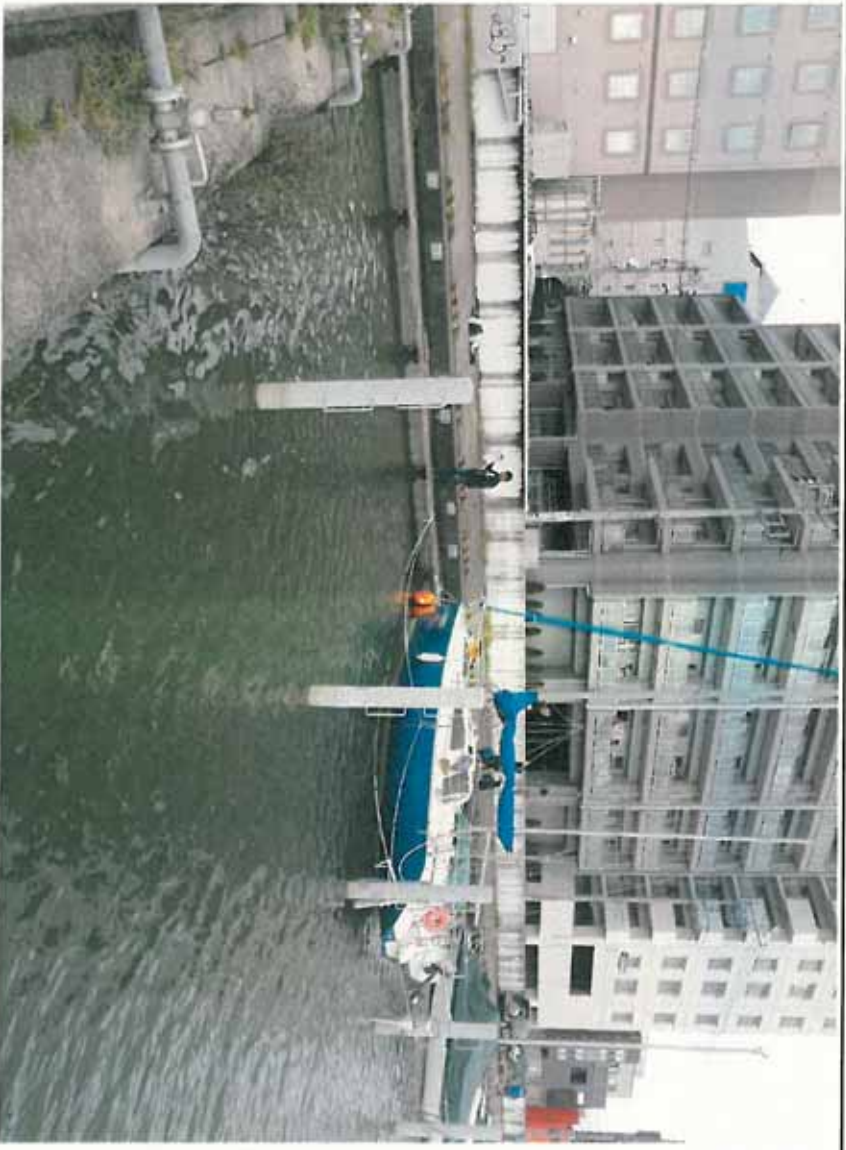
西浦中岸1.25km+200m レベル2~3

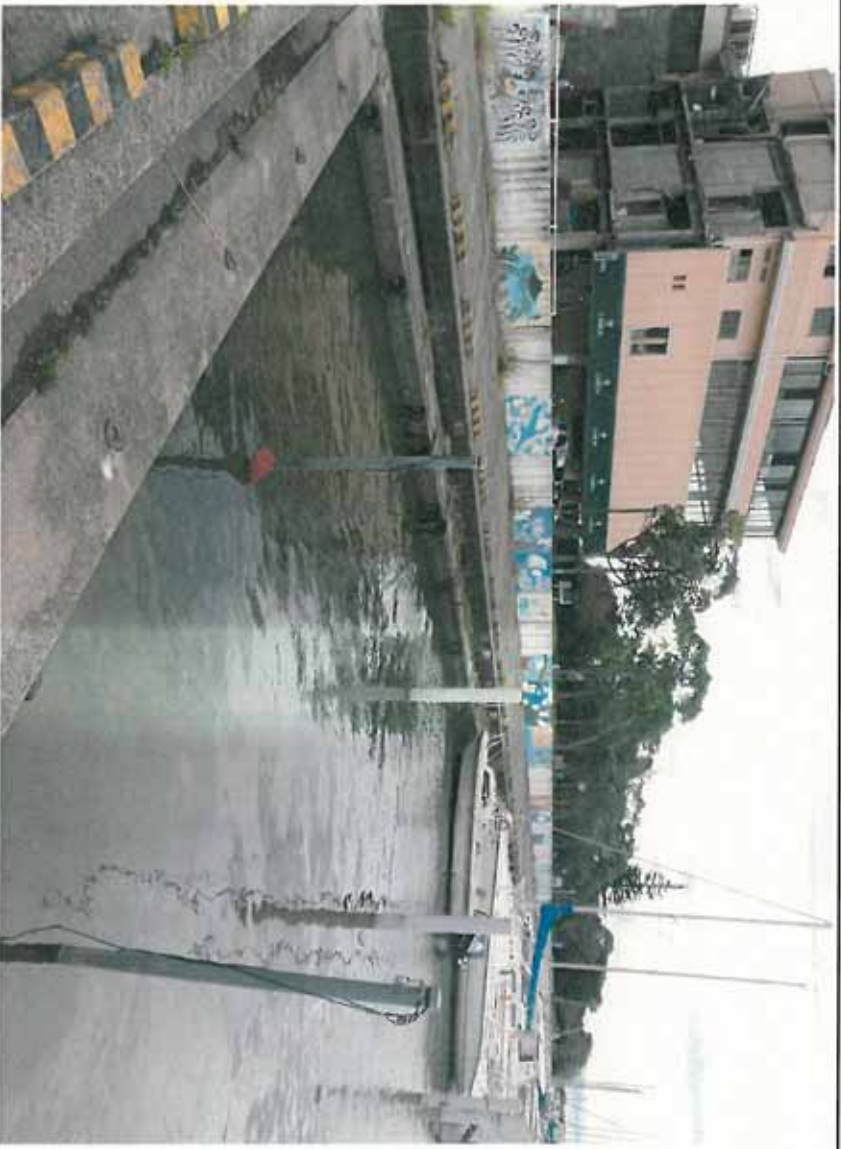
西浦中岸1.50km-100m レベル2~3

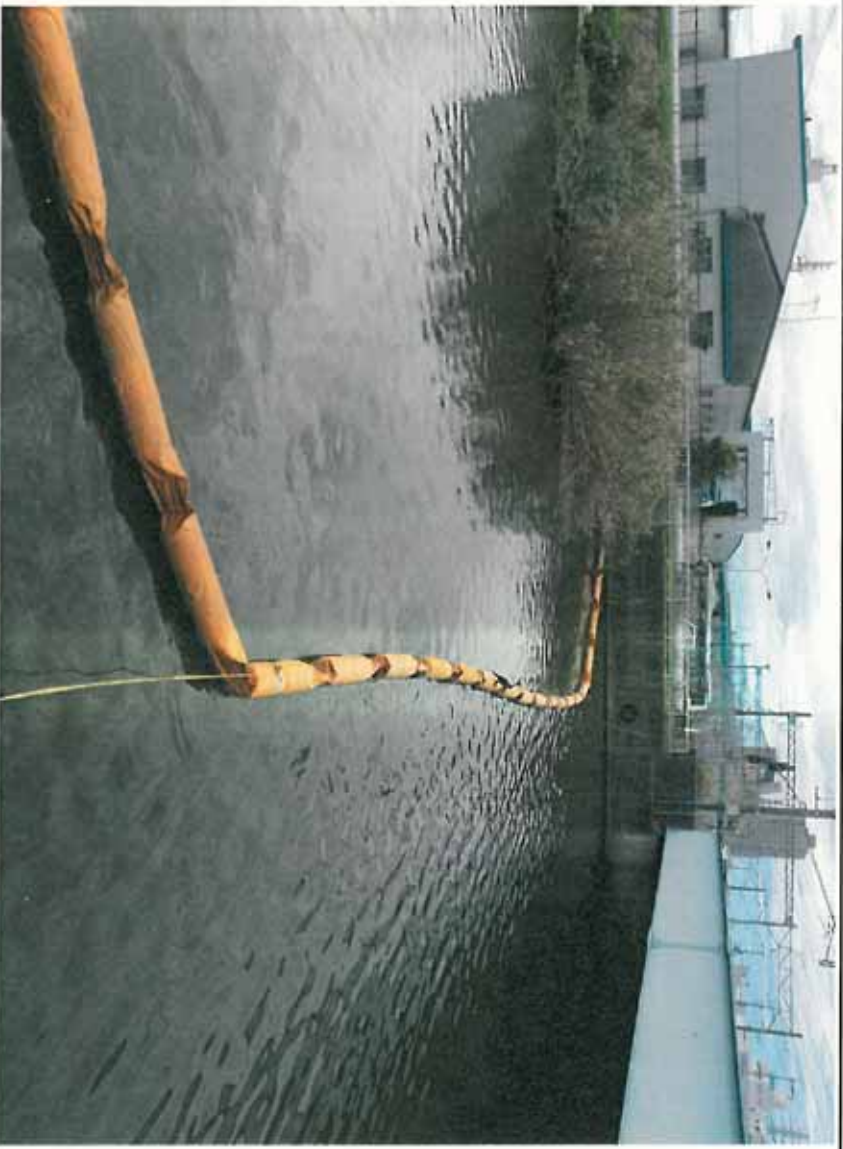
西浦中岸2.75km+40m(新川 常磐線橋梁下) レベル2~3 (9:50)

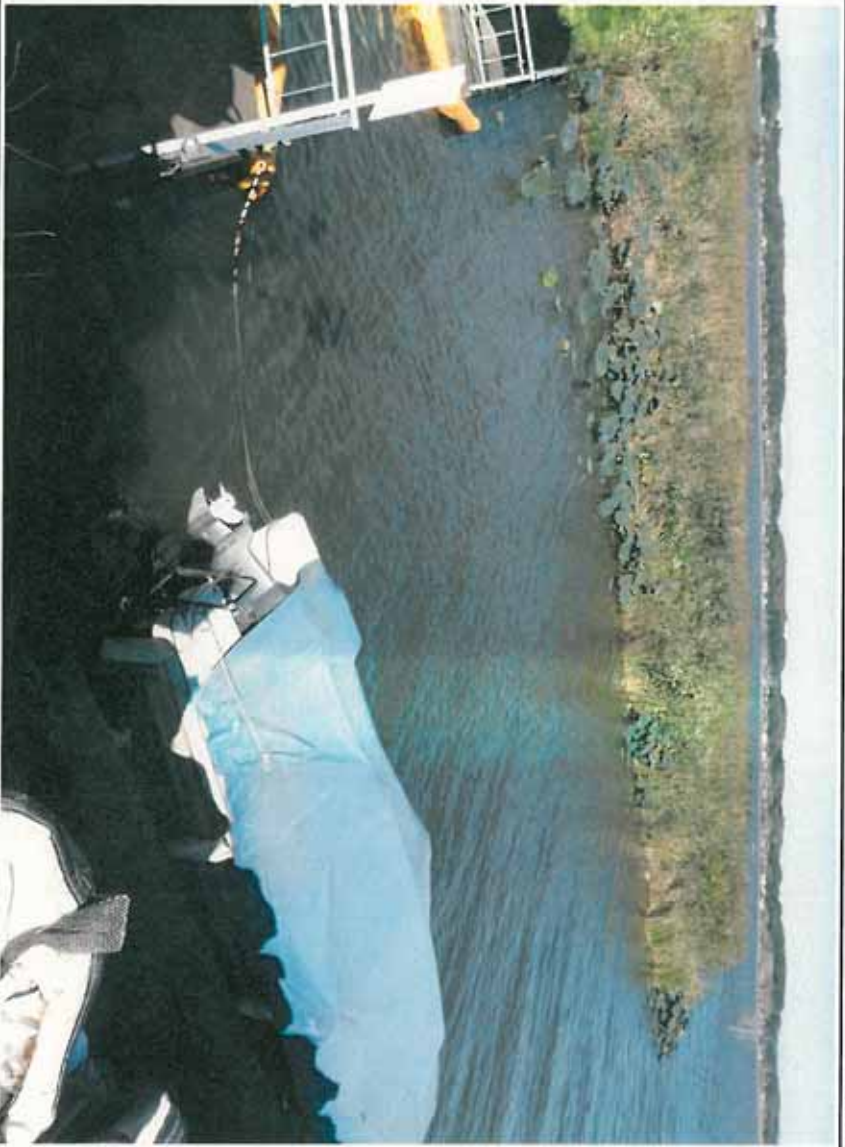
西浦中岸36.50km-70m アオコ無し

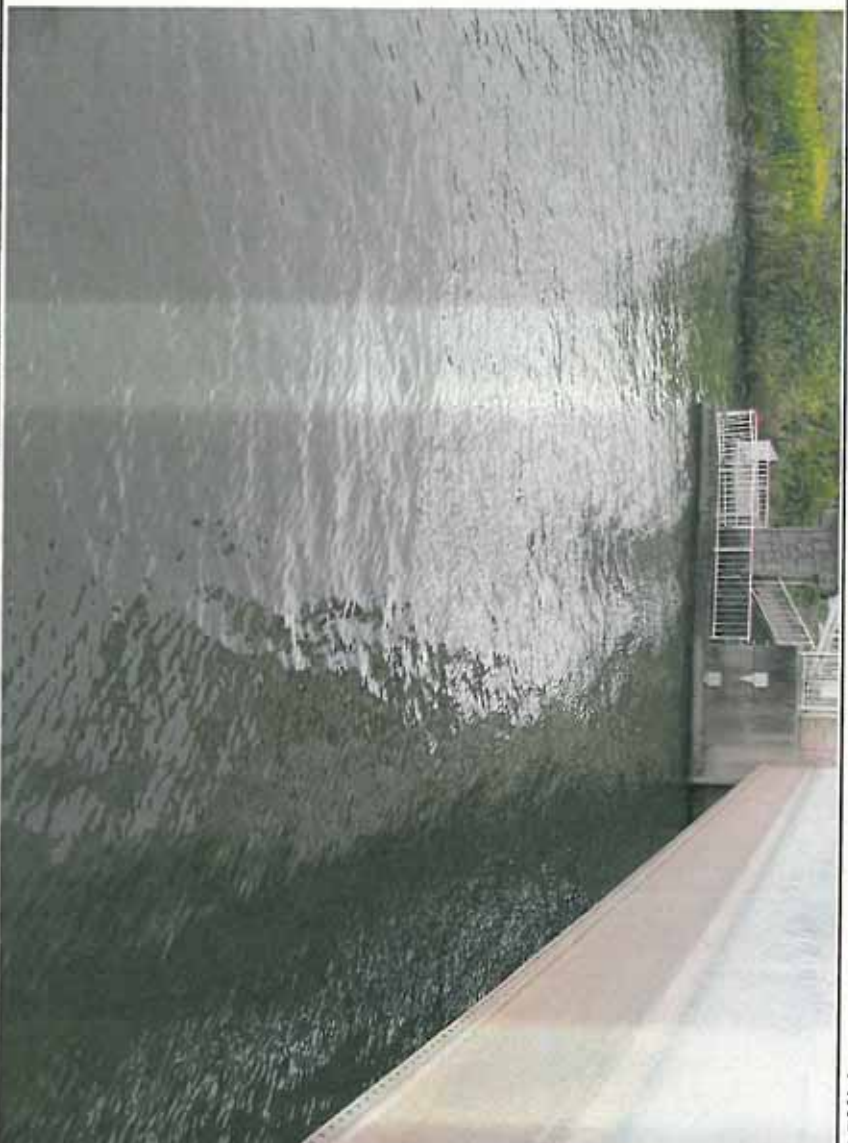
西浦右岸47.25km+100m 備前川水門表 レベル2～3 水門は上がっていた

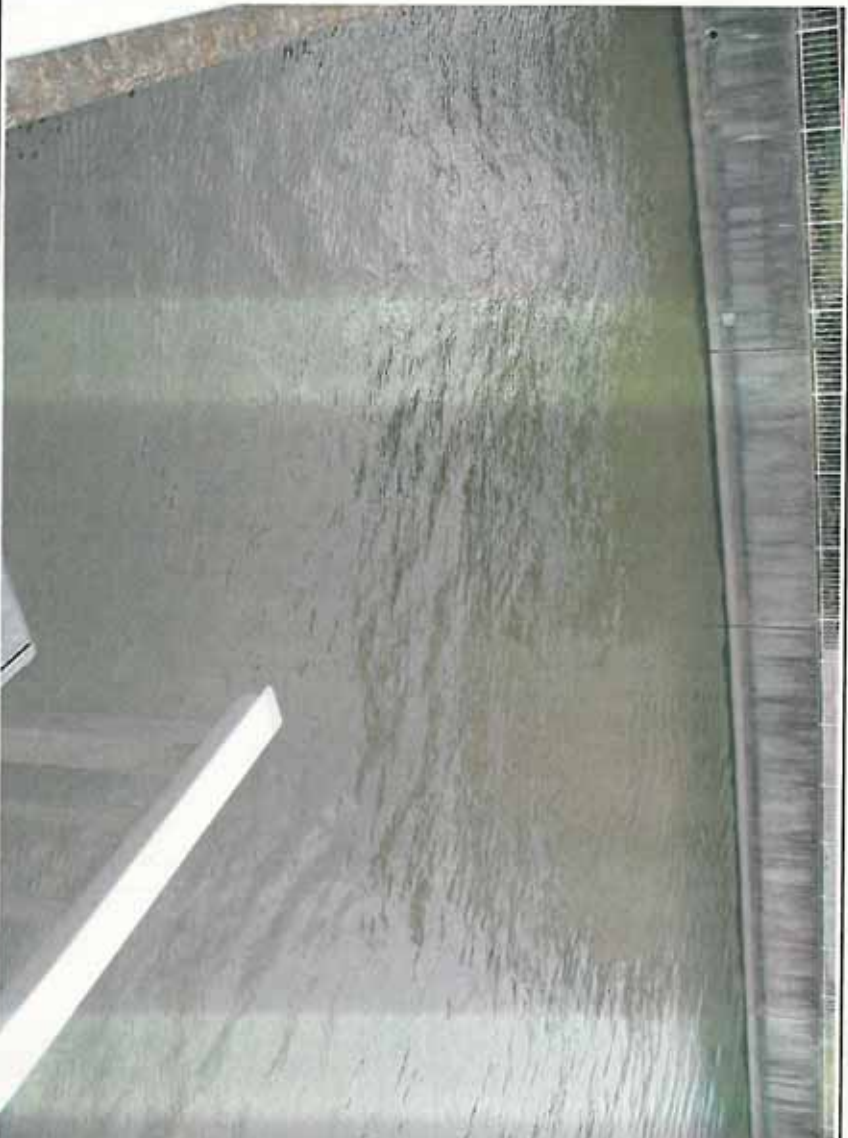
西浦右岸47.25km+100m 備前川水門裏 レベル2～3 水門は上がっていた

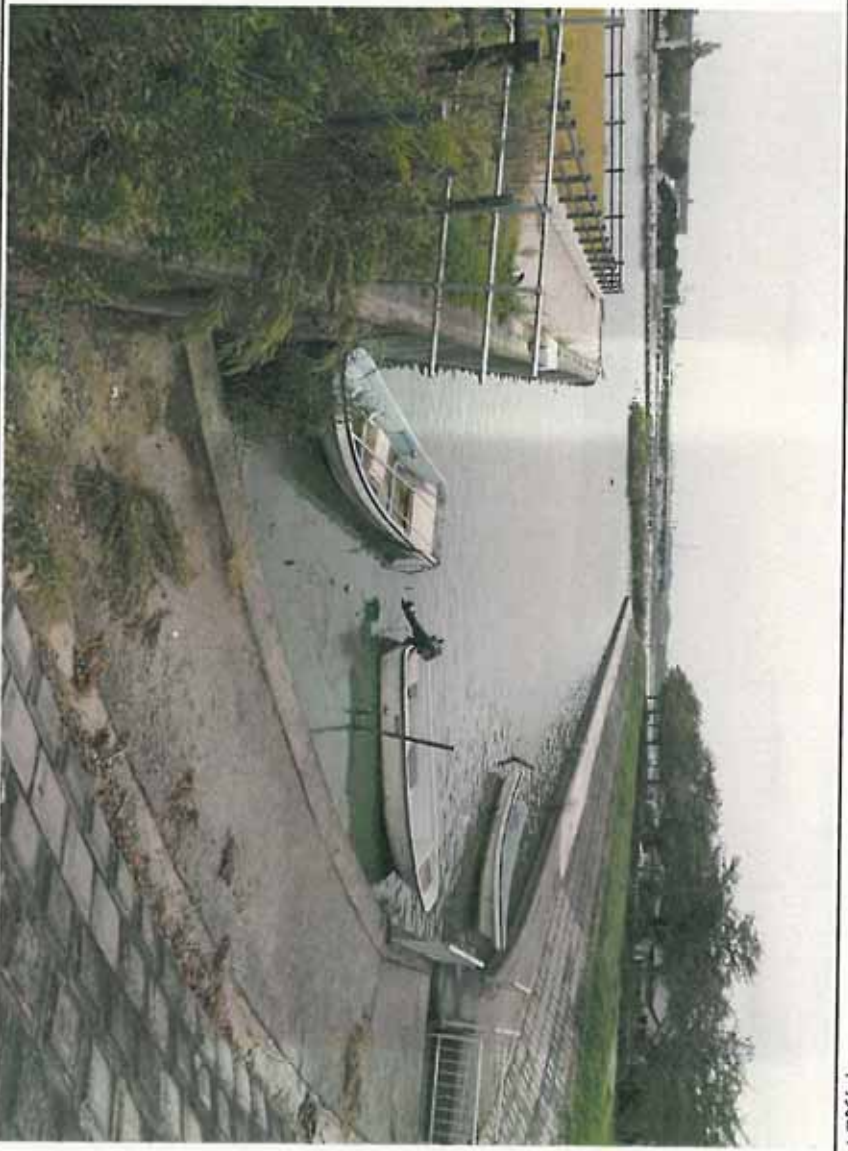
西浦中岸1.00km-50m レベル3~4
