## 様式

土浦出張所

# 西浦アオコ発生・対策状況日誌

平成 24 年 10 月 15 日 (月)

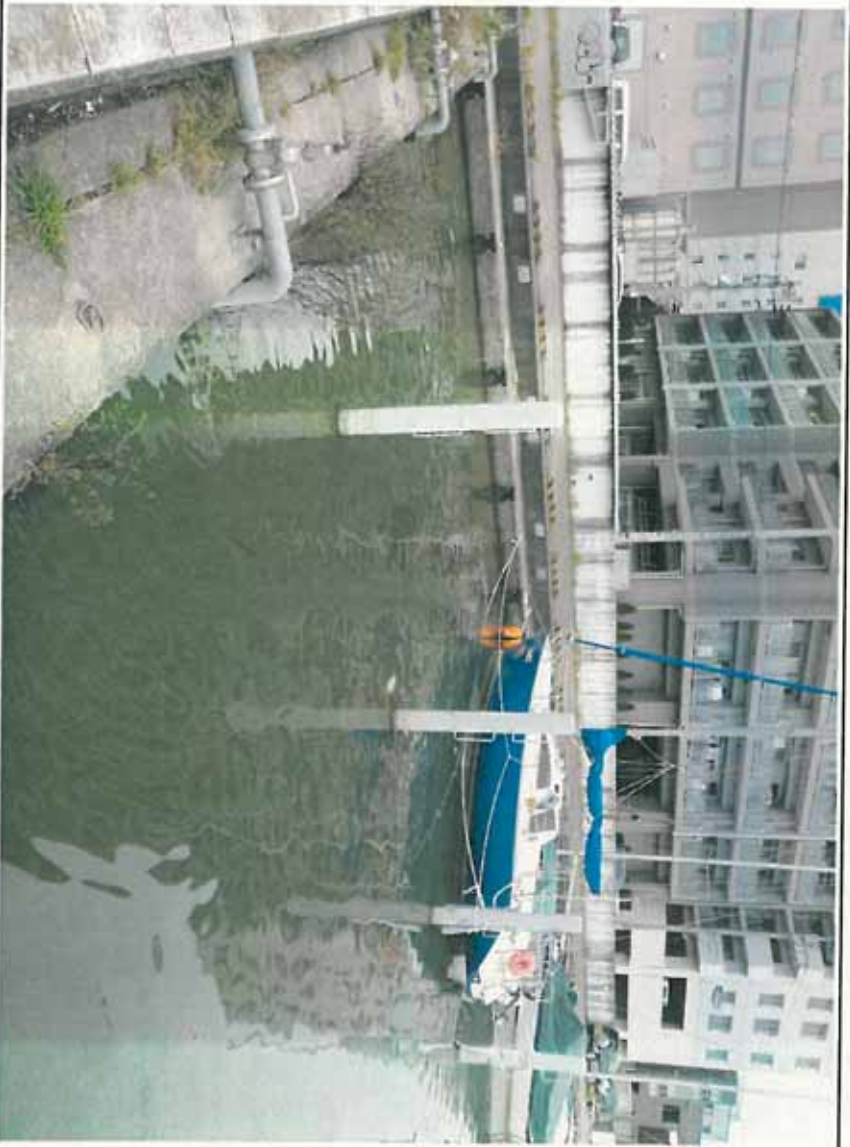
西浦中岸1.25km+200m レベル3

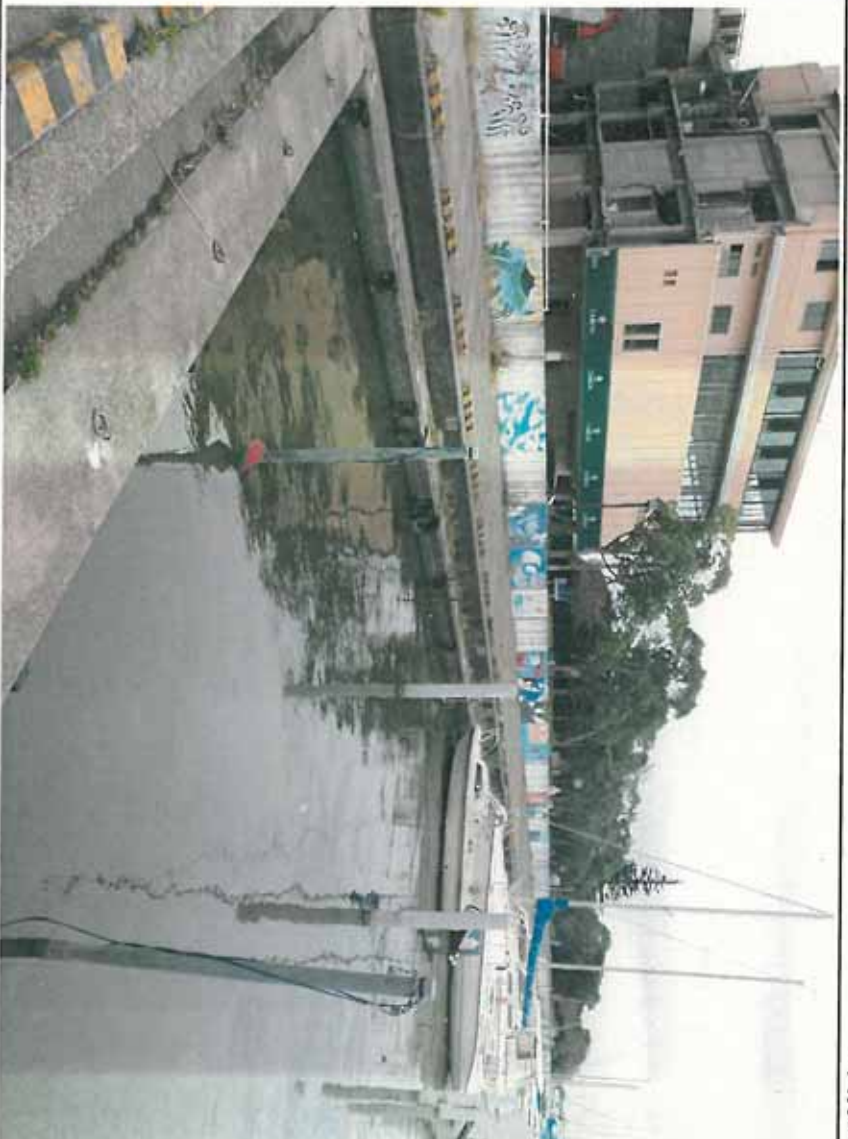
西浦中岸1.50km-100m レベル3

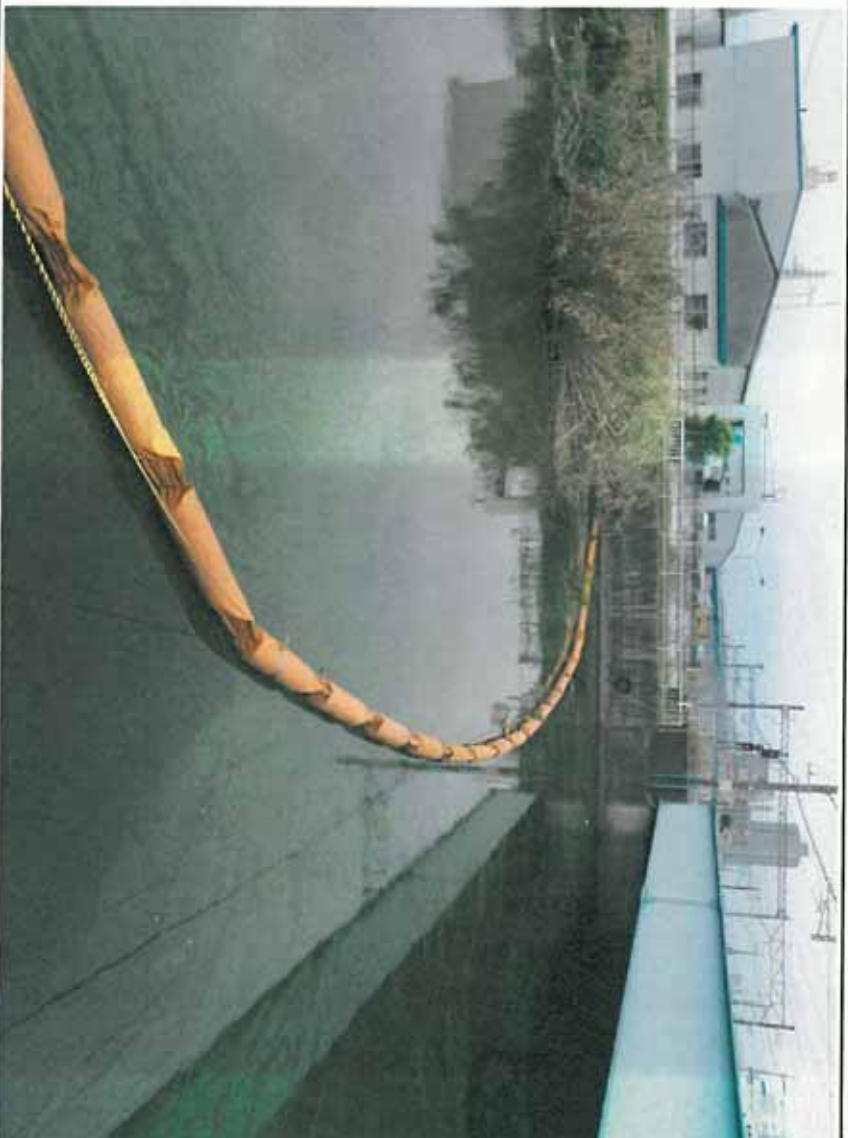
西浦中岸2.75km+40m(新川 常磐線橋梁下) レベル3 (9:40)

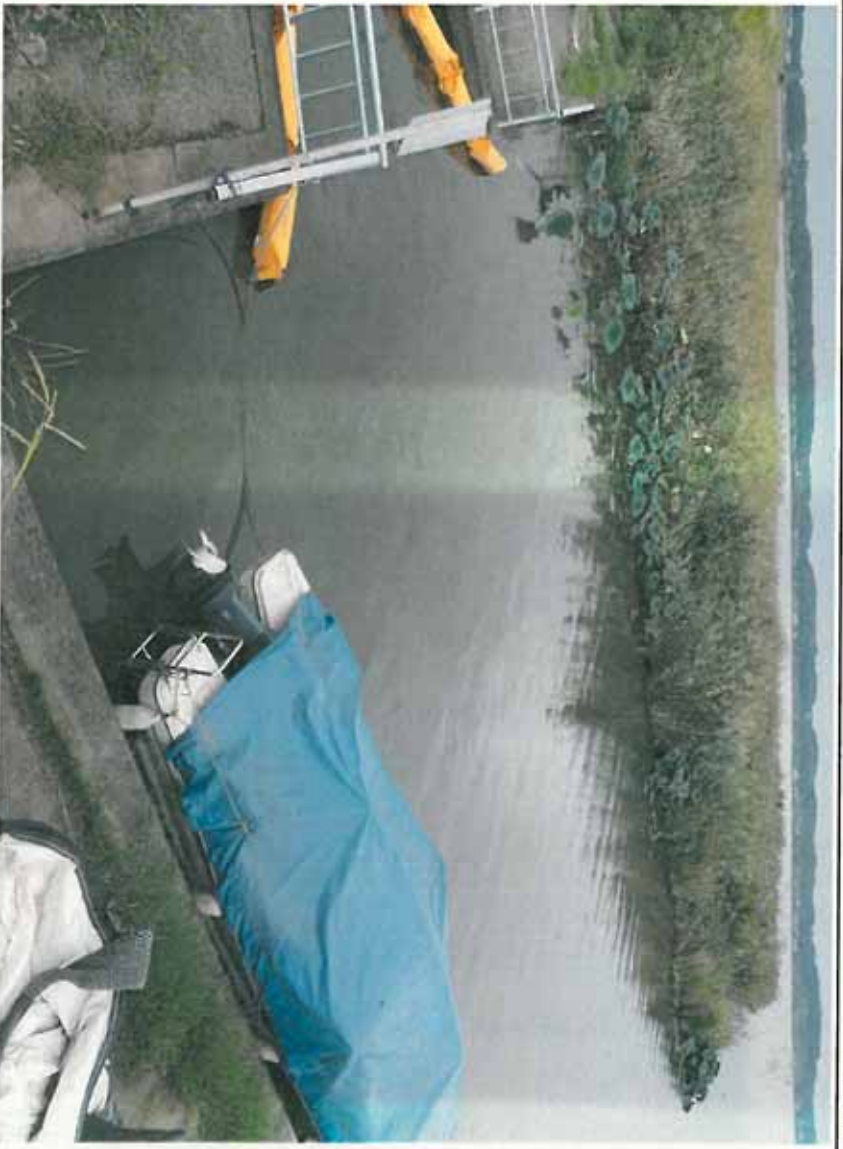
西浦中岸36.50km-70m レベル2~3

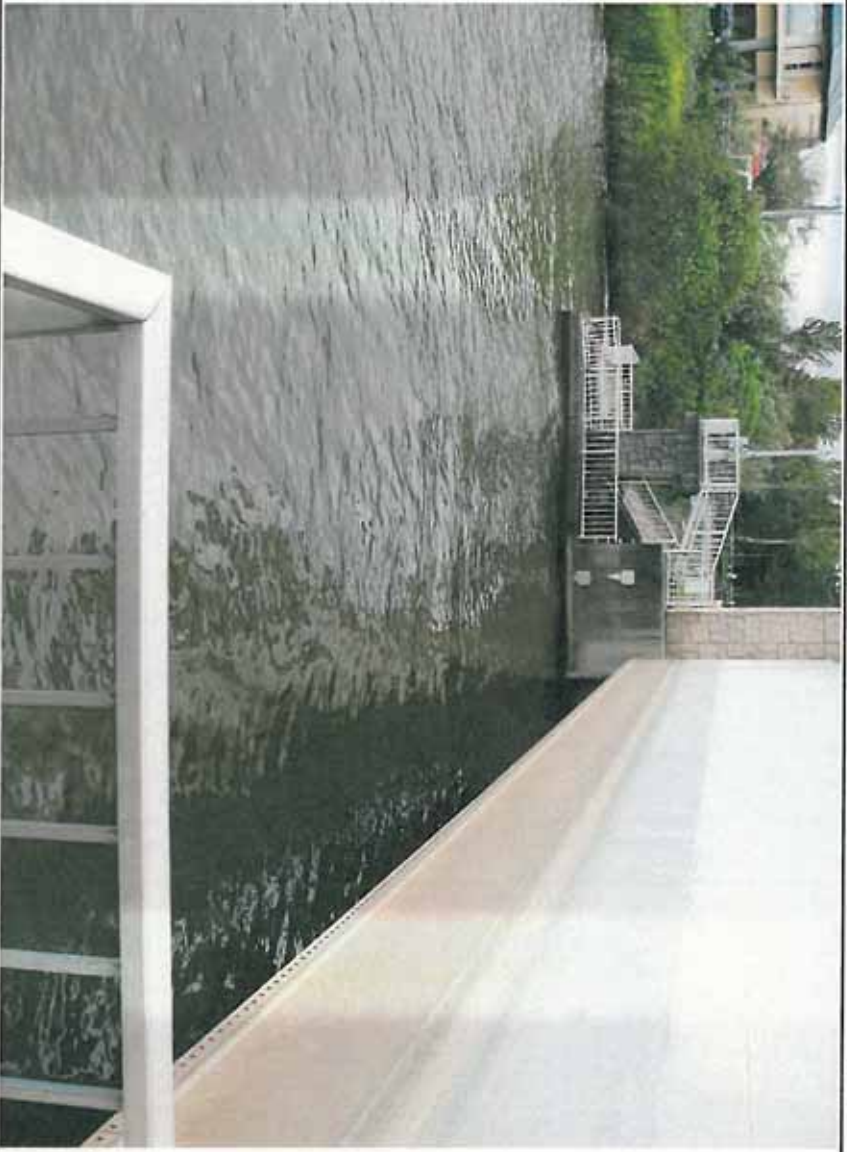
西浦右岸47.25km+100m 備前川水門表 アオコの確認出来ず 水門は上がっていた

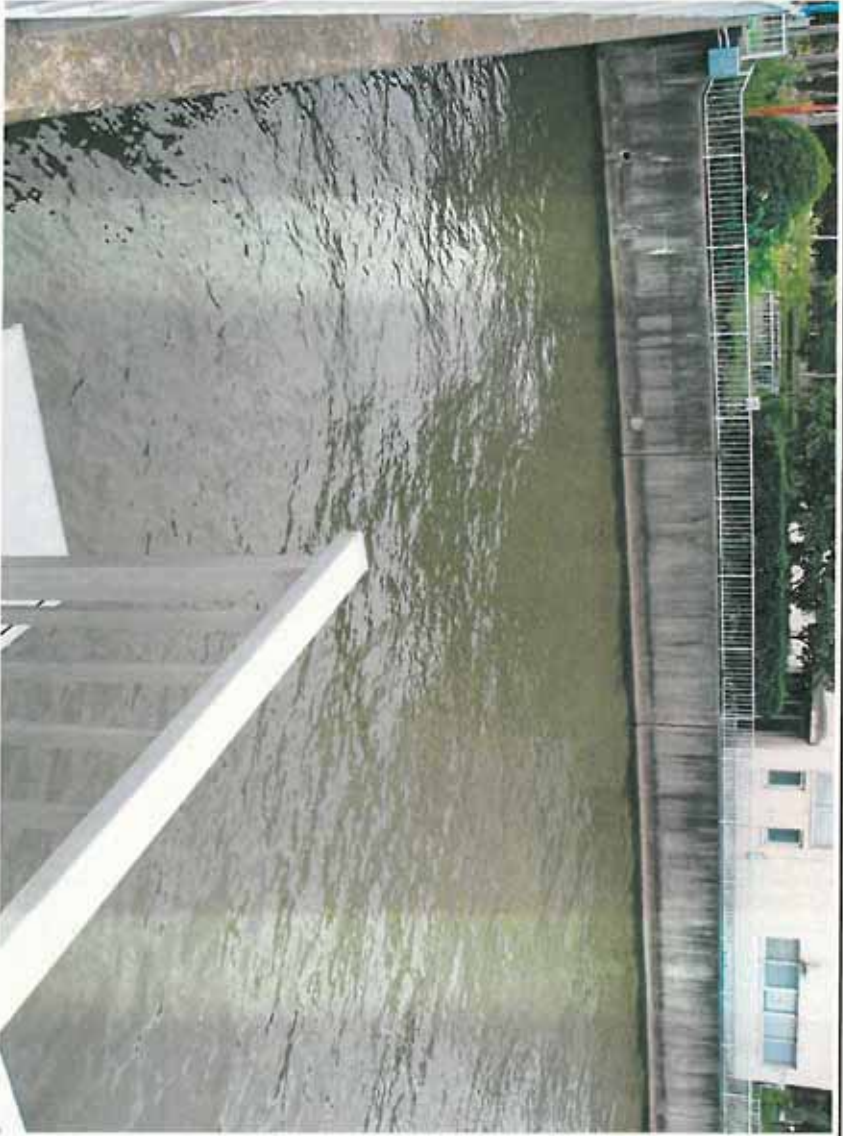
西浦右岸47.25km+100m 備前川水門裏 アオコの確認出来ず 水門は上がっていた

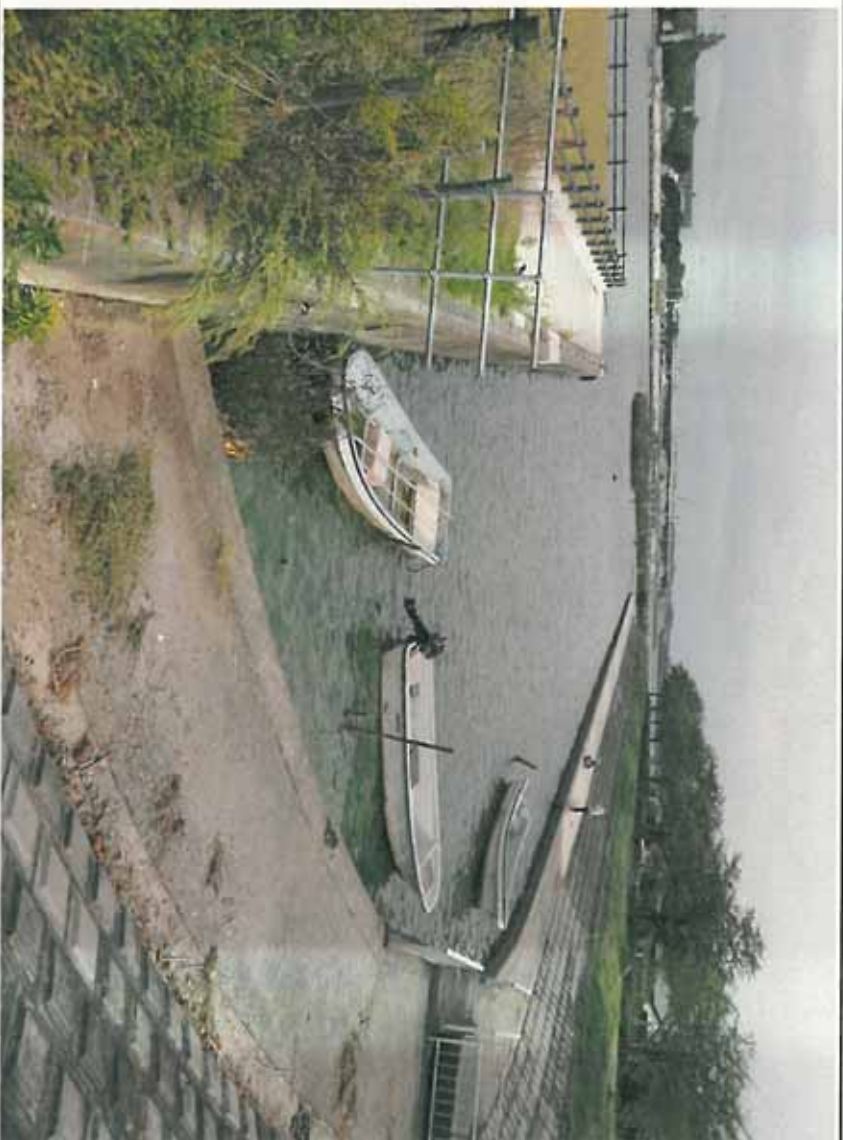
西浦中岸1.00km-50m レベル3

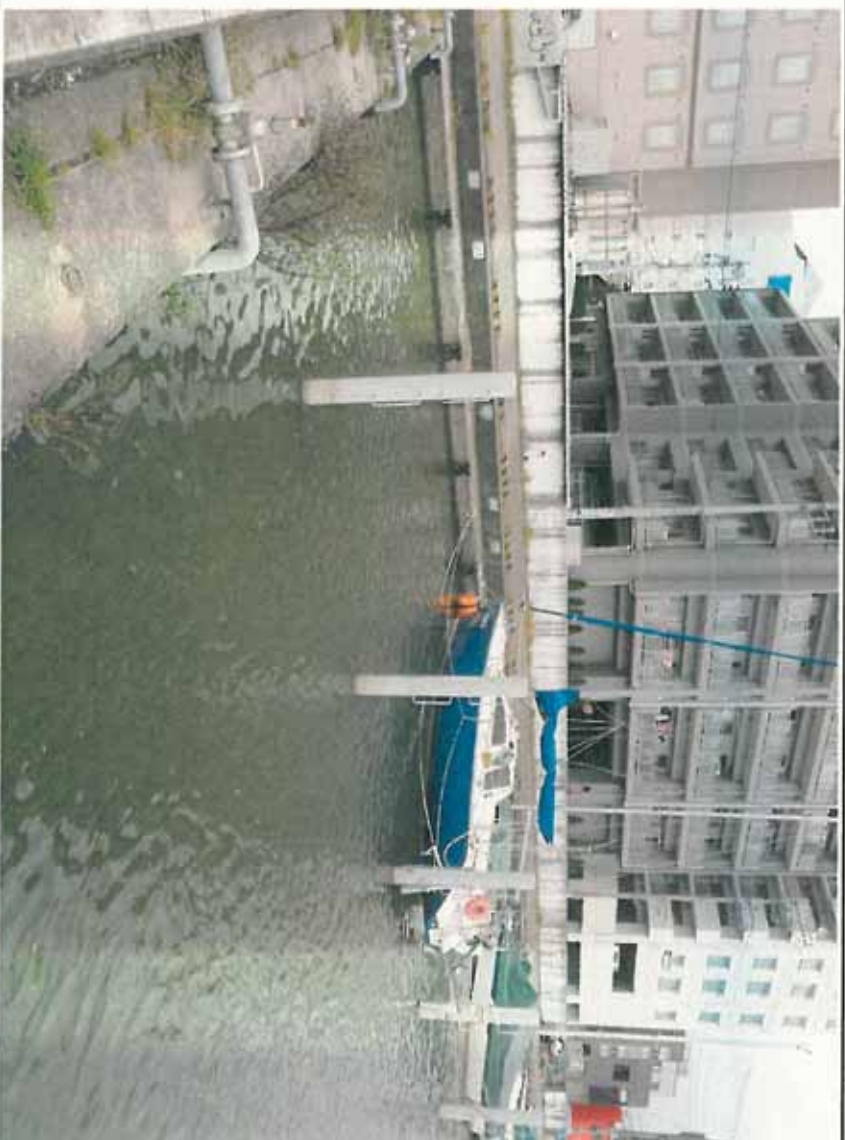
西浦中岸1.25km+200m レベル3

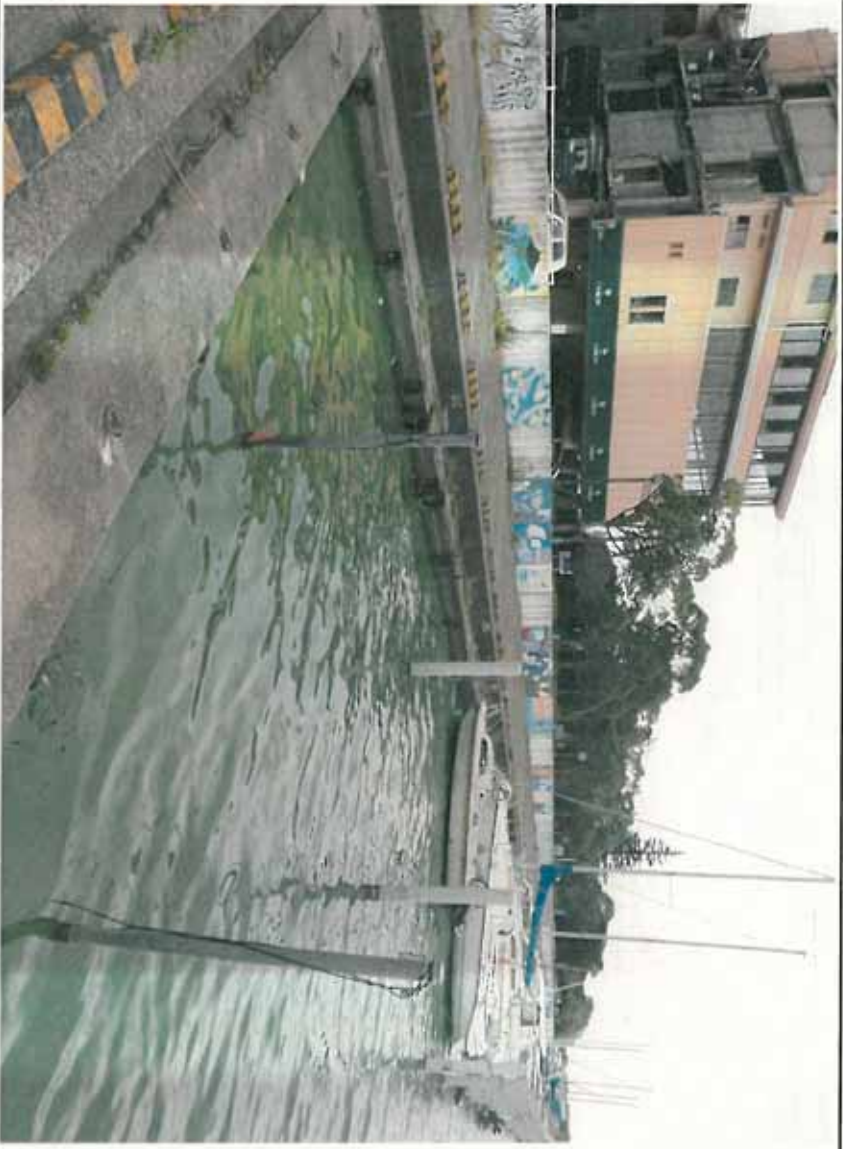
西浦中岸1.50km-100m レベル4

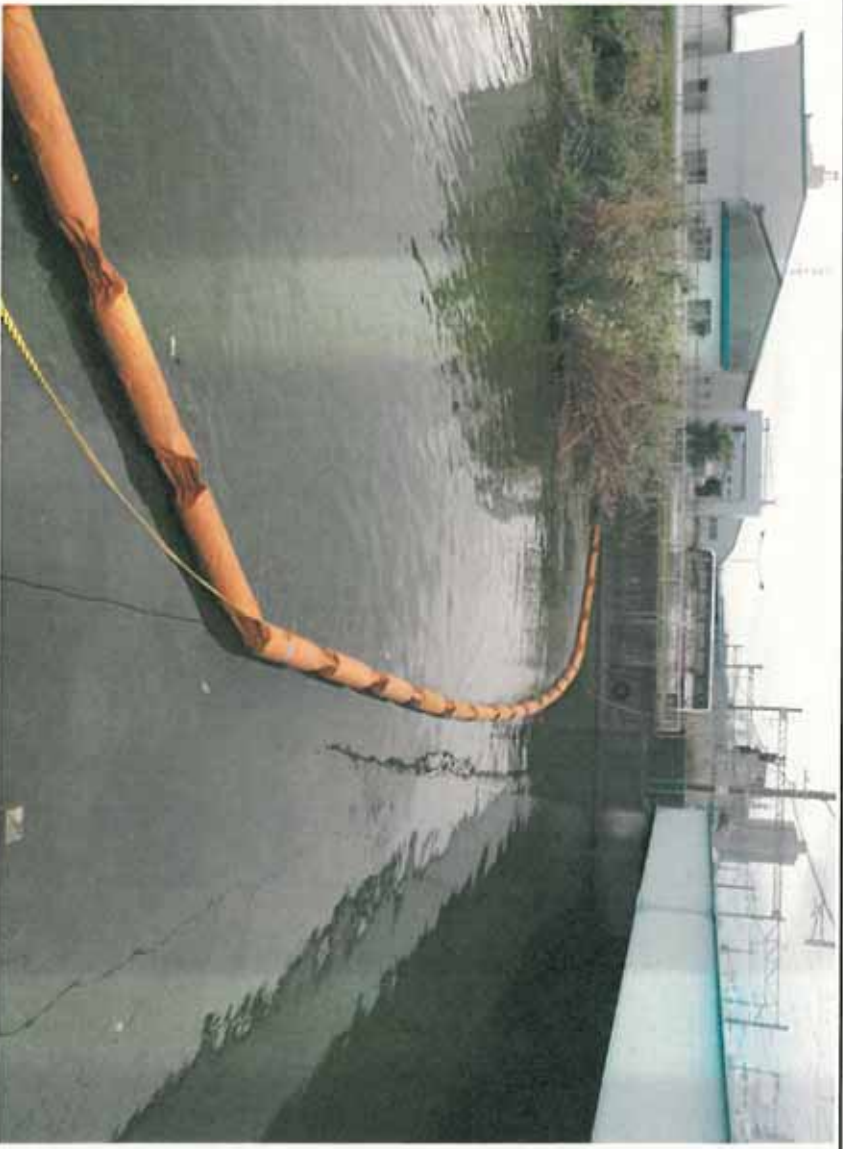
西浦中岸2.75km+40m(新川 常磐線橋梁下) レベル3 (9:50)

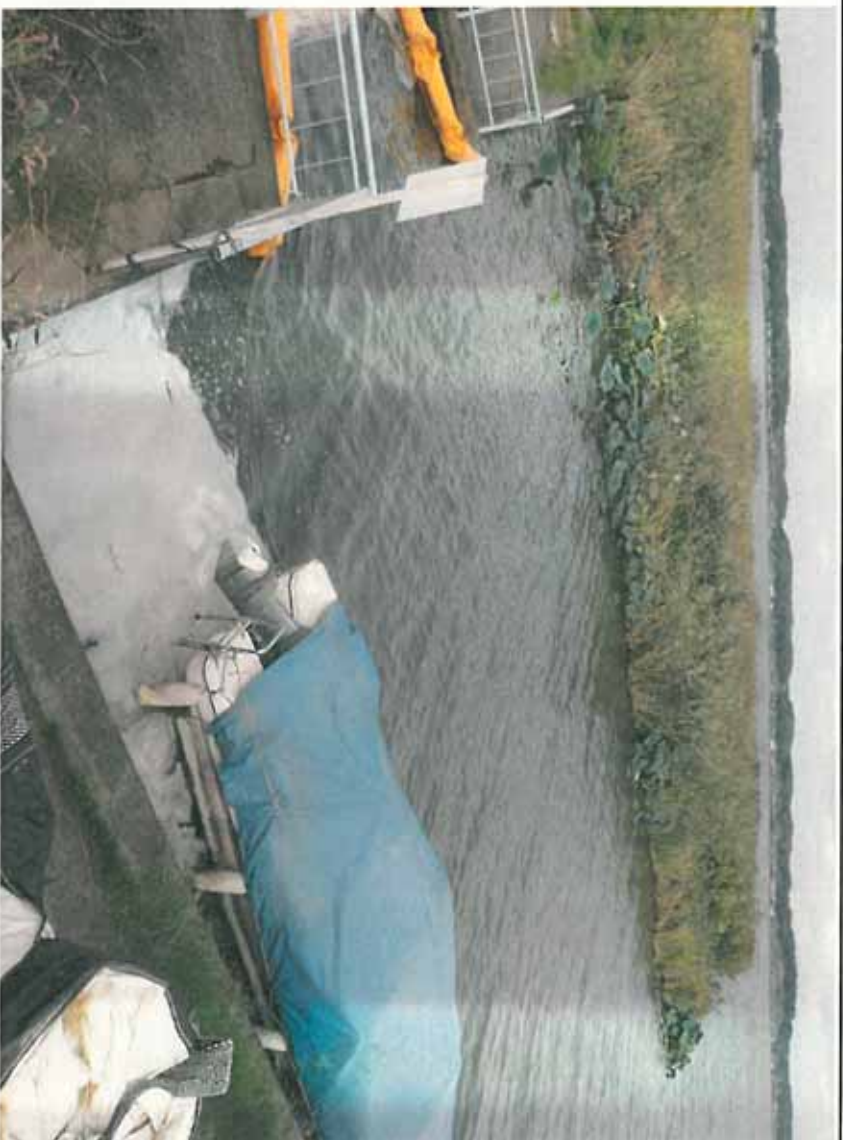
西浦中岸36.50km-70m レベル2~3

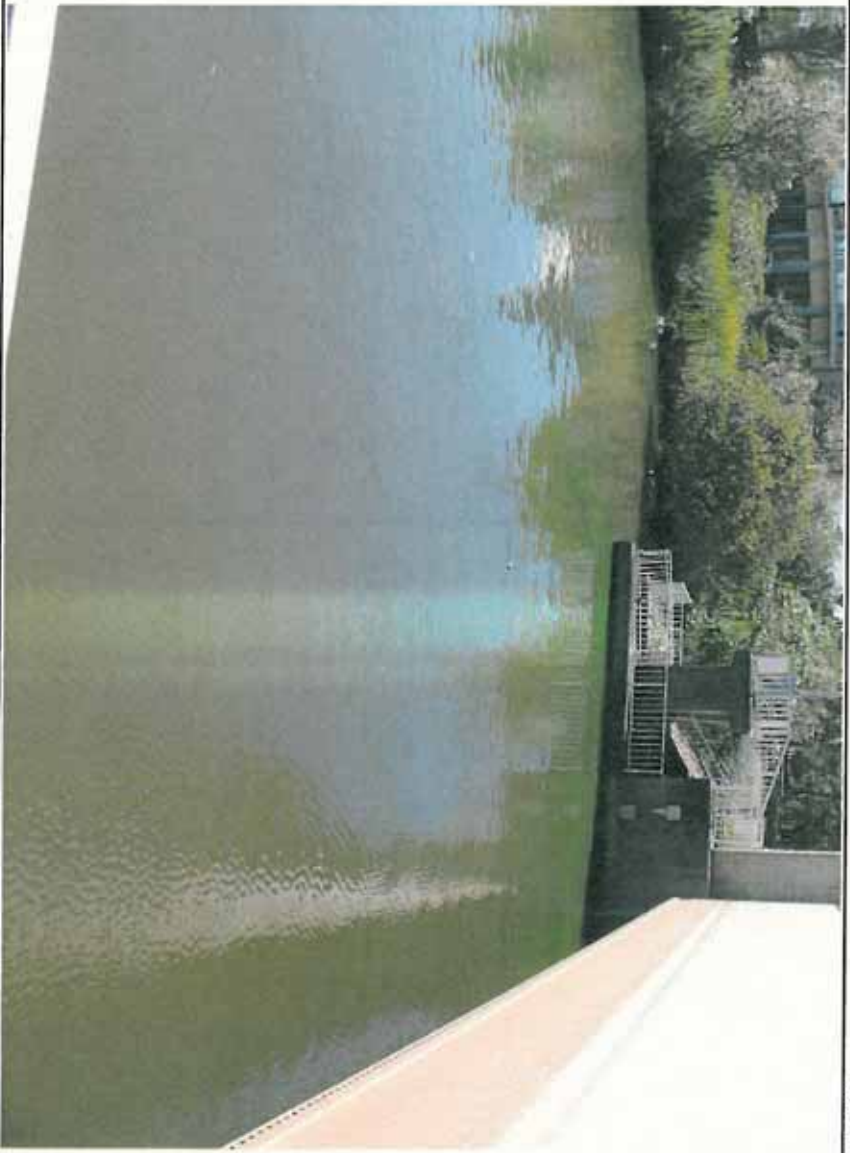
西浦右岸47.25km+100m 備前川水門表 レベル3~4(9:20) 水門は上がっていた

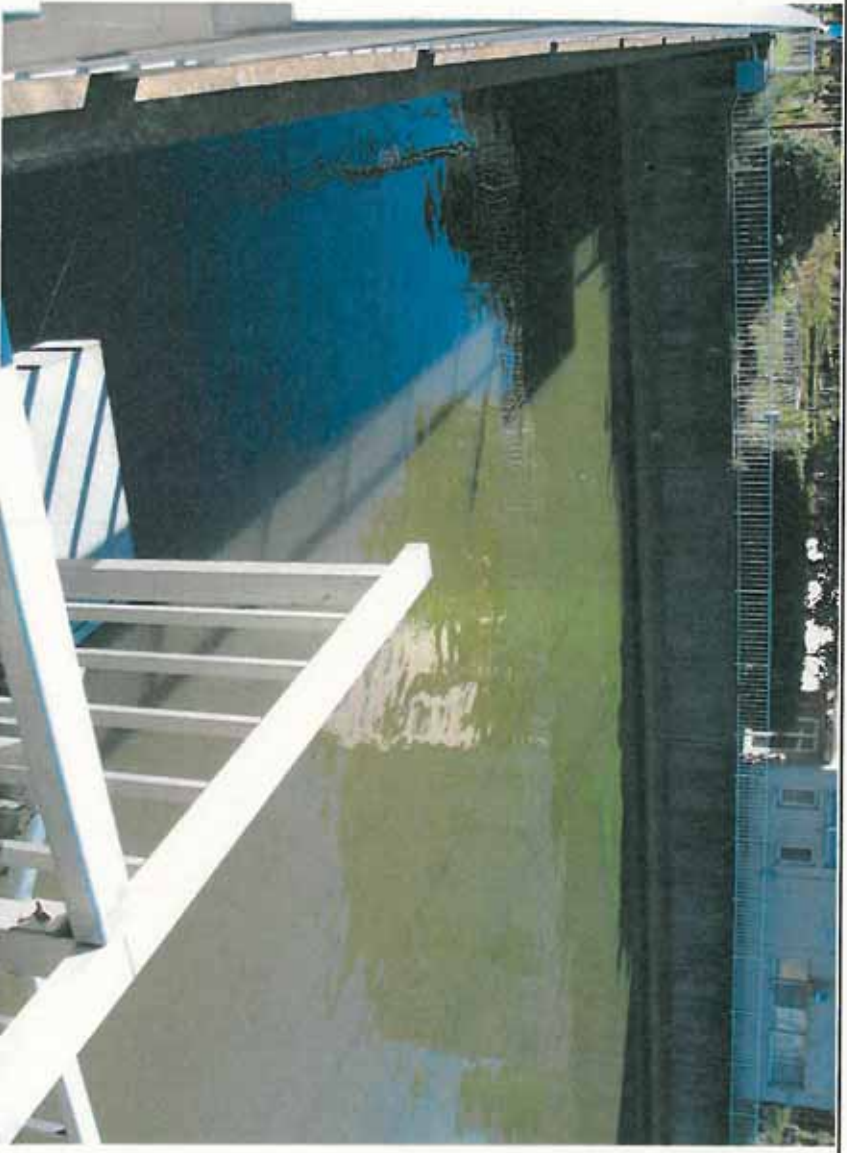
西浦右岸47.25km+100m 備前川水門裏 レベル3~4(9:20) 水門は上がっていた

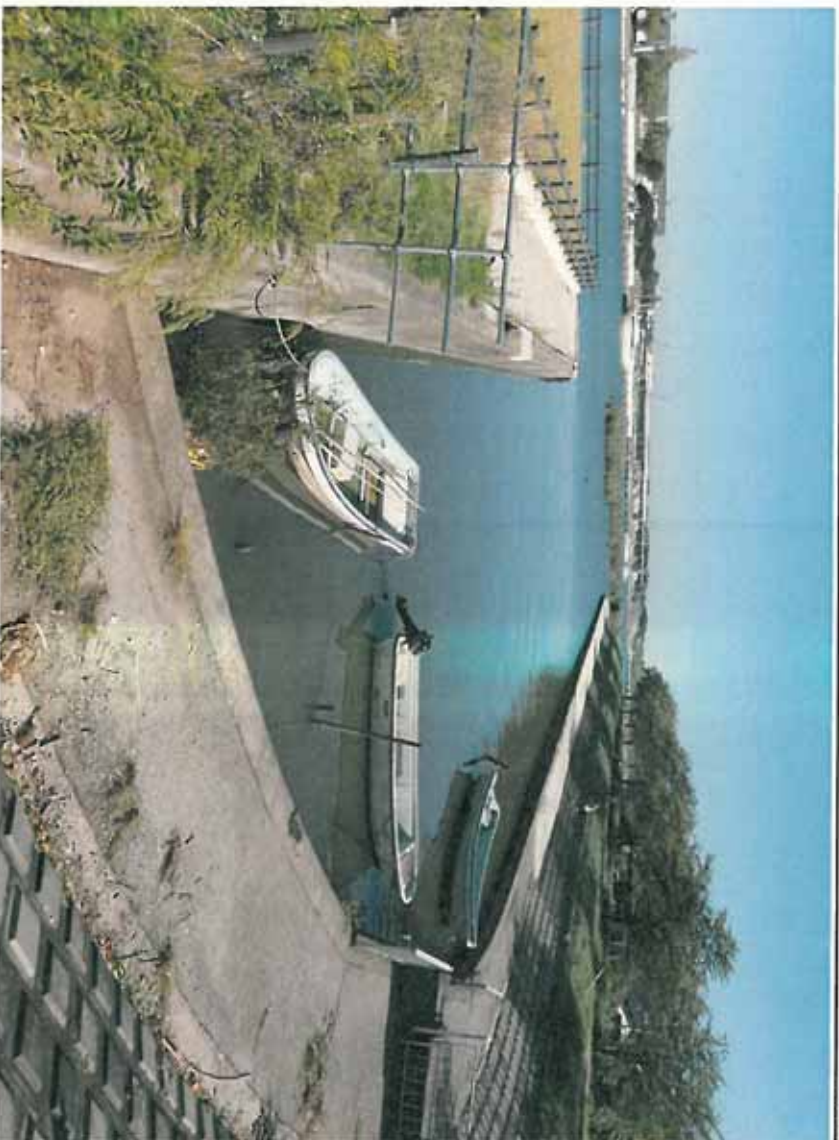
西浦中岸1.00km-50m レベル2~3

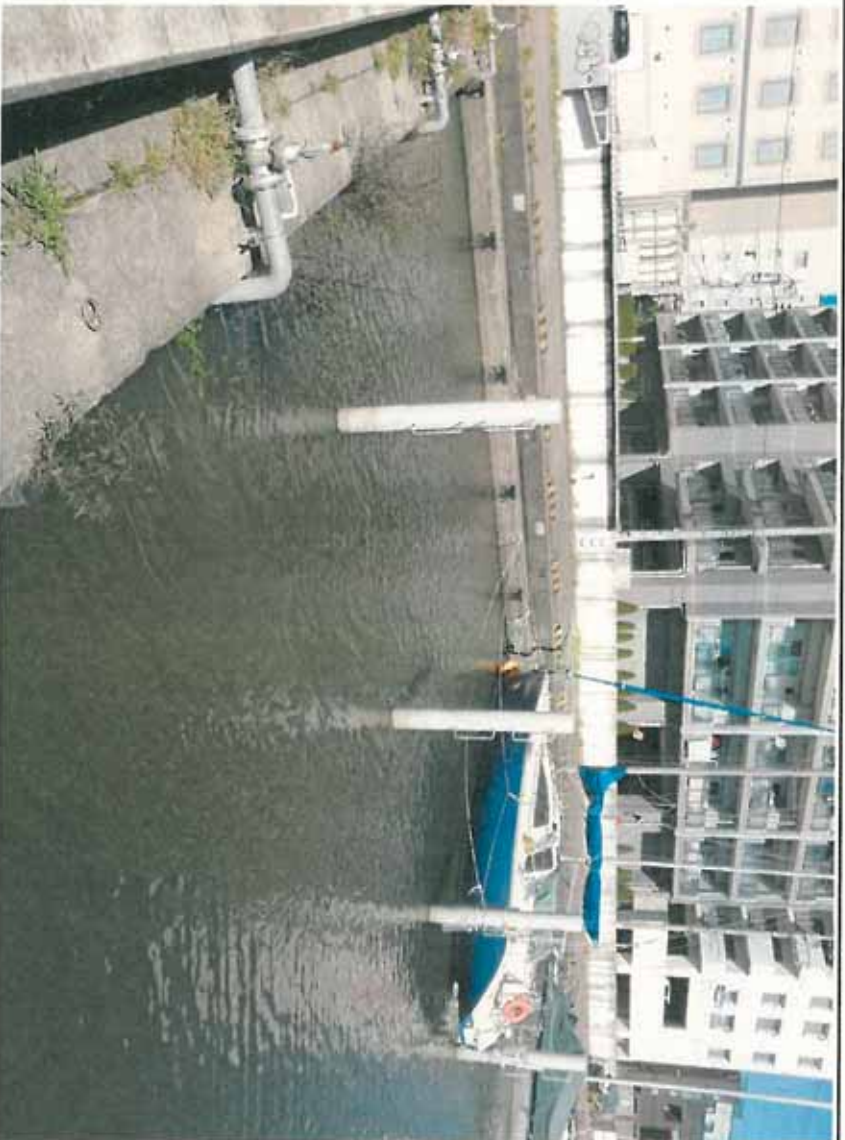
西浦中岸1.25km+200m レベル2~3

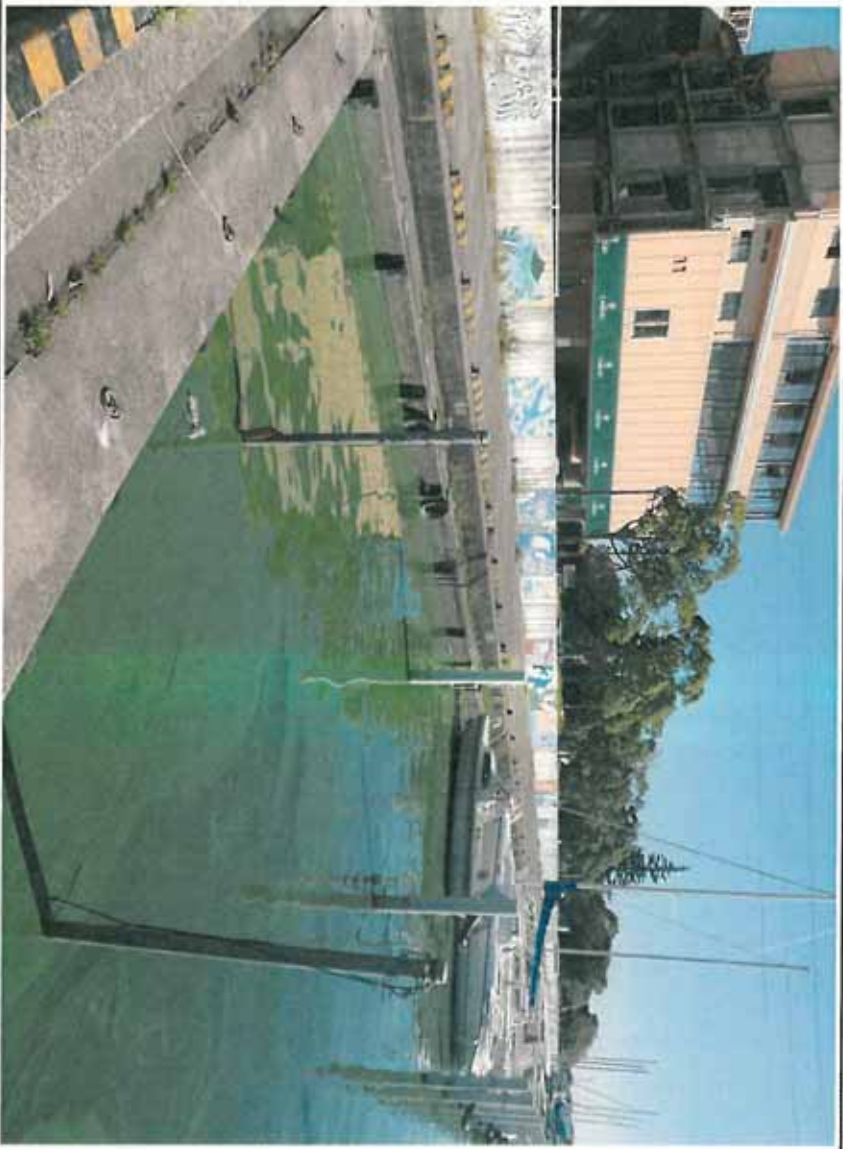
西浦中岸1.50km-100m レベル4

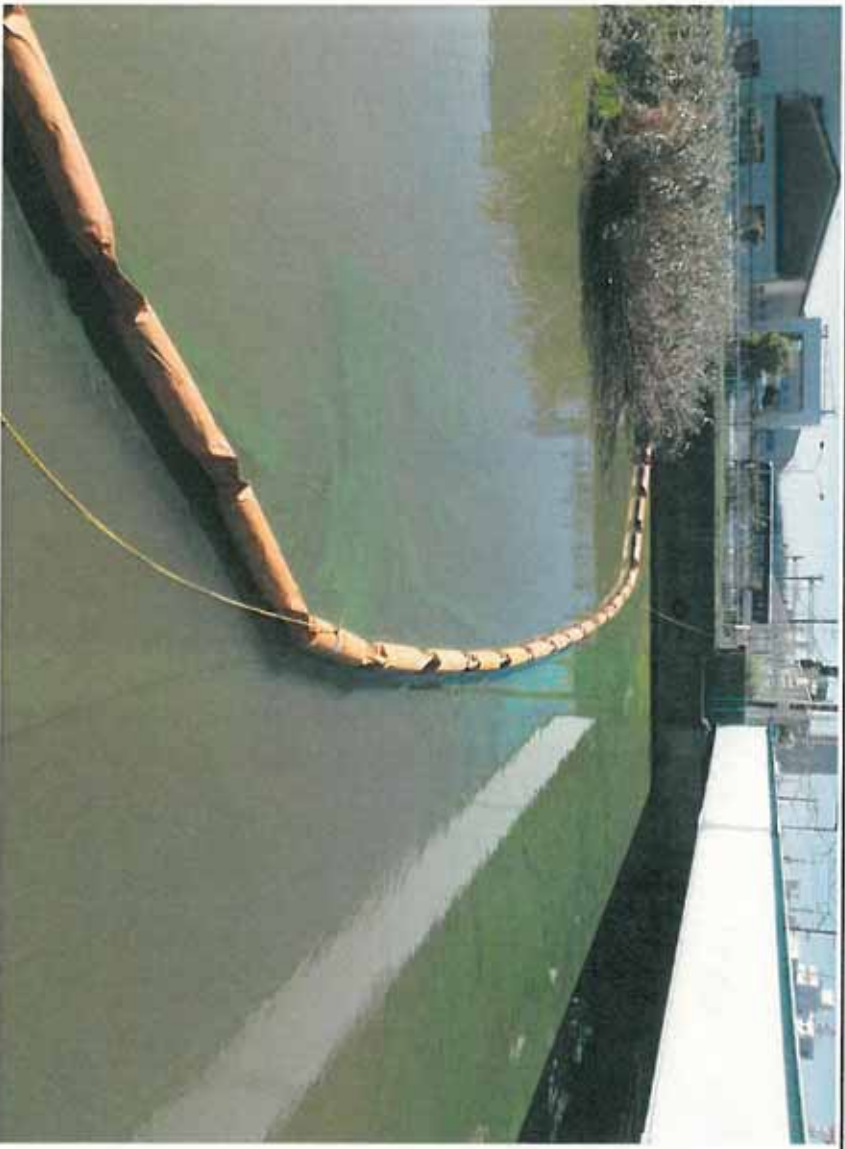
西浦中岸2.75km+40m(新川 常磐線橋梁下) レベル3 (9:40)

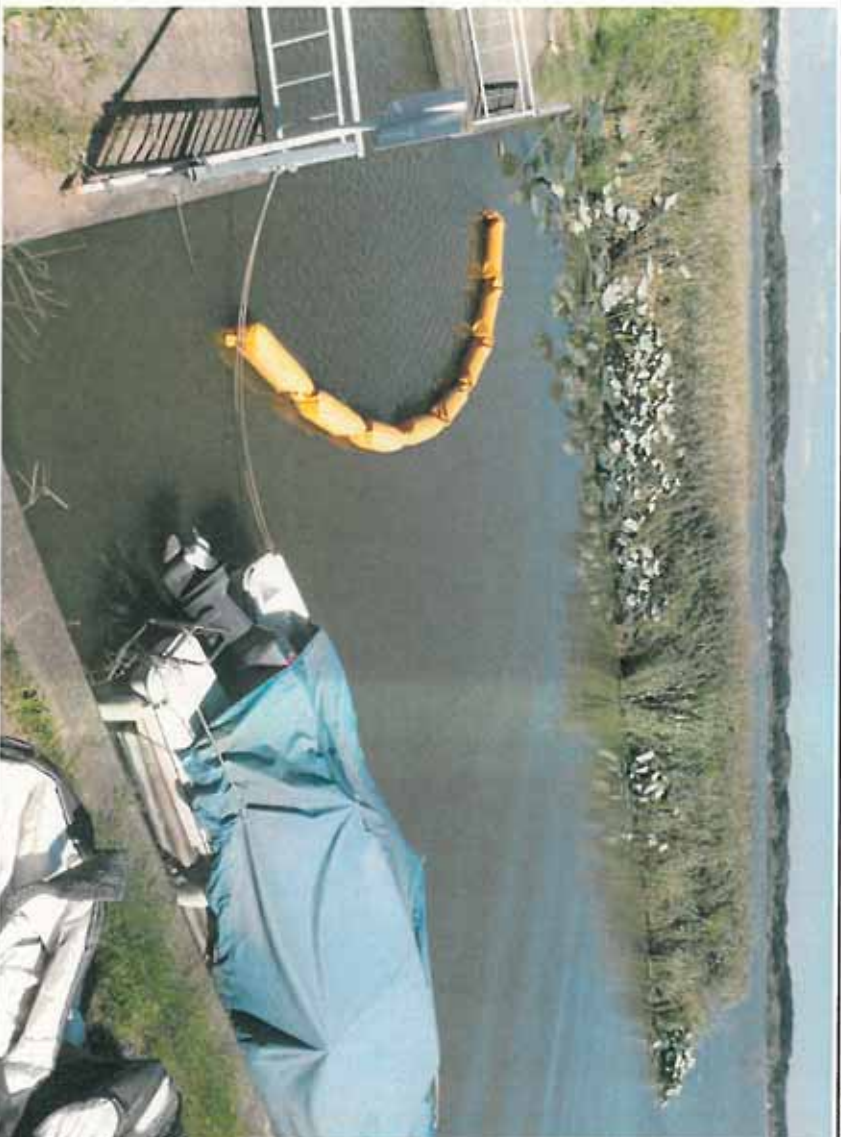
西浦中岸36.50km-70m レベル2~3
