ハンノキ調査 位置図

ハンノキ調査 調査概要

ハンノキ調査 写真

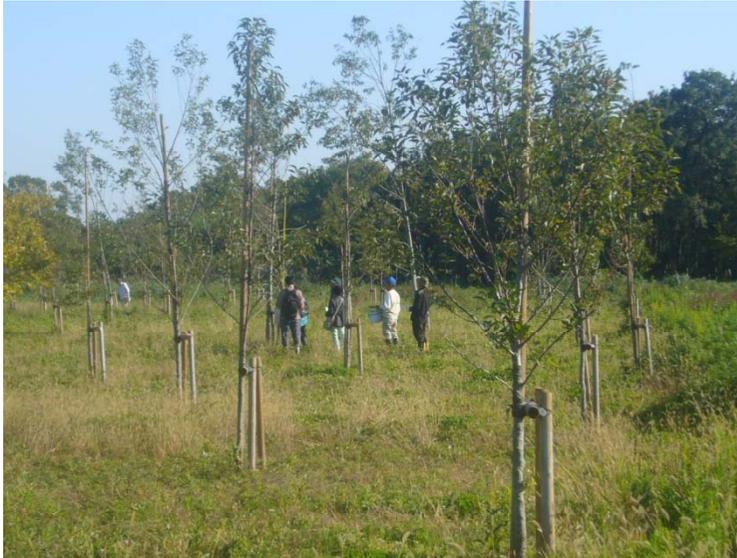
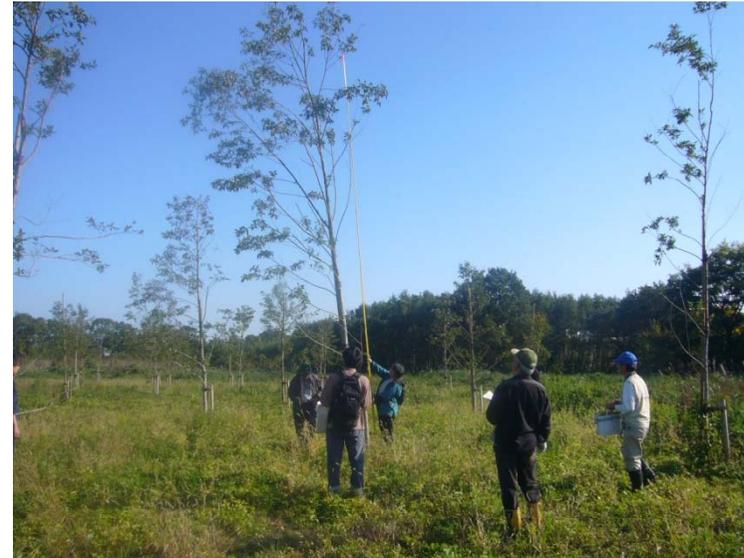
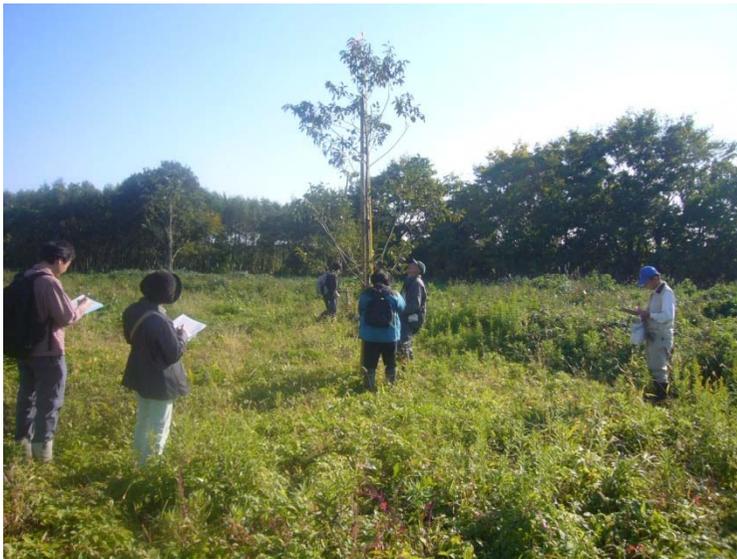
写真：H24.11.7撮影

5月のハンノキ調査で枯死判定した
1本以外、1本に紛失(8月の草刈り
かも)

全体的に生育状況は良好

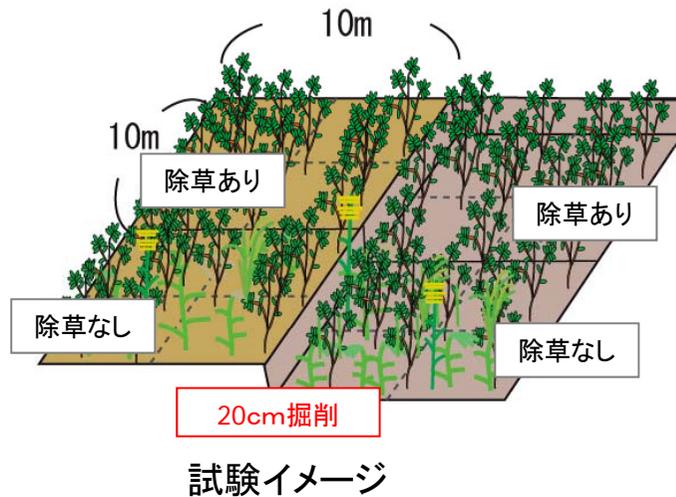
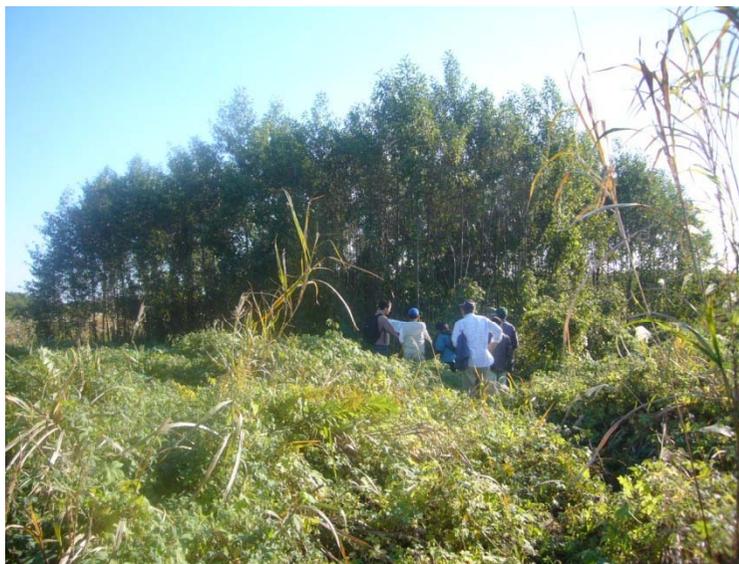
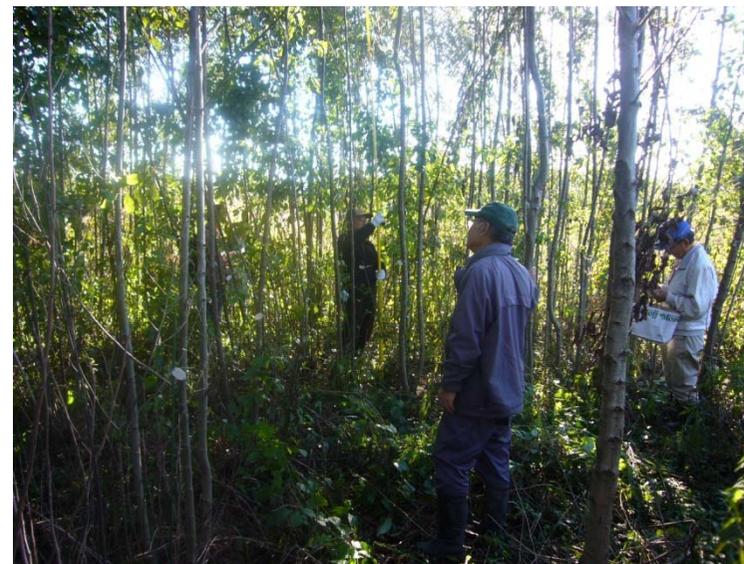
写真：H24.11.7撮影

ツタ系植物がハンノキに絡まり、倒れたり、発育不良となるものが多く見られた。
