## ◆樋管及び樋管周辺堤防の特別点検を実施しています

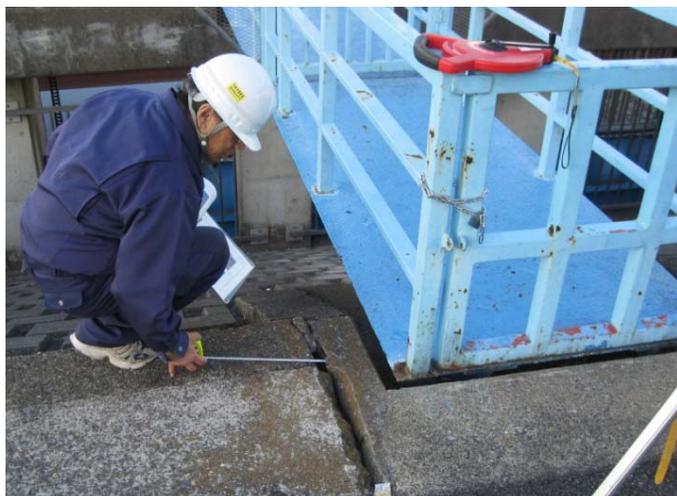
外部の変状を確認しています。

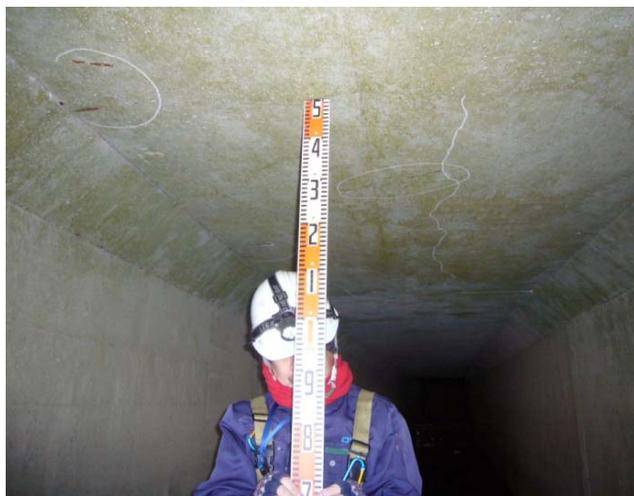
内部の変状を確認しています。

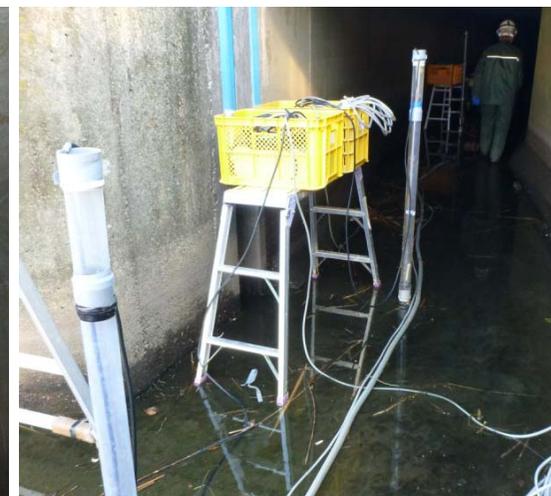
樋管の下に空洞がないか確認する通水試験をしています。
