## 8月12日アオコ対策状況

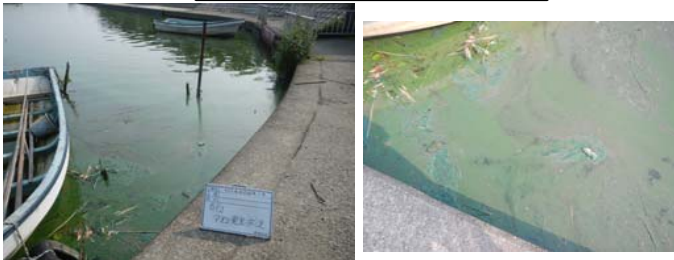
作業前アオコ発生状況③

1. 対策箇所: 土浦港
2. 発生状況: 土浦港内はレベル3～5のアオコ発生。③箇所はレベル6一部あり
3. 対策内容: 作業船2隻にて、攪拌作業。
4. 対策効果: 各箇所とも、攪拌作業中はレベル3程度になる。風が北東よりの為、①の周囲にアオコが集まって①はレベル4を維持。③のレベル6は攪拌作業によりレベル3程度に解消された。

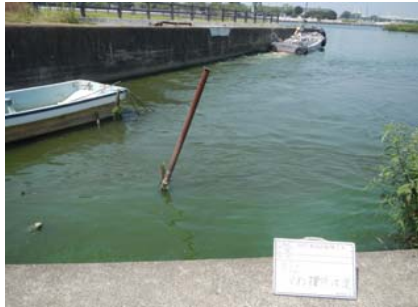
作業船によるアオコ攪拌作業③

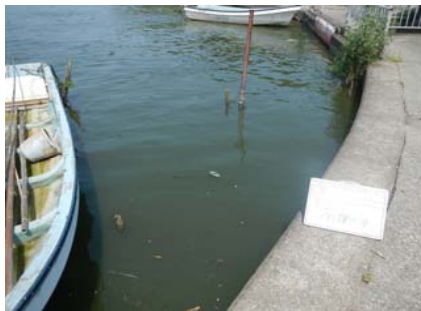
アオコ攪拌作業後③

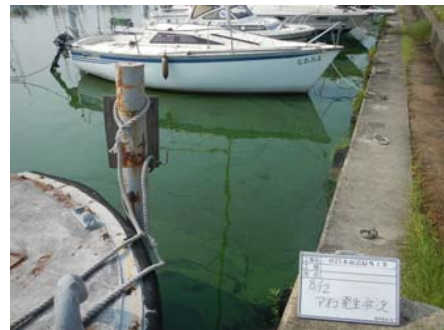
作業前アオコ発生状況①

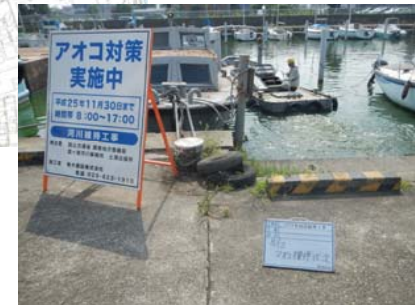
作業船によるアオコ攪拌作業①

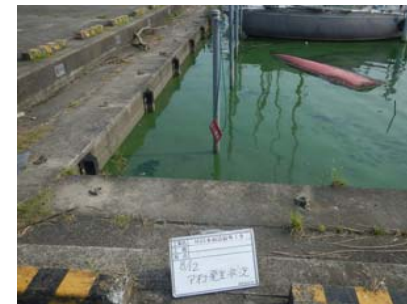
作業前アオコ発生状況②

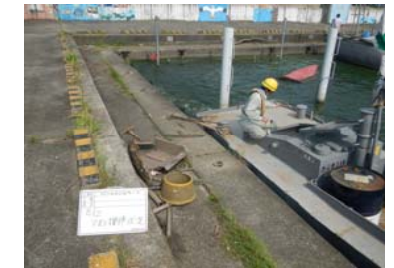
作業船によるアオコ攪拌作業②

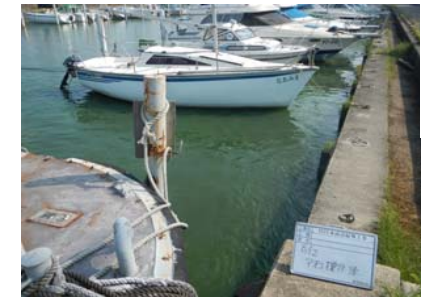
アオコ攪拌作業後①
