# 8月13日アオコ対策状況

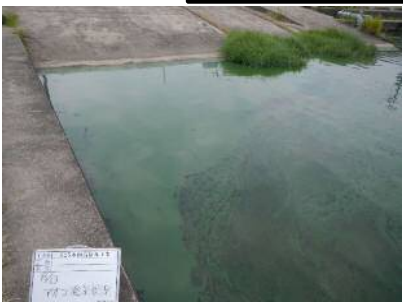
作業前アオコ発生状況①

1. 対策箇所: 土浦港
2. 発生状況: 土浦港内はレベル3～5のアオコ発生。③箇所はレベル6一部あり
3. 対策内容: 作業船2隻にて、攪拌作業。
4. 対策効果: 朝方の北よりの風のため、旧観光ホテル前はレベル3～4程度であったが、船溜奥の①②周辺はアオコが集まってレベル4～5であった。攪拌作業によりレベル3程度に解消された。

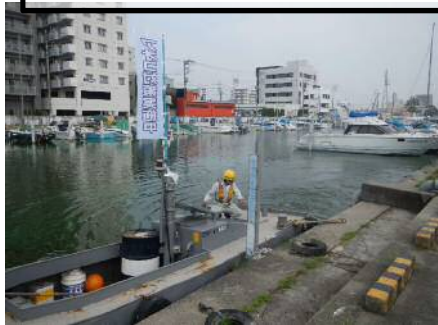
作業船によるアオコ攪拌作業①

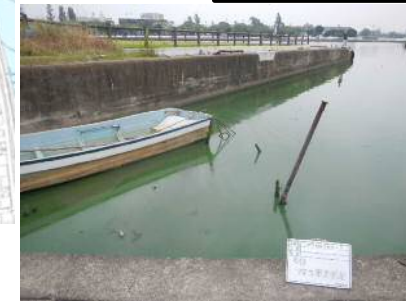
作業前アオコ発生状況③

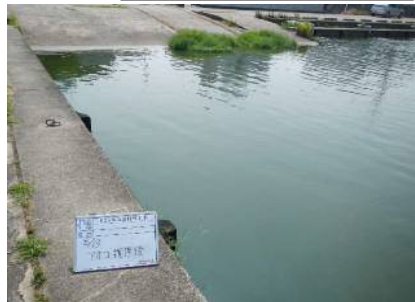
アオコ攪拌作業後①

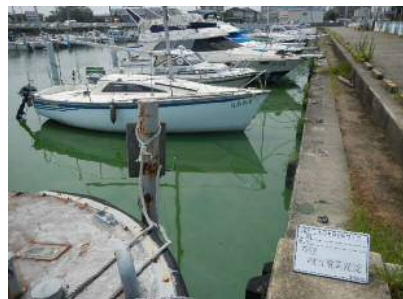
作業前アオコ発生状況②

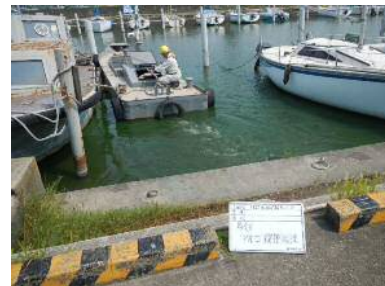
作業船によるアオコ攪拌作業②

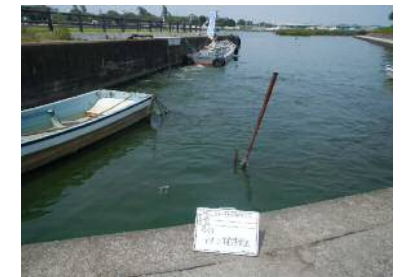
作業船によるアオコ攪拌作業③

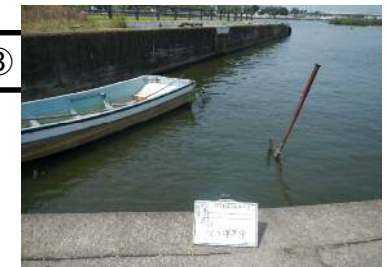
アオコ攪拌作業後③
