8月15日アオコ対策状況

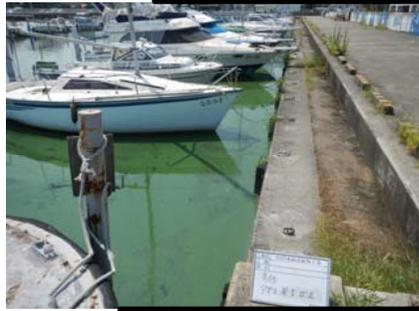
作業前アオコ発生状況①

1. 対策箇所: 土浦港
2. 発生状況: 土浦港内はレベル3~6のアオコ発生。①②③の隅はレベル6
3. 対策内容: 作業船2隻にて、攪拌作業。
4. 対策効果: この数日の猛暑でもアオコの腐敗は前日まで少なかったが、今日は、各箇所範囲は狭いがレベル6の腐敗があり悪臭もあった。攪拌作業により、レベル3~4に低下した。

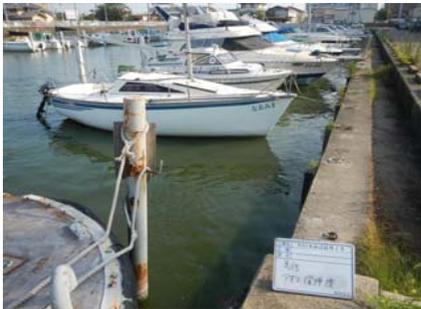
アオコ攪拌作業後①

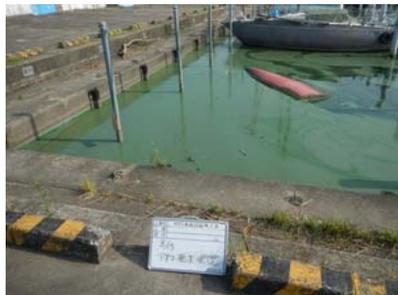
作業前アオコ発生状況②

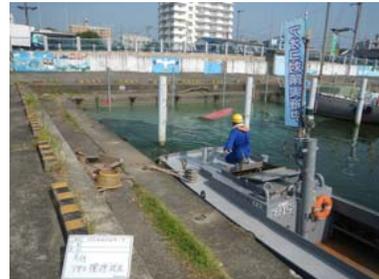
作業船によるアオコ攪拌作業②

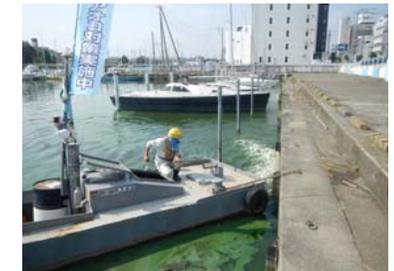
アオコ攪拌作業後②

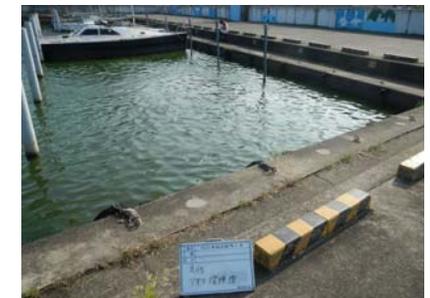
アオコ攪拌作業後③
