## 8月16日アオコ対策状況

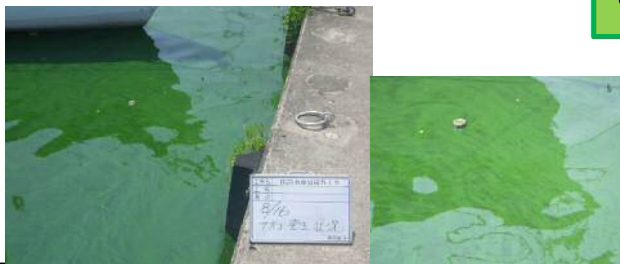
作業前アオコ発生状況①

1. 対策箇所: 土浦港
2. 発生状況: 土浦港内はレベル3～6のアオコ発生。①はレベル4、②③はレベル6
3. 対策内容: 作業船2隻にて、攪拌作業。
4. 対策効果: 港内北側箇所レベル6の腐敗があり悪臭もあった。  
攪拌作業により、レベル3～4に低下した。

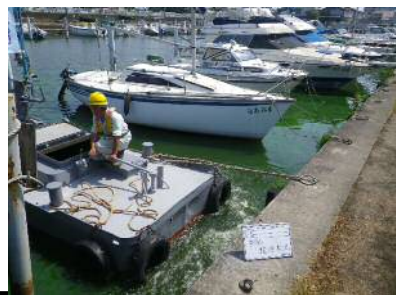
作業船によるアオコ攪拌作業①

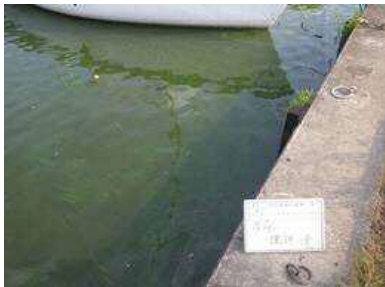
アオコ攪拌作業後①

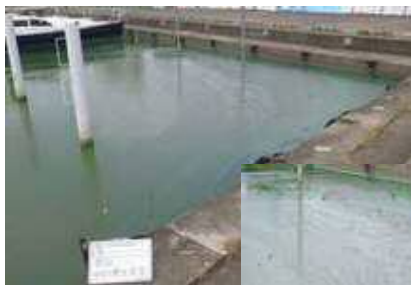
作業前アオコ発生状況②

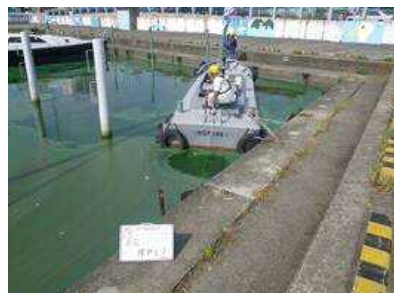
作業船によるアオコ攪拌作業②

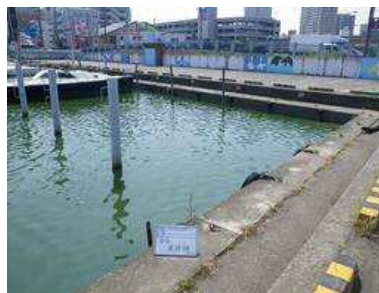
アオコ攪拌作業後②

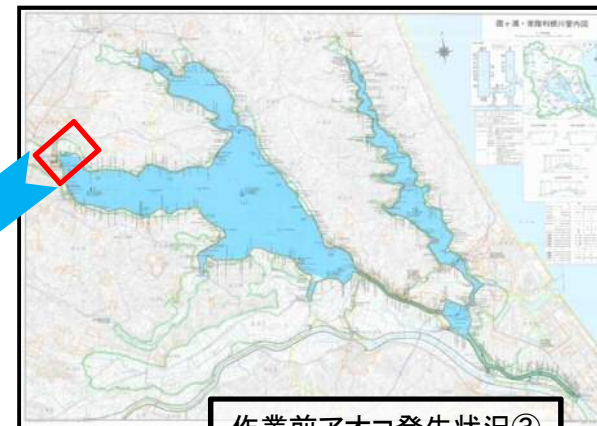
作業前アオコ発生状況③
