## 8月18日アオコ対策状況

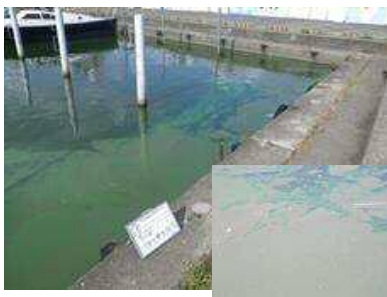
作業前アオコ発生状況②

1. 対策箇所: 土浦港
2. 発生状況: 土浦港内はレベル3～6のアオコ発生。①はレベル3、②はレベル6、③はレベル4
3. 対策内容: 作業船2隻にて、攪拌作業。
4. 対策効果: 港内北側でレベル6の腐敗があり悪臭もあった。アオコの大半は南西の風で港外に移動。攪拌作業により、レベル3に低下した。
