## 8月19日アオコ対策状況

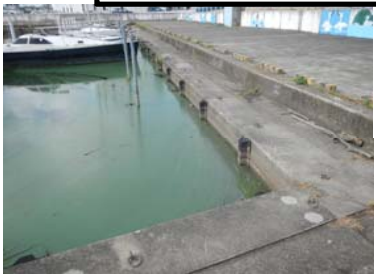
作業前アオコ発生状況①

1. 対策箇所: 土浦港
2. 発生状況: 土浦港内はレベル3～5のアオコ発生、一部6。①はレベル6、②③④はレベル5～4
3. 対策内容: 作業船2隻にて、攪拌作業。
4. 対策効果: 昨日からの南西の強い風で、土浦港内全体はアオコレベル3程度と低かったが、所々にアオコが溜まっており、①はレベル6で悪臭あり、②③④はレベル5～4であったが、攪拌作業により、レベル3に低下し悪臭は無しとなった。

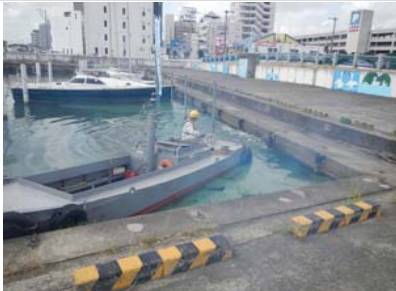
作業船によるアオコ攪拌作業①

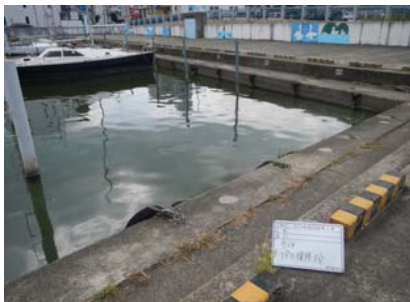
アオコ攪拌作業後①

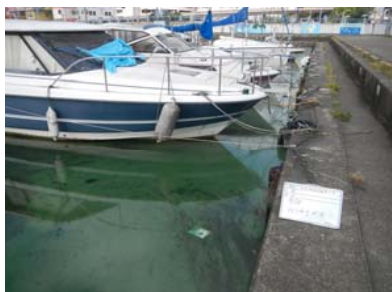
作業前アオコ発生状況②

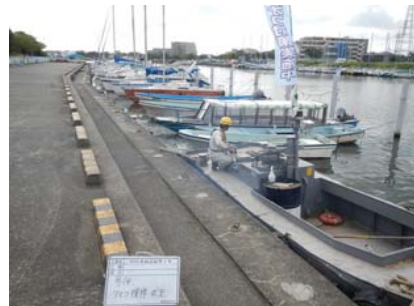
作業船によるアオコ攪拌作業②

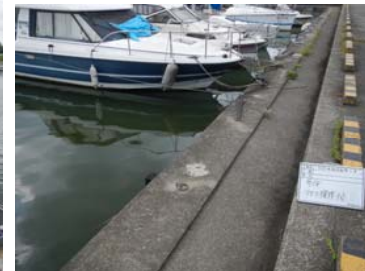
アオコ攪拌作業後②

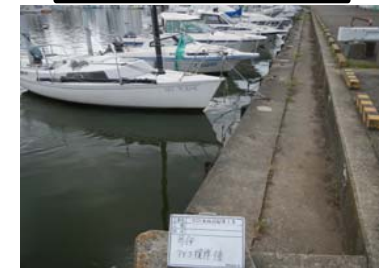
アオコ攪拌作業後③

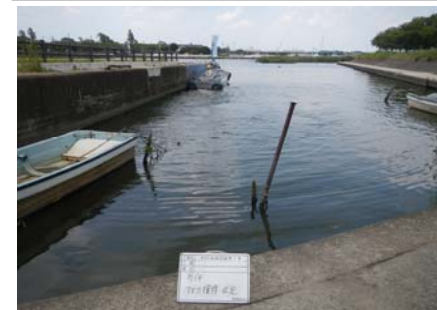
作業船によるアオコ攪拌作業④

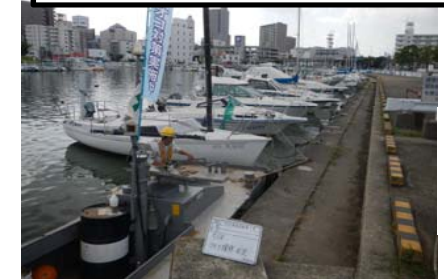
作業船によるアオコ攪拌作業③
