8月21日アオコ対策状況

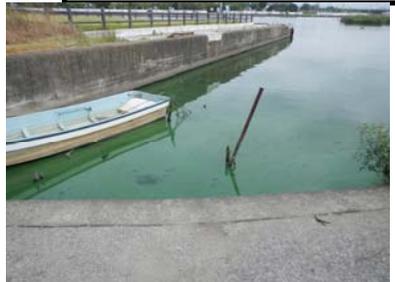
作業前アオコ発生状況①

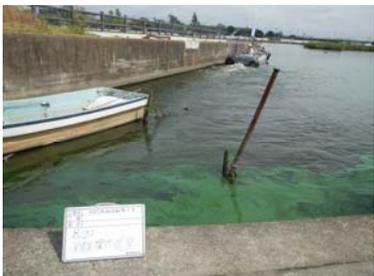
作業船によるアオコ攪拌作業①

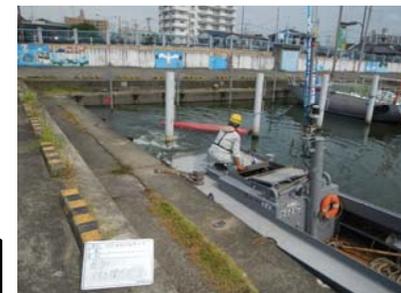
作業船によるアオコ攪拌作業③

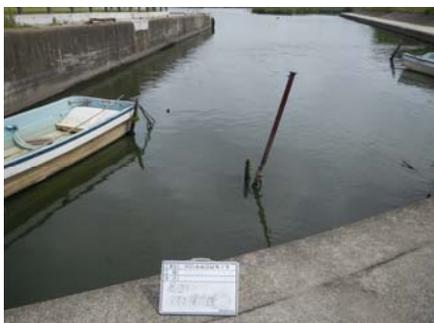
アオコ攪拌作業後①

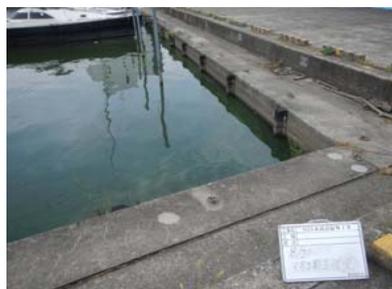
作業前アオコ発生状況②

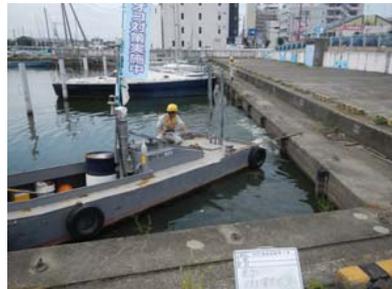
作業船によるアオコ攪拌作業②

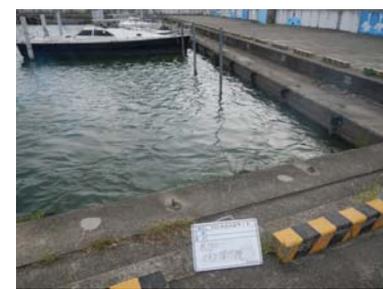
アオコ攪拌作業後②

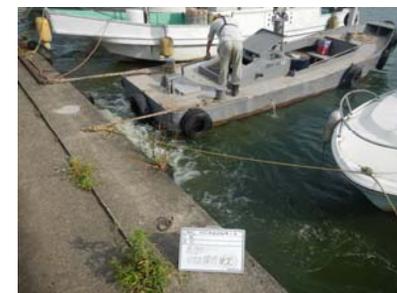
作業船によるアオコ攪拌作業④
