## 8月23日アオコ対策状況

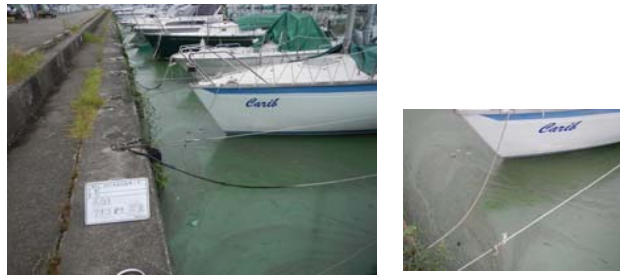
作業前アオコ発生状況①

1. 対策箇所: 土浦港・新川
2. 発生状況: 土浦港内はレベル3～5強、新川はレベル5強のアオコ発生
3. 対策内容: 作業船2隻にて、攪拌作業。
4. 対策効果: 土浦港内隅及び新川オイルフェンス設置箇所では、レベル5強のアオコ発生、攪拌作業を行いレベル3には低下する。しかし北東の風の為、攪拌を停止すると、アオコが寄ってきてレベル4～5に戻る。夕方は風が北西になり、港内から出て行く風になった。

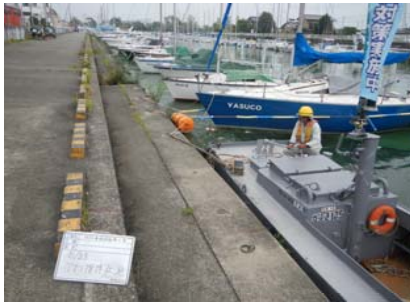
作業船によるアオコ攪拌作業①

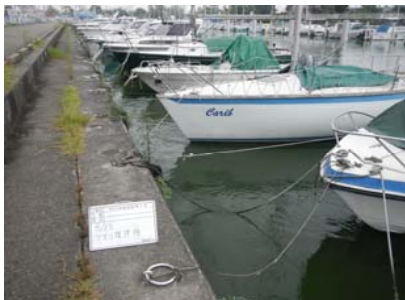
アオコ攪拌作業後①

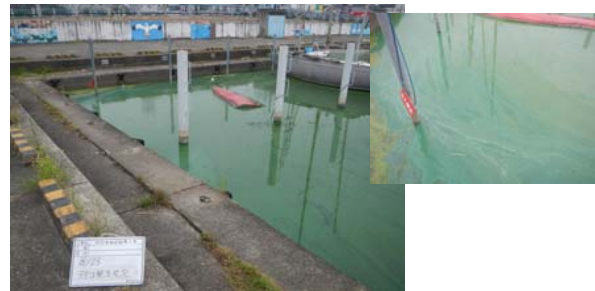
作業前アオコ発生状況②

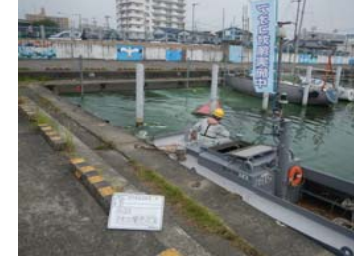
作業船によるアオコ攪拌作業②

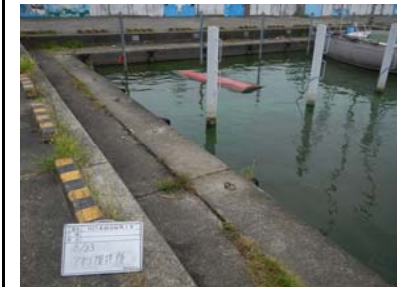
アオコ攪拌作業後②

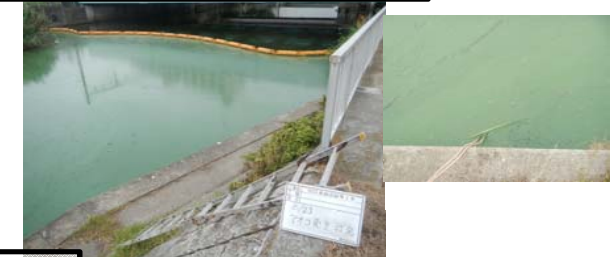
作業船によるアオコ攪拌作業③

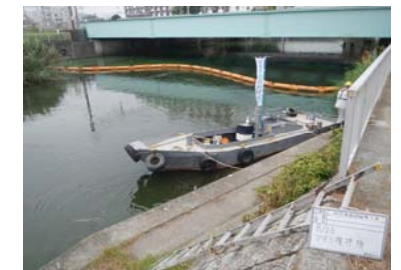
アオコ攪拌作業後③
