8月28日アオコ対策状況

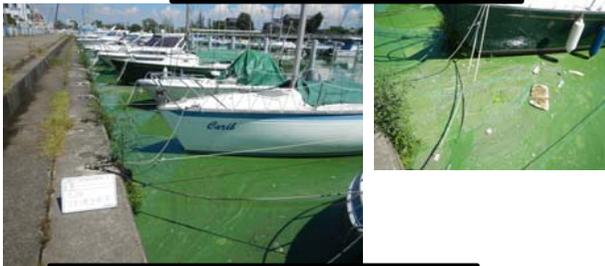
作業前アオコ発生状況①

1. 対策箇所: 土浦港
2. 発生状況: 土浦港内、レベル4~6のアオコ発生
3. 対策内容: 作業船2隻にて、攪拌作業。
4. 対策効果: 昨日の北東の風で土浦港内にアオコが吹き寄せられ、午後からは、一部レベル6の箇所が発生。攪拌作業により、レベル6は解消されたが、日中は東の風で、攪拌作業後もすぐに、アオコが吹き寄せられレベル4程度になった。

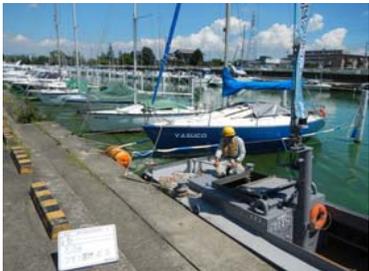
作業船によるアオコ攪拌作業①

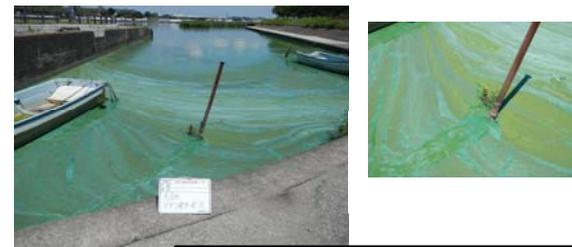
作業船によるアオコ攪拌作業③

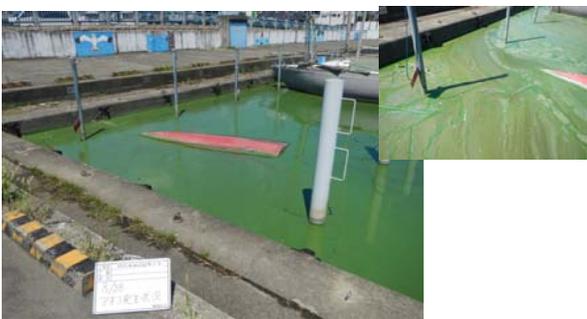
作業前アオコ発生状況②

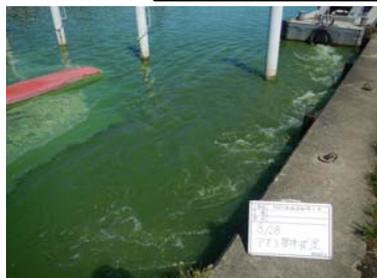
作業船によるアオコ攪拌作業②

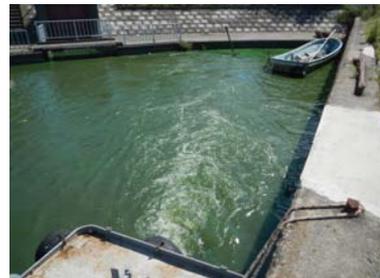
作業船によるアオコ攪拌作業③

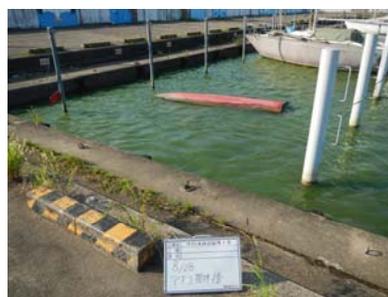
アオコ攪拌作業後②

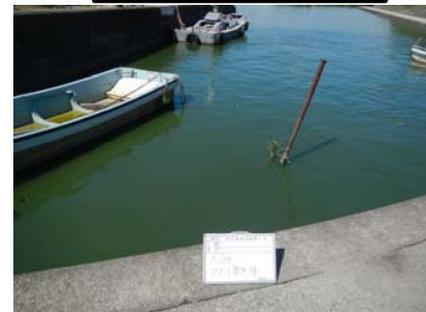
アオコ攪拌作業後③
