実施計画  
事業範囲

# 【通路・看板整備に向けた下見における留意点】

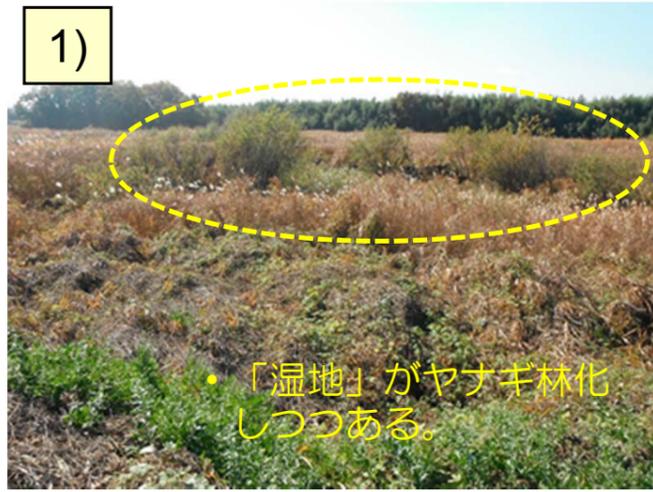
1)

• 「湿地」がヤナギ林化しつつある。

• モトCは何か対応すべきか？（ヤナギ類はどう考えるか？ 全域に広がるオギはどうか？）  
• 「湿地環境創出試験地」もオギに覆われた。  
• 対応するとすれば、実施計画期間中に行う必要がある。

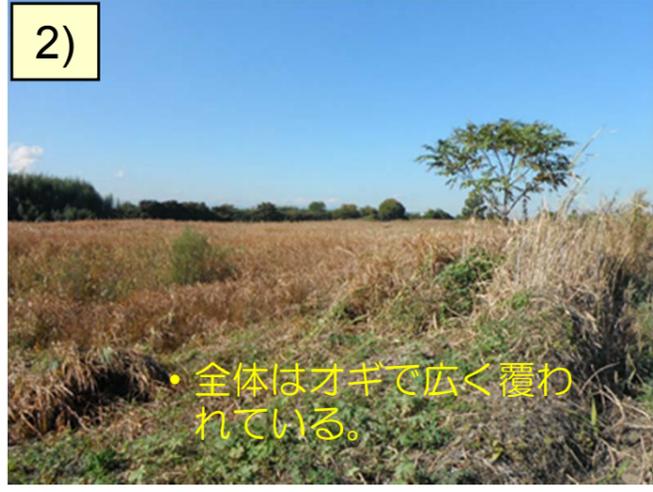
2)

• 全体はオギで広く覆われている。

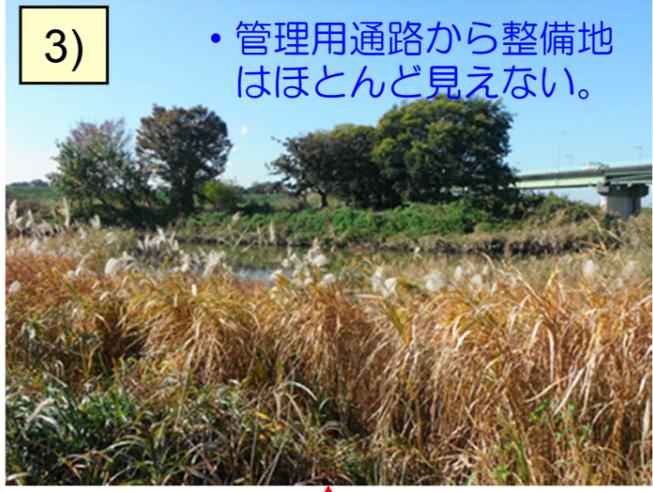
3)

• 管理用通路から整備地はほとんど見えない。

• 管理用通路からは整備地を眺めづらい。  
• これらの整備地に自由に人が入れるようにすべきか？ 人を入れるなら頻繁に管理が必要である。  
• 整備した場所は良好な湿地となっており、管理は不要である。協議会で観察会等に利用する程度とすれば、通路と整備地内についてはそのときに草刈りをする程度で良い？  
→整備地の管理のために通路をつけたが、整備地自体は管理の必要が無く、通路の管理が必要となってしまう。（\*必要以上に通路をつけない方が良い）  
• ハリエンジュとトウグワをどうするか？  
• 導水路は事業内容を説明するために常に見えるように草刈りが必要か？  
• 呑口は危険なので河川管理者のみが近づけるようにすべきか？（\*現状維持）

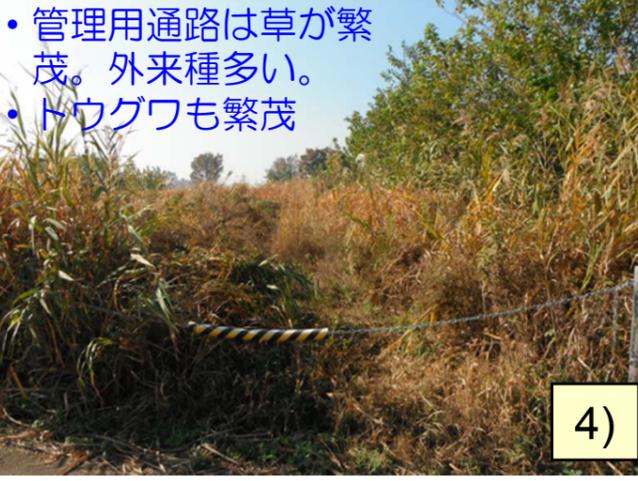
4)

• 管理用通路は草が繁茂。外来種多い。  
• トウグワも繁茂

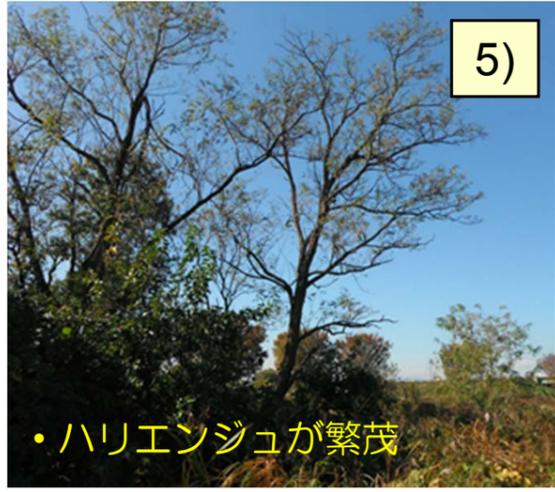
5)

• ハリエンジュが繁茂

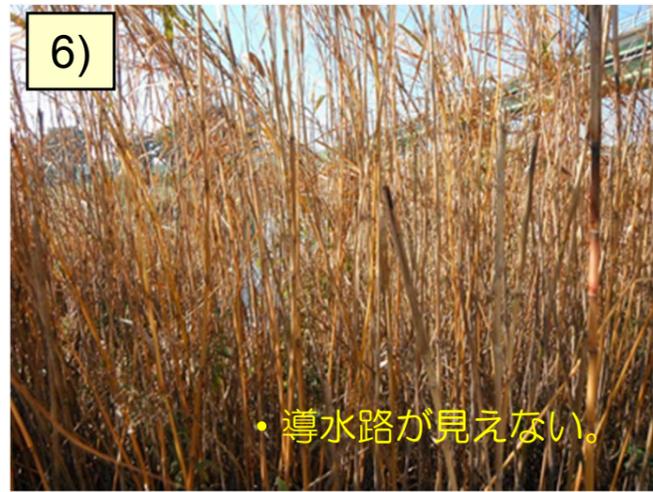
6)

• 導水路が見えない。

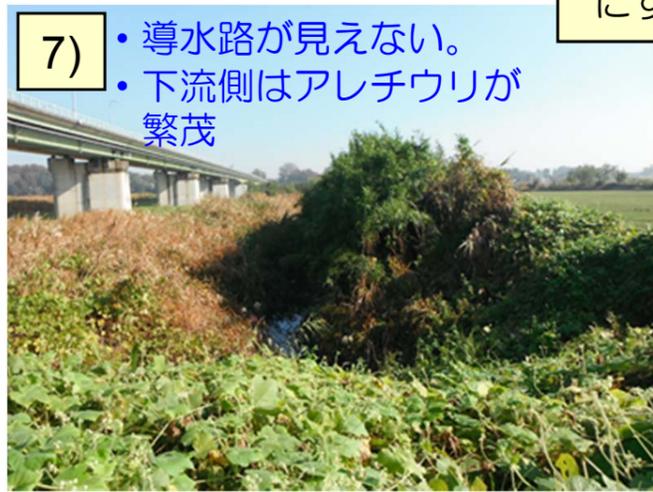
7)

• 導水路が見えない。  
• 下流側はアレチウリが繁茂

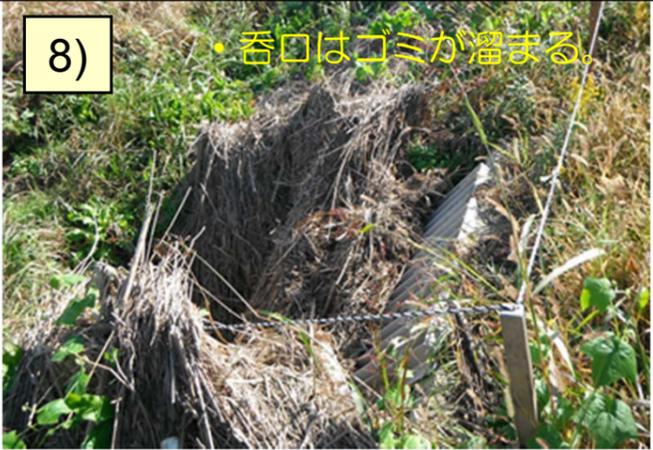
8)

• 呑口はゴミが溜まる。

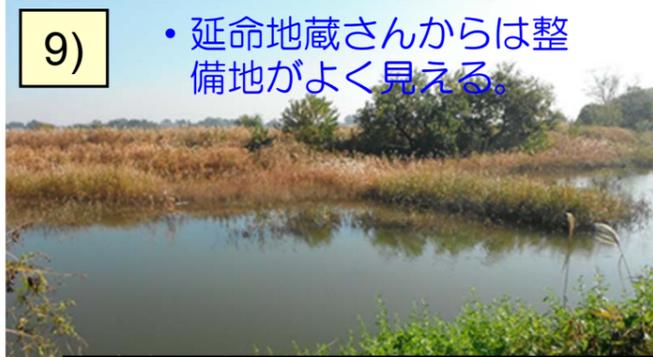
9)

• 延命地蔵さんからは整備地がよく見える。

• 「延命地蔵」さんからは整備地がよく見える。ここは誰でも来ると良い。  
• 橋下にスペースがある。

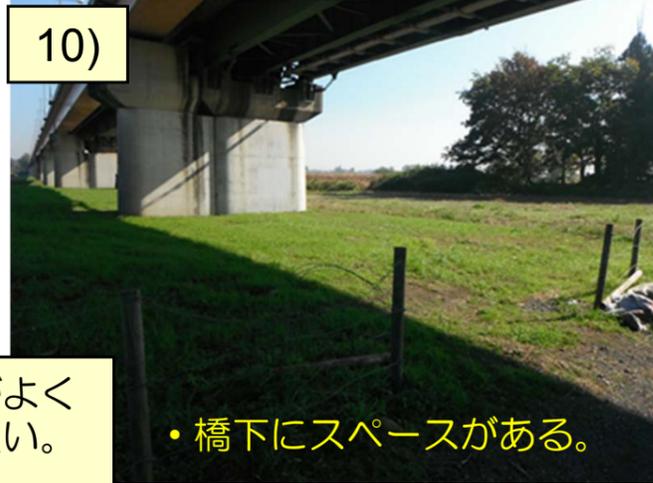
10)

• 橋下にスペースがある。

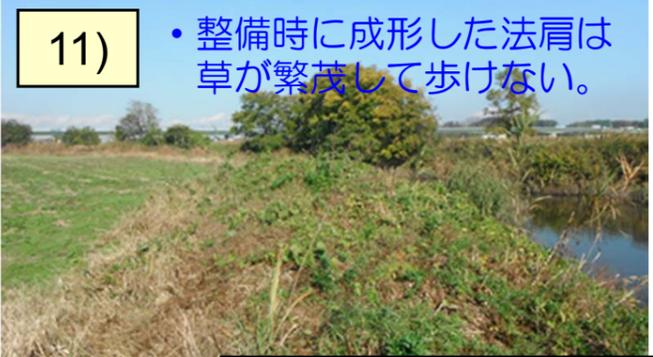
11)

• 整備時に成形した法肩は草が繁茂して歩けない。

• 「延命地蔵」さんより下流は整備地水面に近づかない方が良いか？ カモ類が逃げて行く。  
• 整備時に法肩を成形したが、今は歩けない。

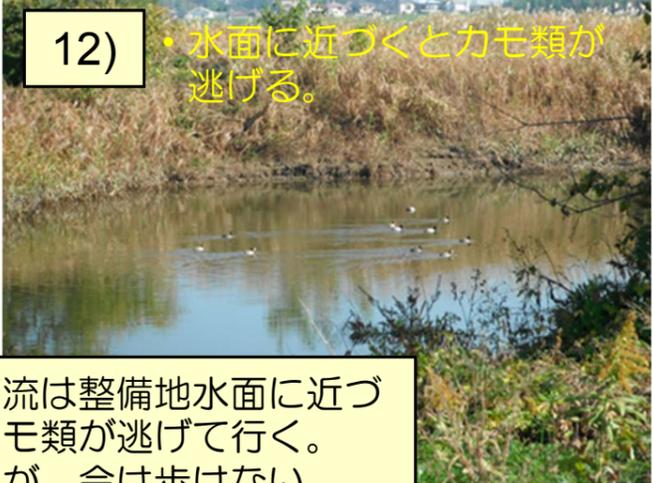
12)

• 水面に近づくとカモ類が逃げる。
